Processo: 10065/2024 de 28/11/2024
Local: Travessa do Taxa
Coordenadas geográficas: 41°33'20"N 8°24'38"W

Informação: de 06/03/2025
Assunto: DJEV – Informação técnica | Relatório fitossanitário e estabilidade biomecânica
Técnico: Zita Margarida da Silva Saraiva

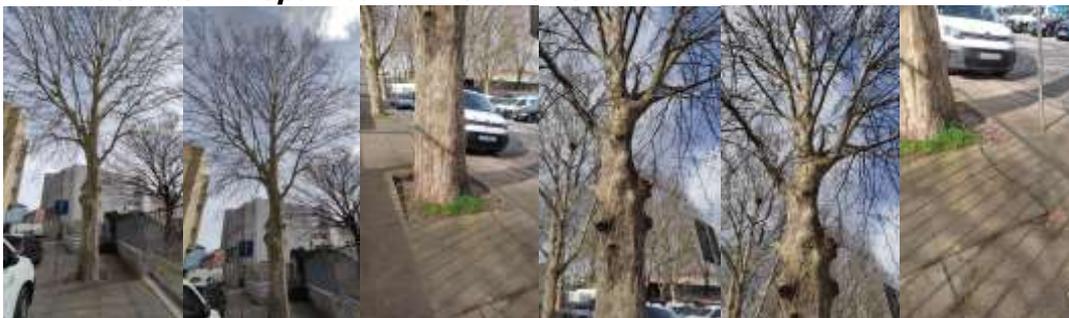
Figura 2 – Imagens ID 1

Encontra-se no passeio cimentado, impermeável a trocas gasosas e infiltração de águas, com caldeira pequena.

À data da visita não foram observados quaisquer indícios de problemas fitossanitários e de estabilidade biomecânica.

Tendo em consideração a conjugação de todos os fatores expostos, recomendamos alargamento das caldeiras dos ID 1,2,4,5, e refazer os passeios com pavimentos permeáveis.

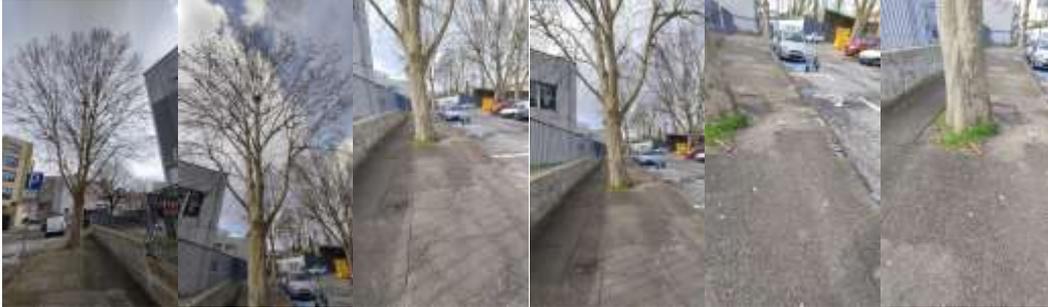
Figura 3 – Imagens ID 2

Encontra-se no passeio cimentado, impermeável a trocas gasosas e infiltração de águas, com caldeira pequena.

À data da visita não foram observados quaisquer indícios de problemas fitossanitários e de estabilidade biomecânica.

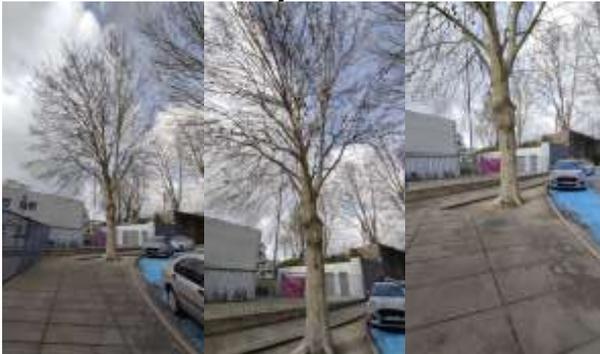
Figura 4 – Imagens ID 3

O é passeio cimentado, impermeável a trocas gasosas e infiltração de águas, possui uma caldeira com elevada compactação do solo.

À data da visita não foram observados quaisquer indícios de problemas fitossanitários e de estabilidade biomecânica.

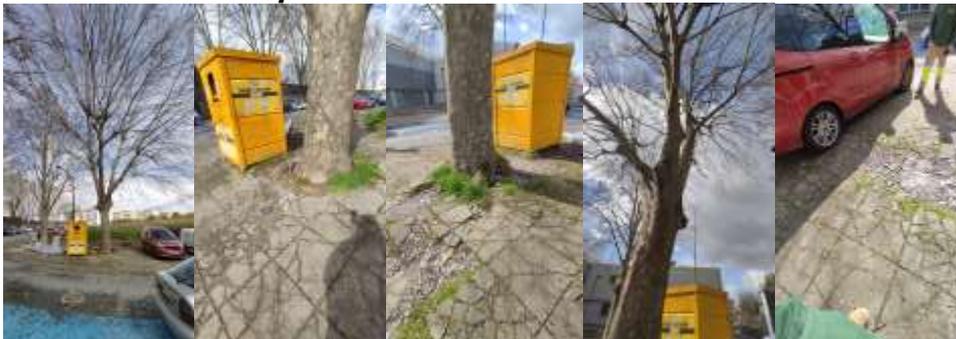
Figura 5 – Imagens ID 4

Encontra-se no passeio cimentado, impermeável a trocas gasosas e infiltração de águas, com caldeira pequena.

À data da visita não foram observados quaisquer indícios de problemas fitossanitários e de estabilidade biomecânica.

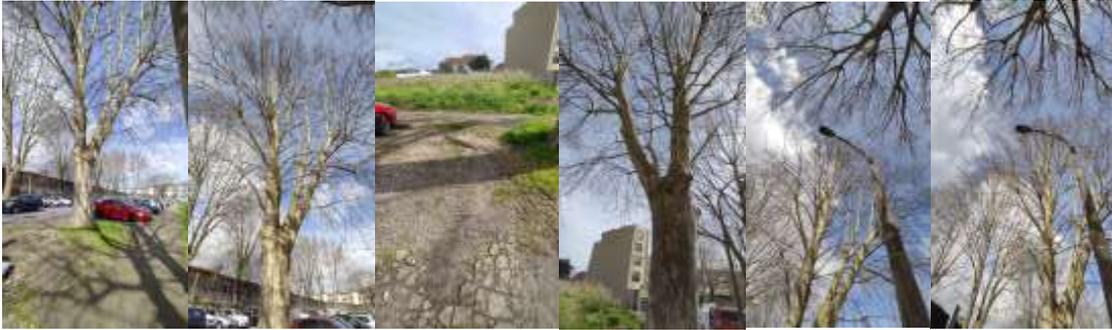
Figura 6 – Imagens ID 5

Encontra-se no passeio cimentado impermeável a trocas gasosas e infiltração de águas, caldeira pequena.

À data da visita não foram observados quaisquer indícios de problemas fitossanitários e de estabilidade biomecânica.

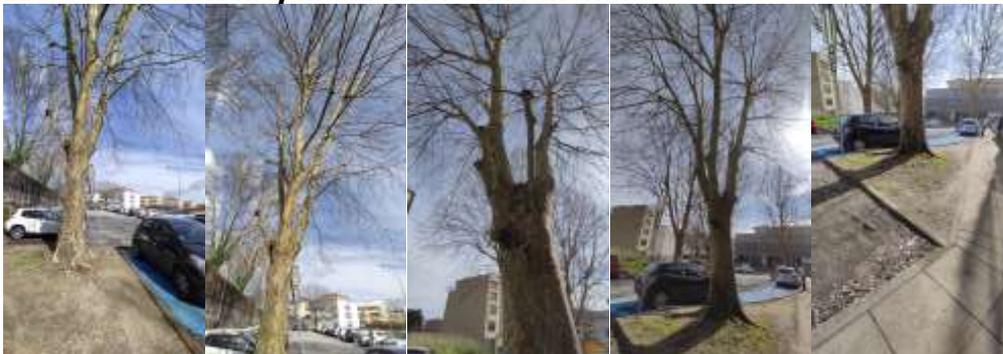
Figura 7 – Imagens ID 6

Encontra-se no passeio cimentado, impermeável a trocas gasosas e infiltração de águas, caldeira com elevada compactação do solo.

À data da visita não foram observados quaisquer indícios de problemas fitossanitários e de estabilidade biomecânica

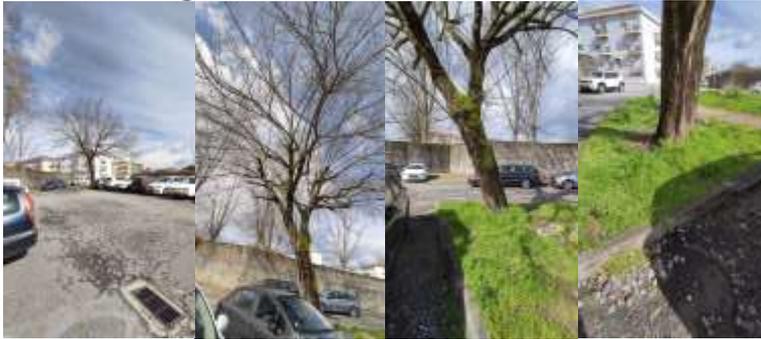
Figura 8 – Imagens ID 7

À data da visita não foram observados quaisquer indícios de problemas fitossanitários e de estabilidade biomecânica.
