PROPOSTA DE RESOLUÇÃO

Processo	20749/2025
Local:	Rua Monsenhor Ferreira 68, Freguesia de S. Victor, Braga Coordenadas geográficas: 41.556197; -8.399445
Informação:	de 14/05/2025
Assunto:	DJEV – Relatório de fitossanidade e de estabilidade biomecânica
Técnico:	Anabela da Silva Oliveira

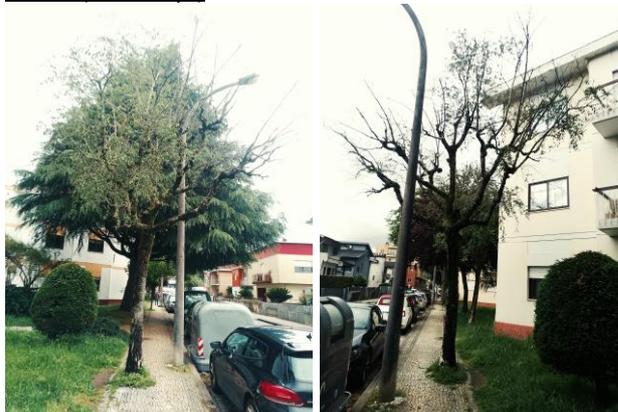
Figura 2– Fotografias da Bétula (*Betula sp.*), a estudo.

Trata-se de 1 (uma) Bétula (*Betula sp.*) adulta, de médio porte e vitalidade reduzida (Figura 2).

Pelo exposto, propõe-se o **abate imediato** desta Bétula (*Betula sp.*), com plantação de acordo com as boas praticas, em época própria e por outra espécie mais adequada ao local. Aconselhamos a substituição por uma espécie já presente nesta artéria como por exemplo o Abrunheiro-de-jardim (*Prunus Cerasifera var. pissardii*).

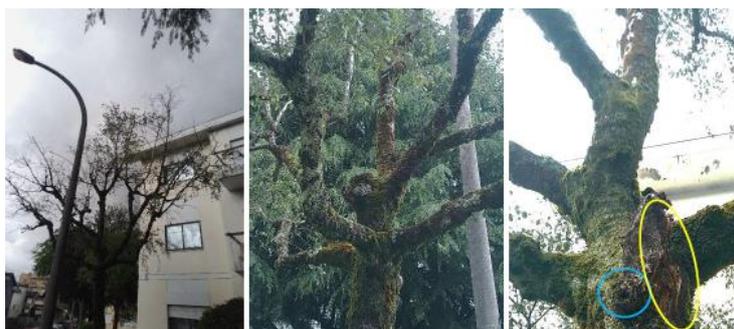
Figura 3– Fotografias da copa da Bétula (*Betula sp.*), a estudo.

O histórico de podas efetuadas, contribuiu para a atual hierarquização e estrutura de suporte da copa. Na copa 3 (três) pernas estão inseridas á mesma altura do tronco e outras 2 (duas) a uma altura superior, o que contribui para o aumento do risco na mesma. Em consequência da uma poda antiga de uma perna, observamos uma lesão com formação de cavidade e enegrecimento dos tecidos internos expostos, sendo que a perna adjacente a esta recentemente esgaçou (Figura 3), formando uma lesão de dimensão considerável.

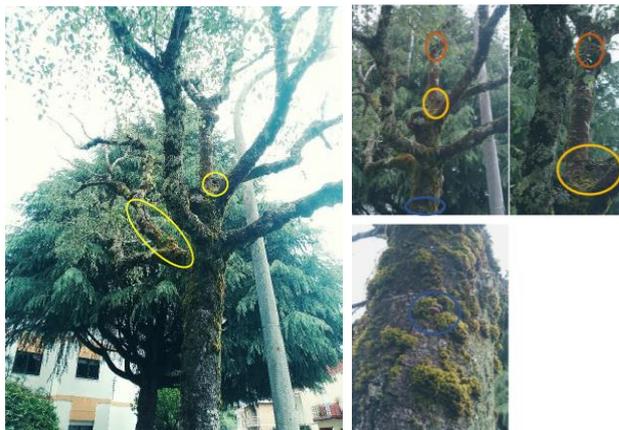
Figura 4– Fotografias de lesões e frutificações na Bétula (*Betula sp.*), a estudo.

Constatamos nesta copa a presença de muitos ramos secos e verificamos a existência de lesões, com formação de cavidade, podridões e enegrecimento dos tecidos internos expostos.

Também observamos diferentes frutificações de fungos no tronco e pernas desta Bétula (Figura 4). Um dos fungos presentes são os *Trametes sp.*, que estão associados á podridão branca.

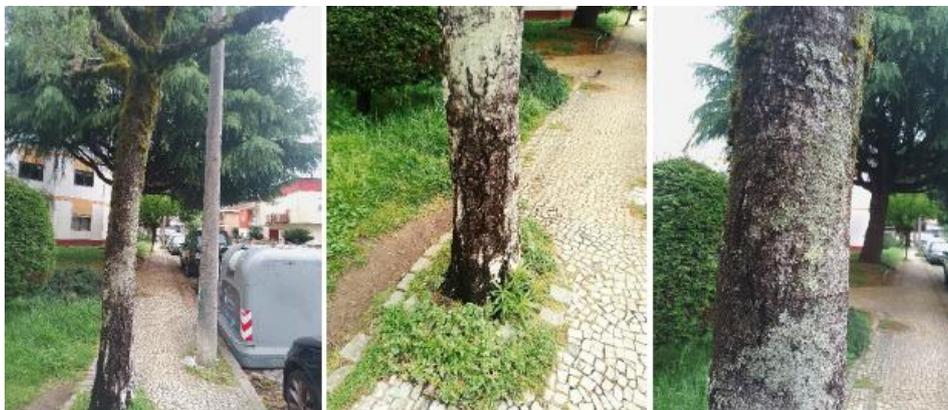
Figura 5– Fotografias do tronco da Bétula (*Betula sp.*), a estudo.

Verificamos ao nível do tronco alterações na casca com destacamento, fissuras verticais e horizontais (Figura 5).

Realizamos o teste do martelo de arborista dando positivo em determinados pontos do tronco.

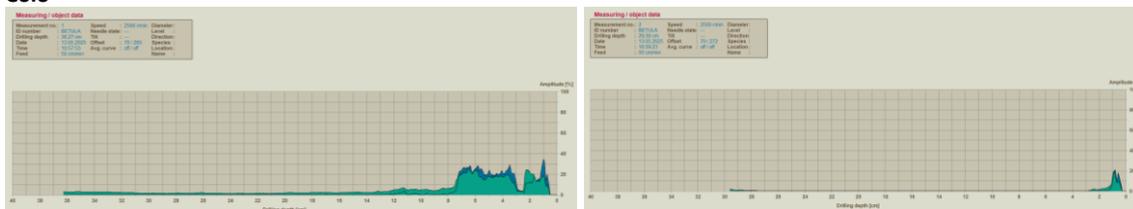
Colo

Figura 6 – Resistogramas efetuados no colo da Bétula (*Betula sp.*), Rua Monsenhor Ferreira 68, Braga.

Nos 2 (dois) resistogramas da Figura 6, realizados no colo deste exemplar, verifica-se a presença de podridão interna, com degradação intensa e formação de cavidade, sendo a resposta desta árvore muito débil (sistema defensivo da árvore).

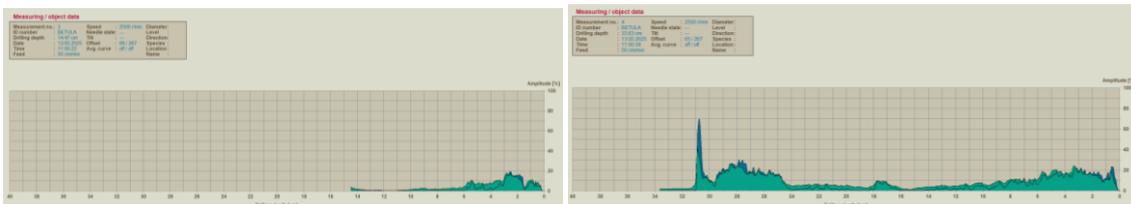
A cerca de 1m de altura no tronco

Figura 7 – Resistogramas efetuados a 1m de altura no tronco da Bétula (*Betula sp.*), Rua Monsenhor Ferreira 68, Braga.

Podemos constatar através da Figura 7, que também já se verifica a 1m de altura do tronco, alterações no lenho em diferentes estados de degradação e com formação de cavidade. Também é visível a diminuição da definição dos picos que representam os anéis de crescimento do lenho.
