<b>Processo</b>	<b>38813/2025</b>
<b>Requerente</b>	<b>Junta de Freguesia</b>
<b>Data</b>	<b>16/01/2026</b>
<b>Local</b>	<b>Alameda do Lago</b> <b>União das freguesias de Nogueiró e Tenões</b>
<b>Técnico</b>	<b>Armando Silva</b>
<b>Assunto</b>	<b>Relatório de avaliação fitossanitária e de estabilidade biomecânica</b>

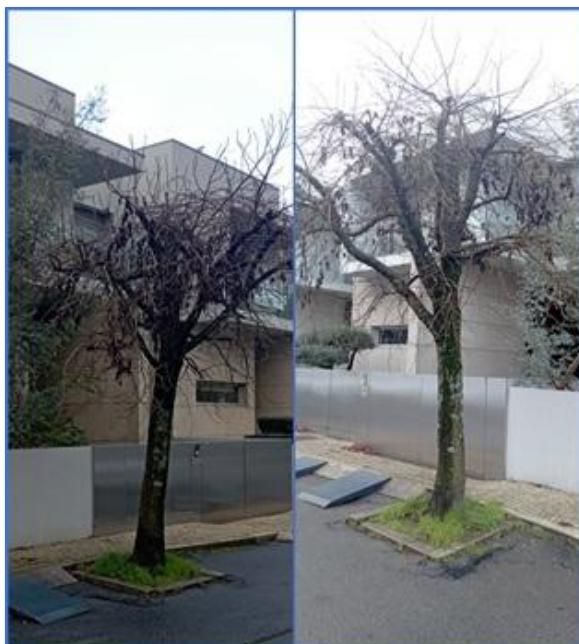
Figura 3 – Enquadramento do exemplar

A árvore identificada com o ID01 apresenta um razoável estado fitossanitário, mas boa estabilidade biomecânica. No entanto, fruto de uma poda desadequada, a sua copa encontra-se desequilibrada, uma vez que os ramos principais foram objeto de rolagem com o objetivo de reduzir a copa, promovendo o surgimento de ramos adventícios mal inseridos (Figura 3).

Pelo exposto, salvo melhor opinião, manifesta-se a necessidade de abate das árvores em apreço e a sua substituição por outras de espécie adequada ao espaço urbano.

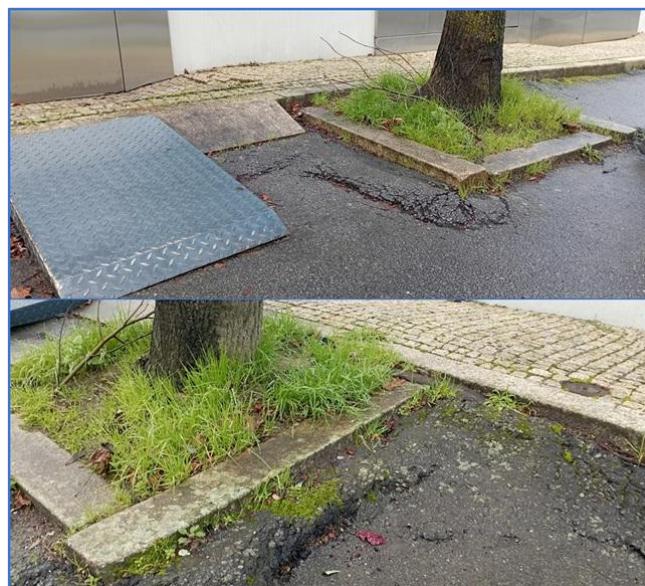
Fruto da agressividade do seu sistema radicular, para além dos danos na caldeira e no pavimento betuminoso da baía de estacionamento, o passeio pedonal encontra-se já consideravelmente afetado, verificando-se já ondulação no mesmo em direção ao muro da propriedade, sendo que num futuro próximo, é esperável que se verifiquem danos no muro da propriedade e no portão (Figura 4).

Figura 4 – Danos no passeio pedonal

Face à análise técnica efetuada, constata-se que as árvores estão a provocar consideráveis danos, quer no piso da baía de estacionamento, mas sobretudo no passeio pedonal, afetando já uma caixa técnica, sendo espectável que a situação venha a agravar-se num futuro próximo, fruto do natural desenvolvimento do seu sistema radicular, podendo a breve prazo afetar os muros e os portões de acesso das propriedades.

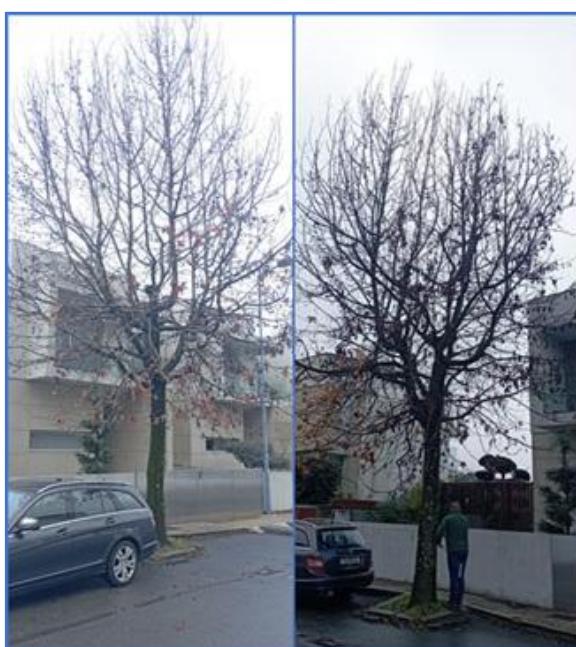
Figura 5 – Enquadramento do exemplar

A árvore identificada com o ID02 apresenta um bom estado fitossanitário e boa estabilidade biomecânica (Figura 5).

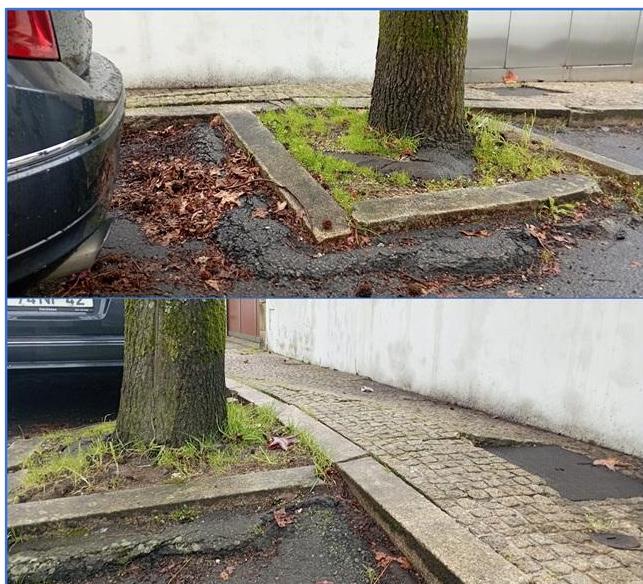
Fruto da agressividade do seu sistema radicular, para além dos danos na caldeira e no pavimento betuminoso da baía de estacionamento, o passeio pedonal encontra-se já consideravelmente afetado, verificando-se já ondulação no mesmo em direção ao muro da propriedade, sendo que num futuro próximo, é esperável que se verifiquem danos no muro da propriedade. Para além disso, já se verifica a afetação de uma caixa técnica nas proximidades (Figura 6).

Figura 6 – Danos no passeio pedonal e caixa técnica
