<b>Processo</b>	53642/2025
<b>Requerente</b>	Equipa da DJEV
<b>Data</b>	10/12/2025
<b>Local</b>	Amoreiras, São Vicente
<b>Técnico</b>	Zita Margarida da Silva Saraiva
<b>Assunto</b>	Avaliação fitossanitária e biomecânica

A visita realizada durante o mês de agosto, a vários exemplares na Zona das Amoreiras pertencente à Junta de Freguesia de S. Vicente, prendeu-se com análise da condição fitossanitária e avaliação de risco de exemplares onde se observaram sinais de risco.

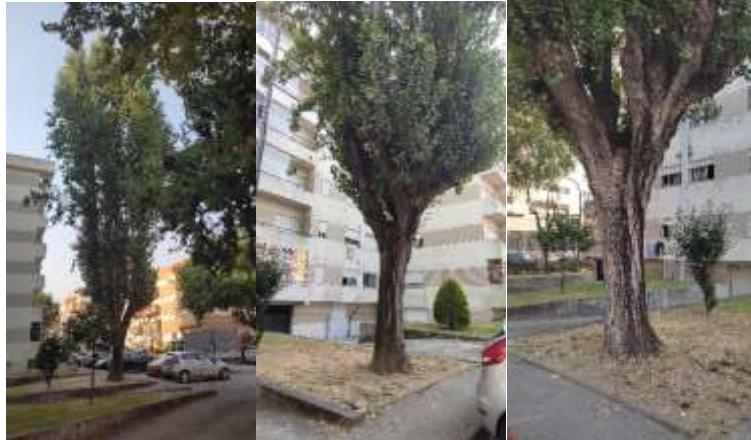
Figura 2 – Imagens do exemplar ID 1

Este exemplar apresenta boa vitalidade não se observando sinais/ sintomas de problemas fitossanitários.

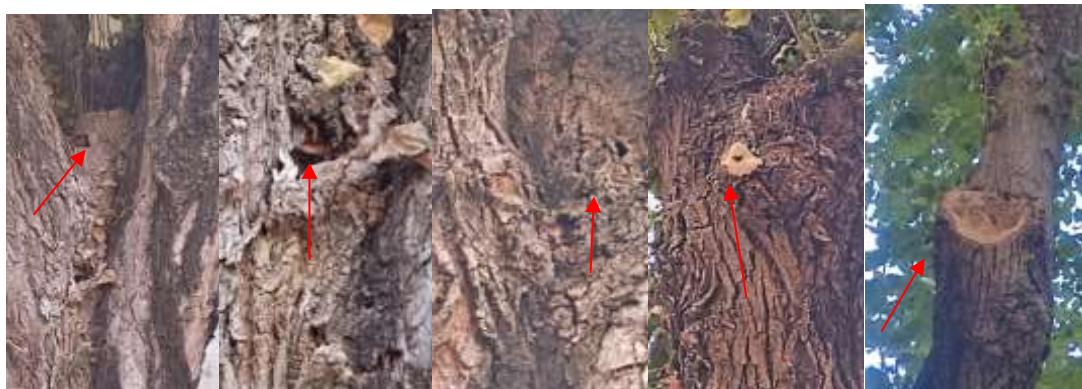
Figura 3 – Imagens da base e pernadas da copa do exemplar ID 1

Observamos cavidades com visualização de lenho degradado, sendo que uma existe corpo frutífero de micélio degradador do lenho.

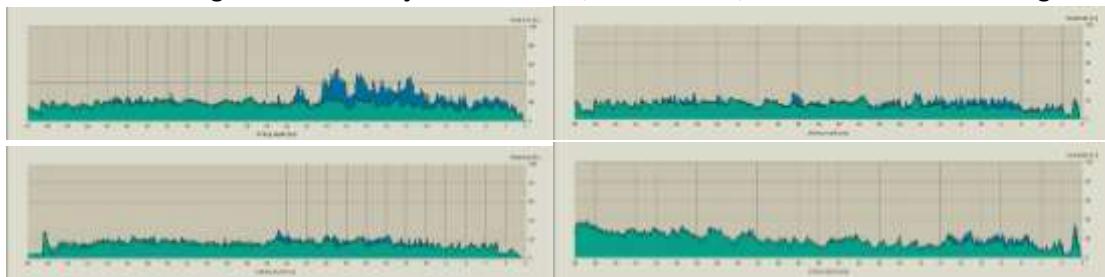
Gráfico 1- resistogramas de medições cerca de 1,20m do colo, realizadas com o resistógrafo

Analizando os resistogramas à altura medida não se verifica degradação do lenho.

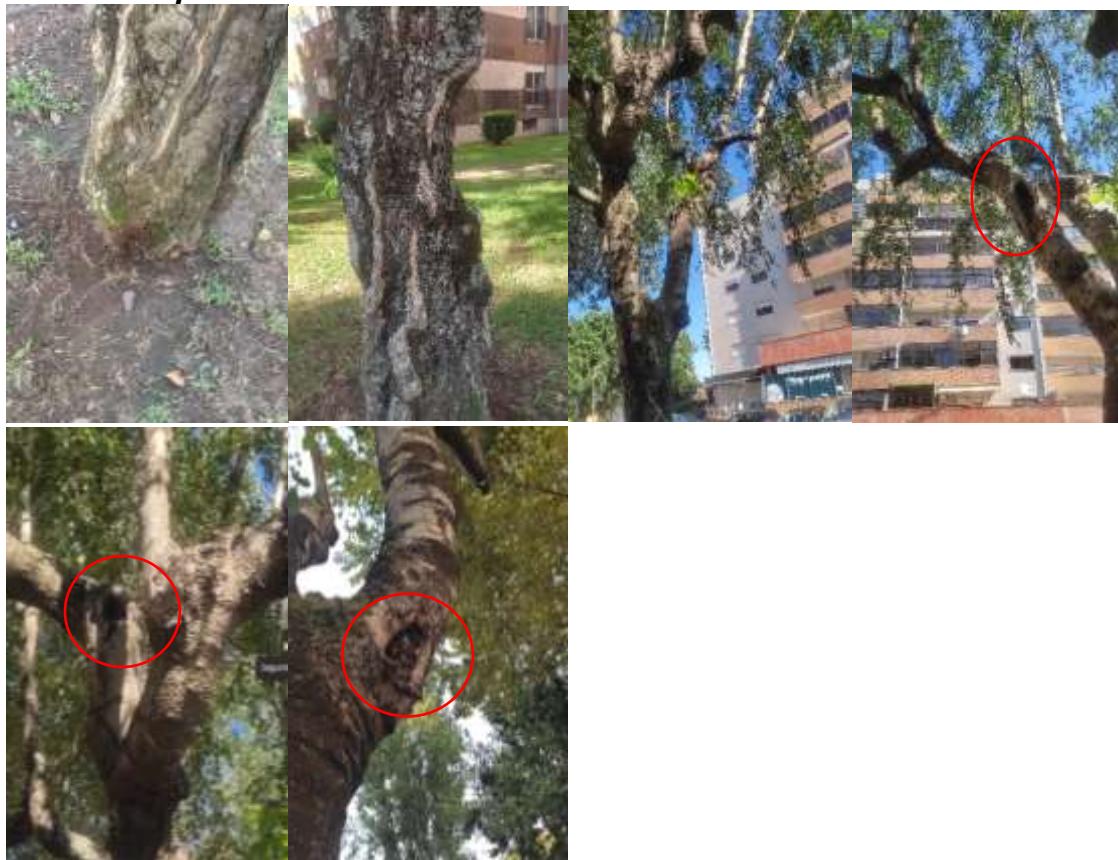
Figura 4 – Imagens do exemplar ID 2

Como observamos nas imagens o tronco apresenta ferida que coloca em causa a estabilidade da árvore, nas pernadas são visíveis cavidades com degradação do lenho.

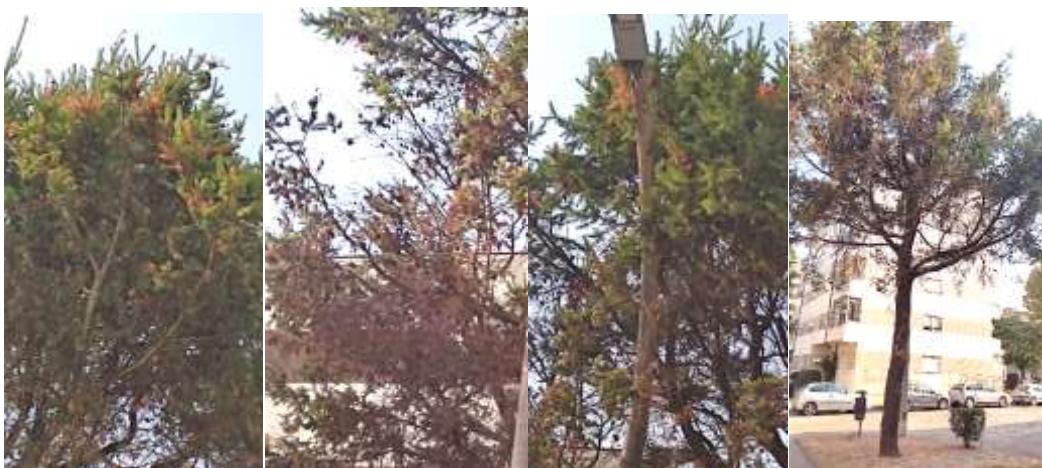
Figura 6 – Imagens do exemplar ID 3

Este exemplar arbóreo apresenta baixa vitalidade, apresenta muitos ramos e raminhos secos, dieback.

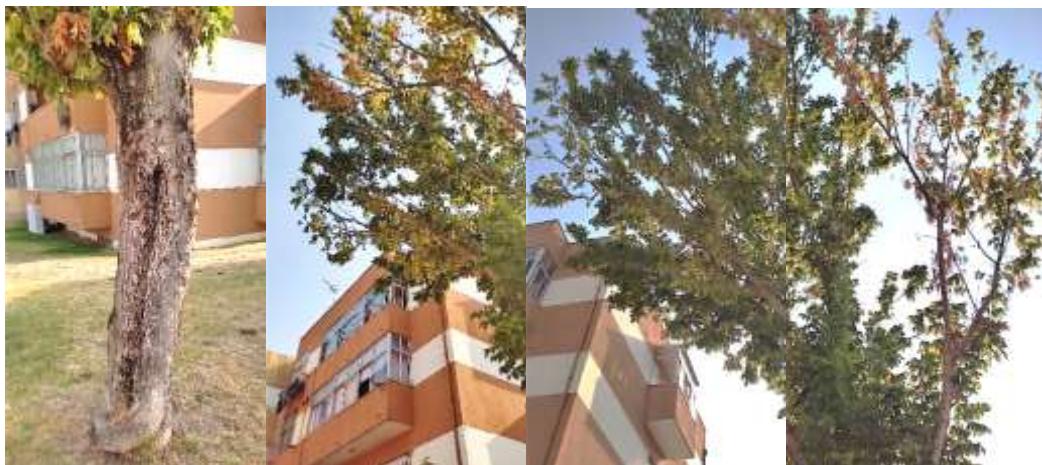
Figura 8 – Imagens do exemplar ID 4

Copa desequilibrada, inclinada em dieback (presença de raminhos secos nas extremidades dos ramos).

Tronco apresenta lesão vertical onde se observa degradação do lenho, colo com torção do lenho.

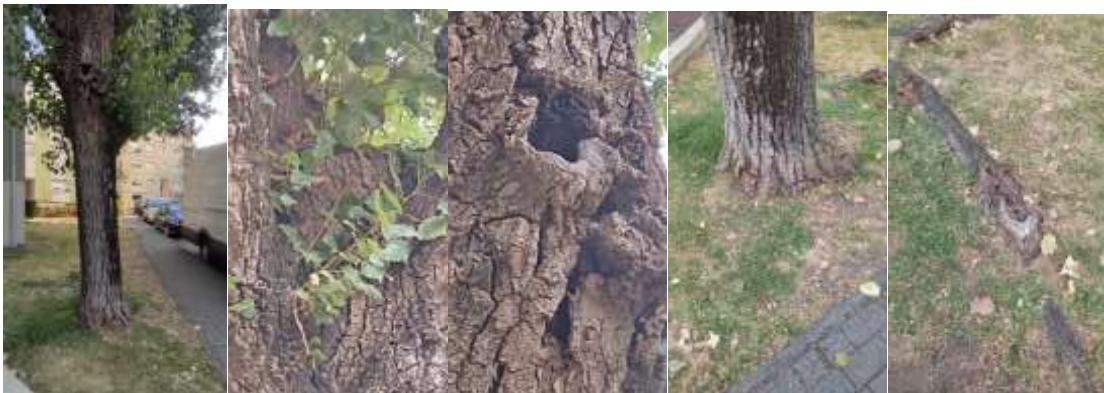
Figura 10 – Imagens do exemplar ID 5

Este exemplar arbóreo apresenta inclinação do tronco, cavidades com degradação do lenho visível. No colo no sentido oposto à sua inclinação observa-se fissura horizontal da casca.

É visível raiz superficial com lesão e degradação do lenho.

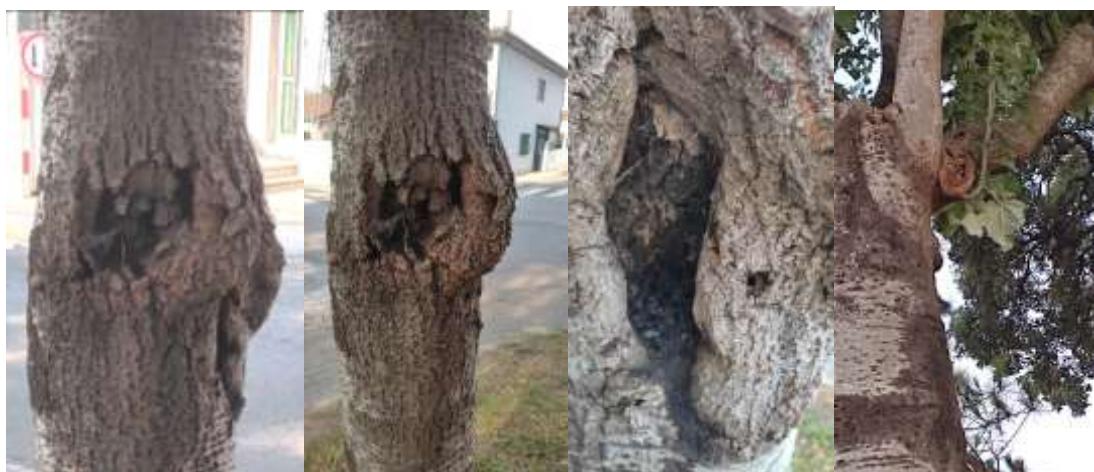
Figura 13 – Imagens do exemplar ID 6

No tronco, a cerca de 1m de altura, existem duas cavidades com degradação do lenho profundas e com compartimentação parcial. Na copa observa-se lenho degradado num corte de ramo podado.
