**Assunto:** Avaliação fitossanitária e biomecânica de carvalho na Av. 31 de Janeiro. Abate e substituição.

## Relatório de Avaliação fitossanitária e biomecânica

### ID1 – *Quercus* sp.

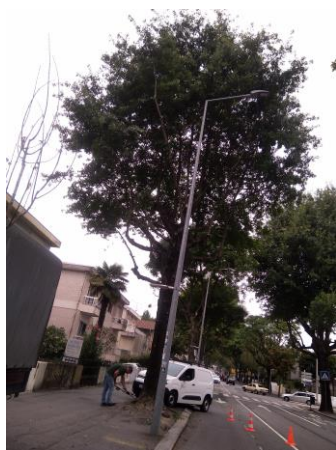
Figura 2 – imagem do exemplar arbóreo

Como podemos observar nas imagens a nível da copa não verificamos quaisquer sinais/sintomas de problemas fitossanitários.

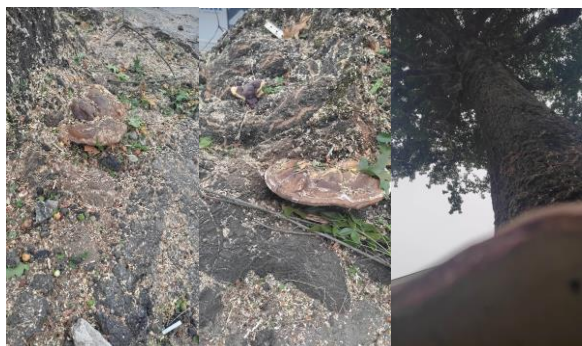
Figura 3 – imagens da ganoderma no exemplar arbóreo

O carvalho encontra-se sem caldeira, alcatroado até ao colo, com raízes superficiais bastante danificadas. A presença de carpóforos (*Ganoderma* sp.) no colo alertou para possíveis problemas a nível da raiz, pois este fungo é degradador de lenho. Realizamos leituras com o resistógrafo a cerca de 10 cm do solo (figura 4) no sentido das raízes.

Pela análise dos resistogramas concluímos que há degradação das raízes, o que nos leva a afirmar que este exemplar biomecânicamente não é estável, a probabilidade de queda é elevado colocando em risco pessoas e bens, acrescido o facto desta Avenida ser uma das mais frequentadas na cidade. Não existindo forma de mitigar esta anomalia aconselhamos o seu ABATE e substituição por exemplar de plátano.

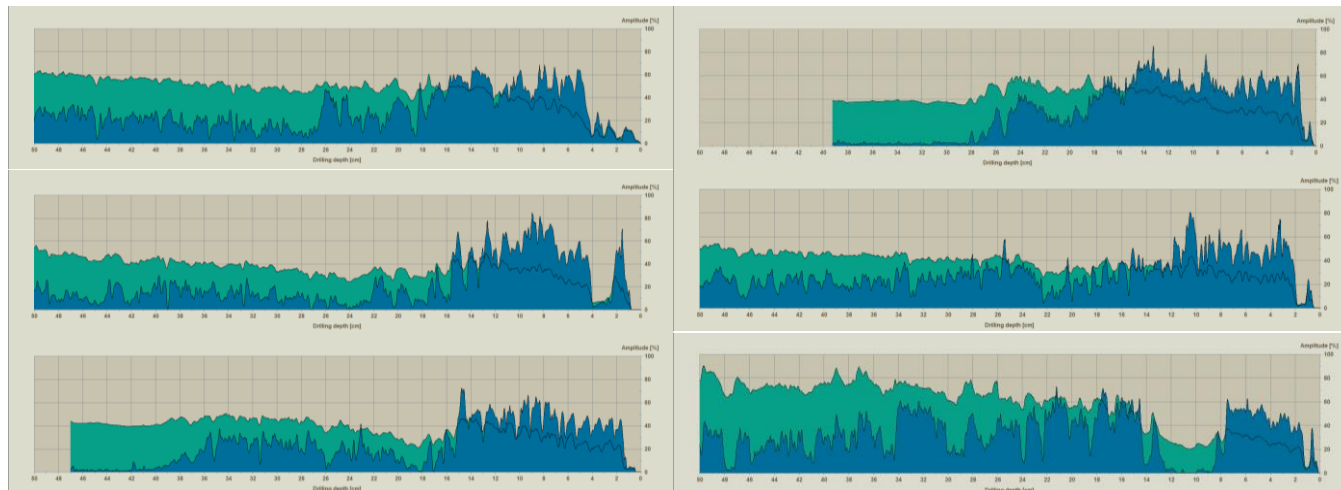
Figura 4 – resistogramas do exemplar
