| Processo | 18960/2026 |
| Local | Lado noroeste da Av. 31 de Janeiro, em Braga |
| Assunto | Avaliação fitossanitária e de estabilidade biomecânica |

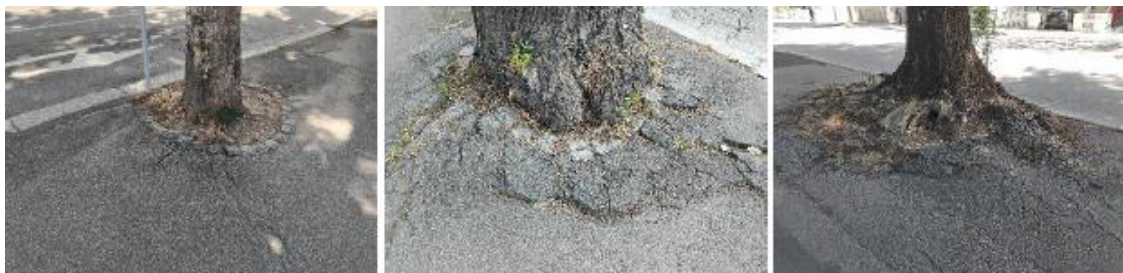
Em termos gerais, constatou-se que estes exemplares arbóreos, estão instalados principalmente em caldeiras redondas de cerca 0,80m a 1,20m de raio, o que para algumas árvores são pequenas, exíguas ou estão mesmo ultrapassadas. Quanto ao passeio é de alcatrão betuminoso com cerca de 5m de largura (Figura 5).

Figura 5 – Algumas situações de caldeiras presentes do lado noroeste, da Av. 31 de Janeiro, em Braga.

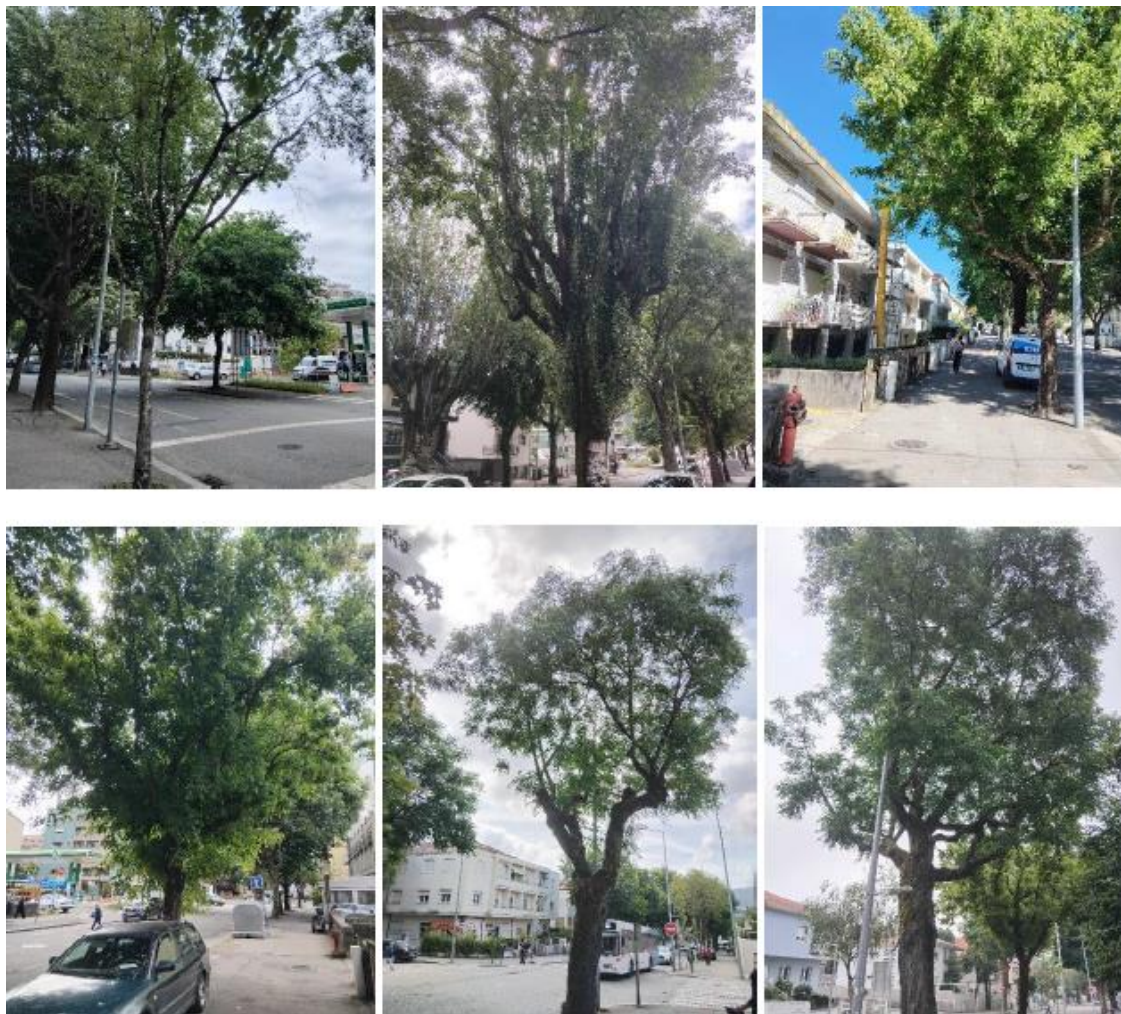
Relativamente, às copas destas árvores, assinalam-se ligeiras a consideráveis descompensações, com transparência moderada, sendo que em alguns exemplares, é reduzida em resultado da elevada rebentação epicórmica. Deve-se também referir a existência de alguns conflitos entre árvores vizinhas, sinalética, iluminação e edifícios (Figura 6).

Figura 6 –As copas de alguns exemplares presentes do lado noroeste, da Av. 31 de Janeiro, em Braga.

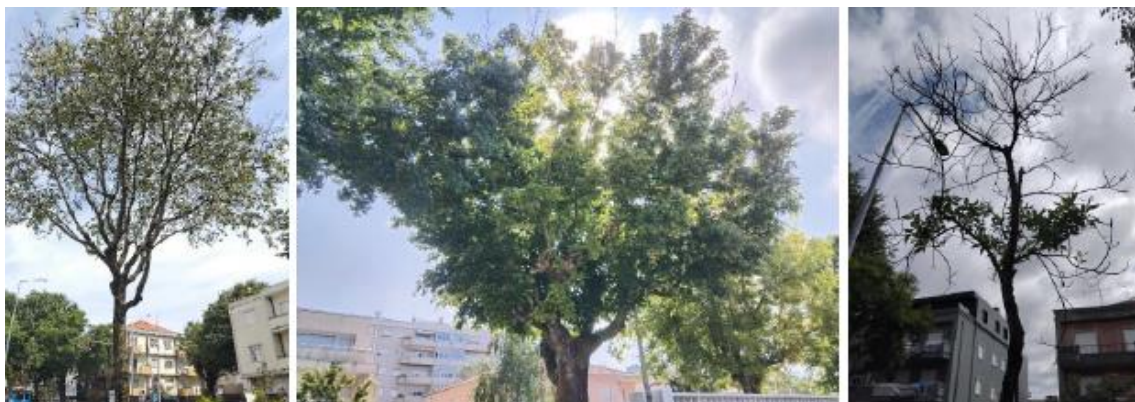
Igualmente, detetaram-se em algumas copas o estabelecimento do processo de regressão que se designa de dieback. Este processo consiste na morte de ramos no sentido descendente da copa e do exterior para o interior. Os ramos secos

apresentam reduzida flexibilidade ao vento, logo podem fraturar por qualquer ponto e a qualquer momento (estando associado a um potencial risco de fratura elevado). Este processo traduz na copa das árvores, a disfunção presente no sistema radicular das mesmas (Figura 7).

Figura 7 – As copas em dieback, de algumas árvores presentes do lado noroeste, da Av. 31 de Janeiro, em Braga.

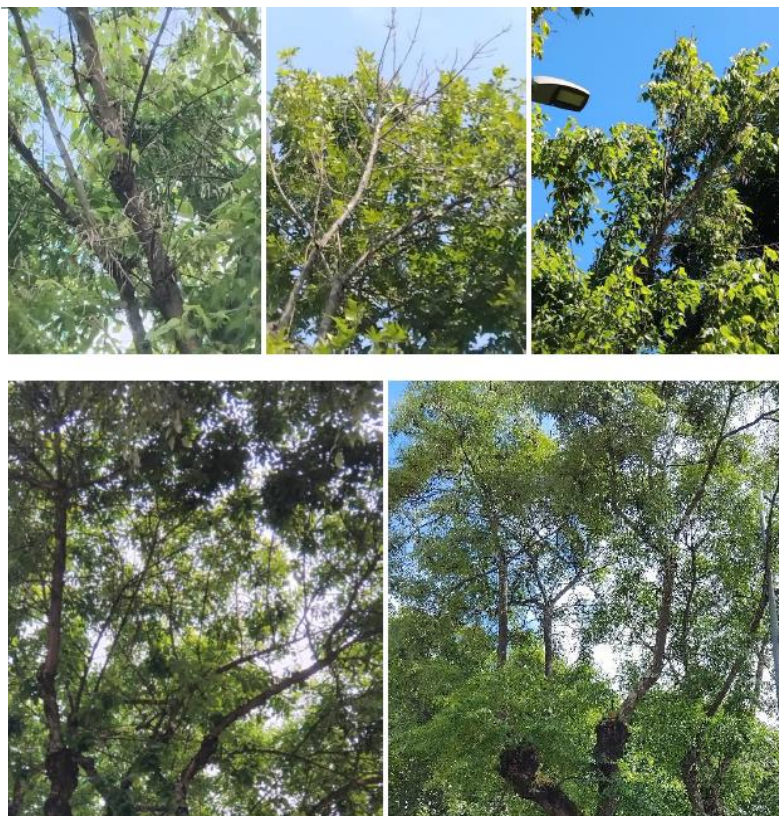
No interior das copas verificaram-se a presença de ramos secos de pequeno diâmetro, que resulta do seu ensombramento, e como efeito apresentam reduzida flexibilidade ao vento, podendo fraturar por qualquer ponto e a qualquer momento, logo com potencial de risco de fratura elevado. Observaram-se, por vezes, ramos de pequeno diâmetro cruzados, que poderão formar pequenas lesões, em consequência da oscilação destes com o vento (Figura 8).

Figura 8 – O interior das copas de algumas árvores presentes do lado noroeste, da Av. 31 de Janeiro, em Braga.

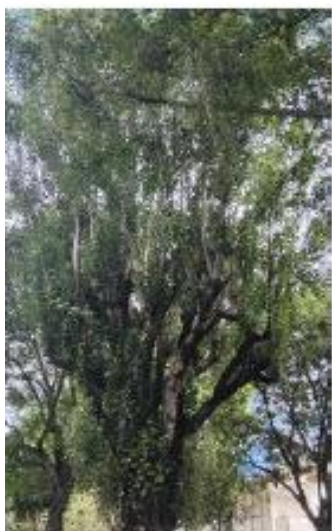
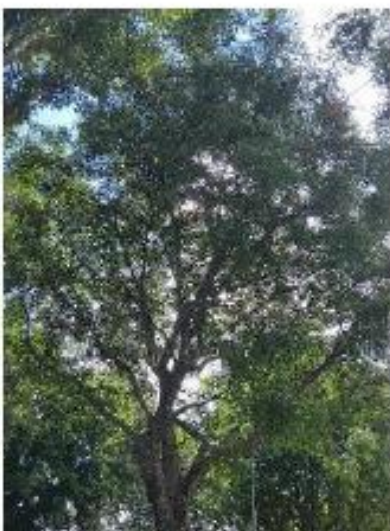
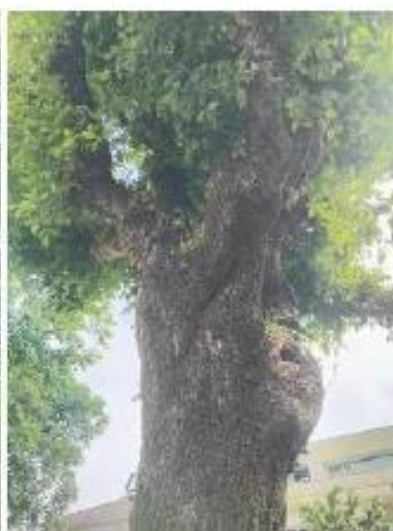
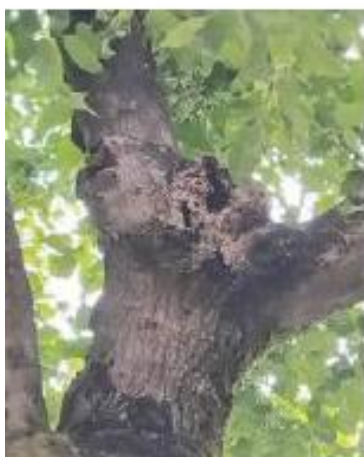
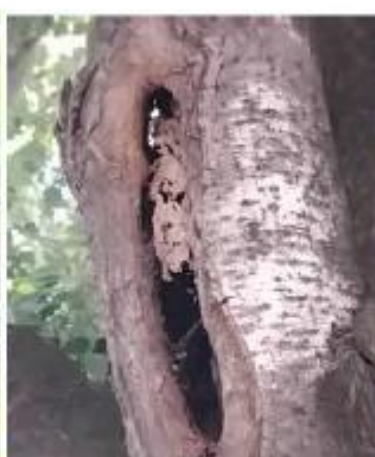
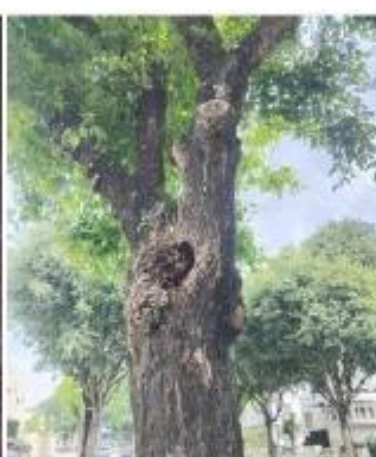
Constataram-se ao nível estrutural, que alguns exemplares arbóreos adultos e adultos-maduros apresentam situações pertinentes relacionadas com o histórico de podas drásticas efetuadas ao longo do tempo, em pernadas de diversos diâmetros e no tronco. Esta operação contribuiu para a ausência de hierarquização, criação de um suporte frágil e deficiente da copa. Também ajudou na formação de protuberâncias e lesões com cavidade, podridão com degradação dos tecidos internos e formação incompleta do bordo de compartimentação (Figura 9). Nestes locais das pernadas inserem-se ramos epicórmicos com elevada relação comprimento/diâmetro, o que refletem diminuta estabilidade mecânica em resposta a esforços físicos internos e externos de diversa natureza.

Figura 9 – Alguns dos “defeitos” estruturais presentes nas árvores existentes do lado noroeste, na Av. 31 de Janeiro, em Braga.

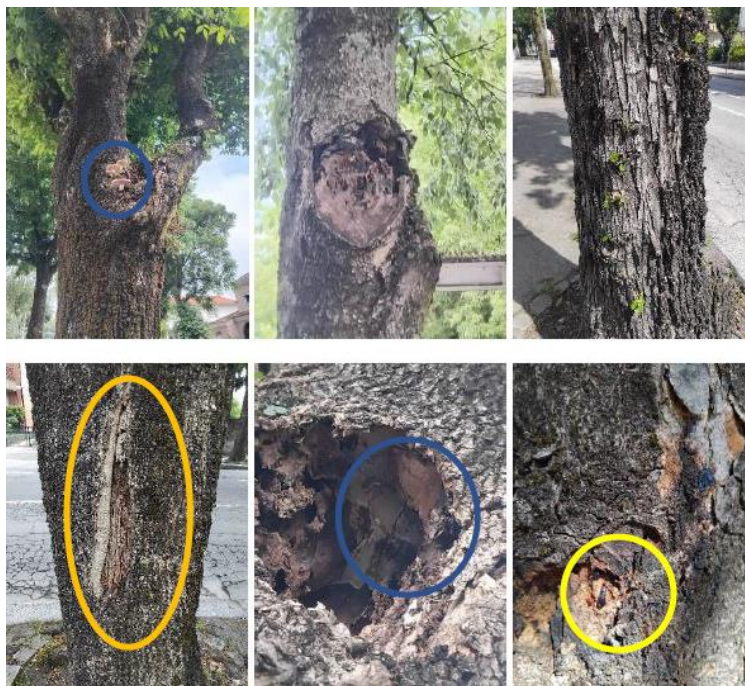
Para além dos “defeitos” presentes na copa, anteriormente mencionados, detetaram-se ao nível do tronco em alguns destes exemplares, depressões, embasamentos, fissuras, podridão (superficial ou profunda), feridas superficiais e cavidades. Também

se observou alteração da textura e cor da casca, exsudações, cogumelos, cancrs, gomose e a presença de insetos xilófagos (orifícios e galerias) (Figura 10).

Figura 10 – Alguns “defeitos” presentes nestes exemplares existentes do lado noroeste, na Av. 31 de Janeiro, em Braga.

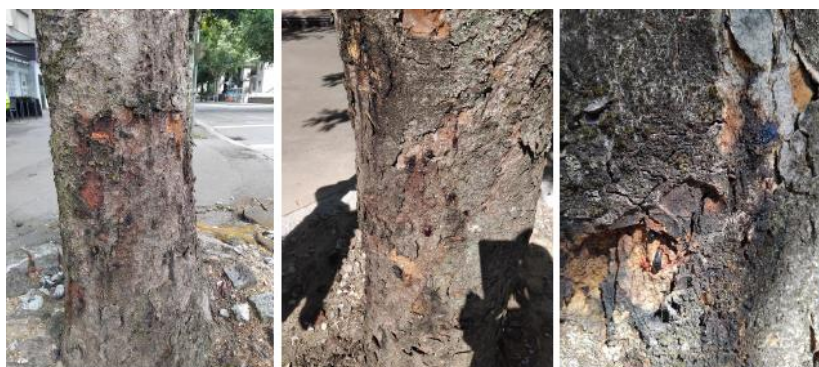
No género *Aesculus* sp., constatou-se a presença do cancro hemorrágico principalmente no tronco, em quase todos os exemplares (exceto os jovens), presentes neste lado da Av.31 de Janeiro. Esta doença é provocada por uma bactéria que se designa por *Pseudomonas syringae* pv. *aesculi*., em que esta provoca lesões na casca, de onde escorre um líquido viscoso e da cor da ferrugem ou enegrecido. Assinalou-se como principais sintomas presentes nestes exemplares a exsudação e as manchas necrosadas no tronco. A exsudação, do líquido viscoso de cor da ferrugem, que escorre de fendas presentes na casca do tronco e as manchas necrosadas, morte dos tecidos internos (sob a casca afetada), poderá ter como consequência o bloqueio do fluxo de seiva, contribuindo para que a copa fique amarelecida, perca folhas e entre em dieback, podendo levar ao declínio destes exemplares (Figura 11).

Figura 11 – Sintomas do cancro hemorrágico em *Aesculus* sp. presentes do lado noroeste, na Av. 31 de Janeiro, em Braga.

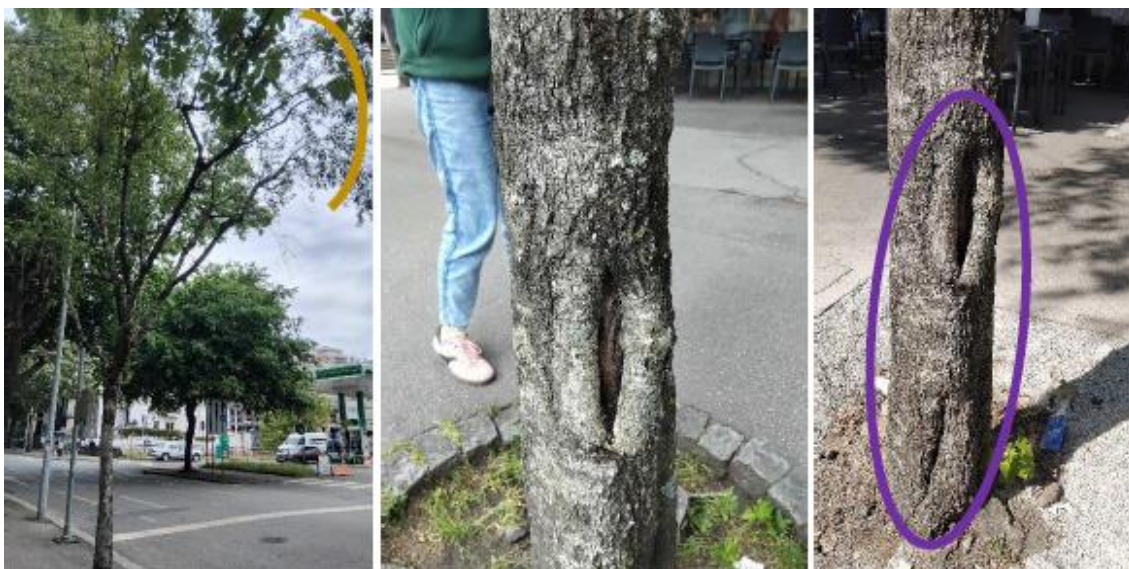
Figura 13 – Diversos “defeitos” na Bétula (*Betula* sp.), com ID2.

Esta Bétula (*Betula* sp.), apresenta do lado norte do tronco, 2 (duas) lesões, alinhadas verticalmente. A lesão mais próxima do colo apresenta cerca de 25cm de comprimento. Superiormente a esta, originou-se outra lesão, com cavidade de cerca de 32cm de comprimento e com formação de bordo de compartimentação. Nesta cavidade, observa-se externamente, tecidos internos expostos mortos, com muitas fissuras/rachaduras, assim como orifícios de insetos xilófagos. Estes, alimentam-se da madeira, criando orifícios e galerias, e como consequência podem bloquear o fluxo de seiva, contribuindo para que a copa fique seca, para a perda de vitalidade e aumento da debilidade do exemplar arbóreo. Igualmente se observa nesta cavidade algum serrim (em consequência da atividade dos insetos xilófagos) e gomose (resultado da ação de bactérias ou fungos). A gomose é sinal que esta Bétula (*Betula* sp.) está doente ou ferida. Constata-se também que esta cavidade, se estende pelo eixo longitudinal, internamente no sentido descendente e ascendente. Pode-se concluir que este exemplar arbóreo apresenta problemas fitossanitários que contribuem também para a diminuição sua estabilidade biomecânica.

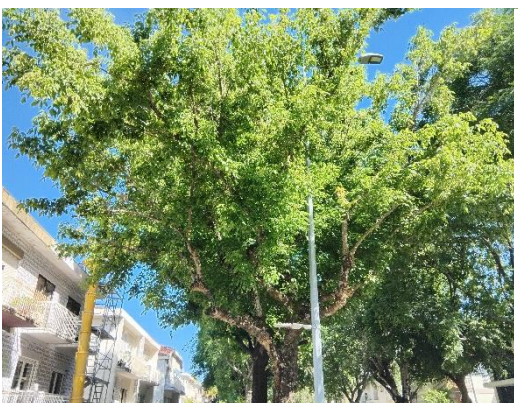
O Bordo-negundo (*Acer negundo* L.) tem arquitetura pobre, copa assimétrica, carga excessiva em ramos epicórmicos, decorrentes das intervenções de poda efetuadas ao longo do tempo. Presentemente é formada por pernadas codominantes inseridas na mesma secção do tronco (à mesma altura) e ramos epicórmicos. A copa assimétrica, representa carga desequilibrada, que atua sobre a árvore, quer no tronco, quer ao nível do colo/raiz.

Figura 15 – A copa do Bordo-negundo (*Acer negundo* L.), com ID7.

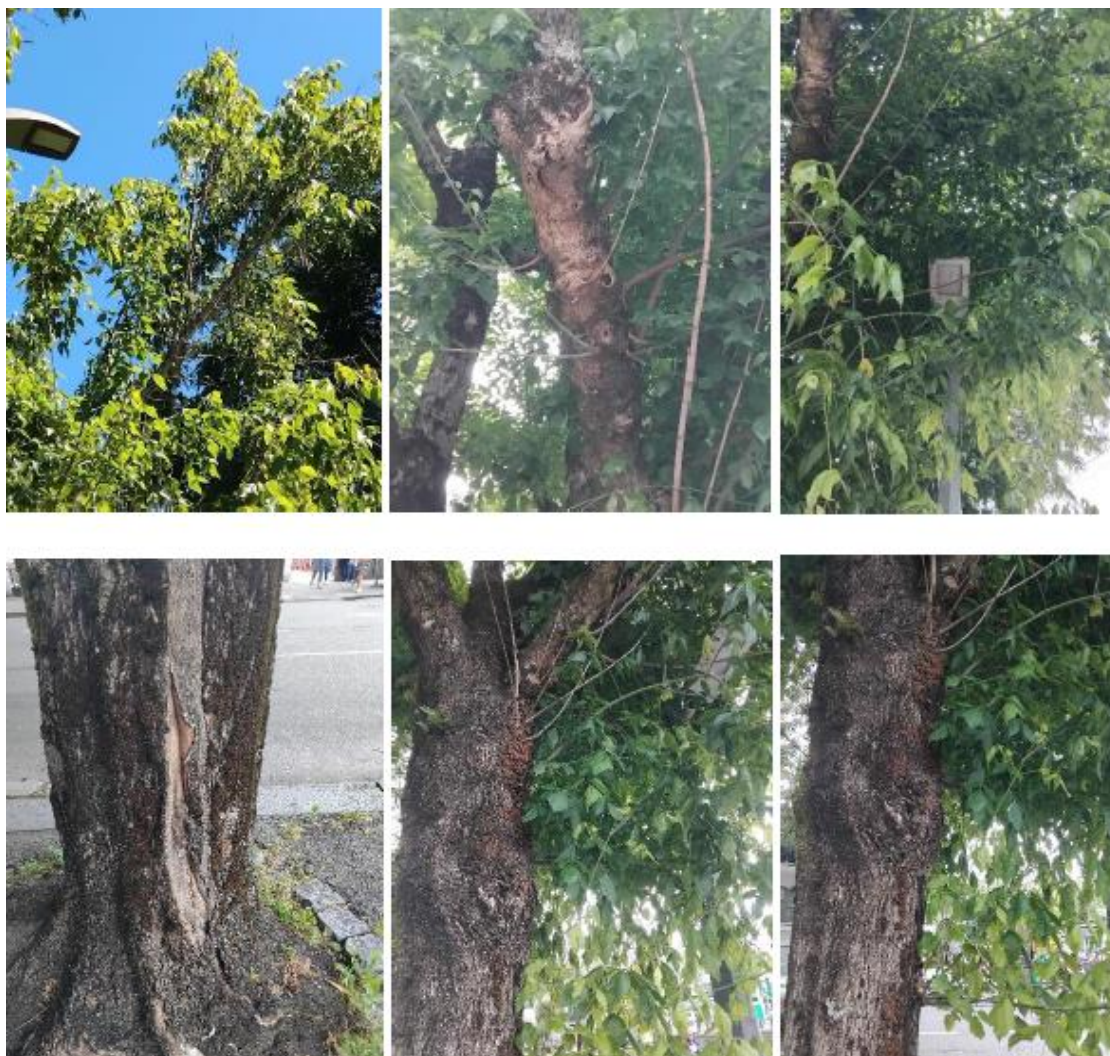
Constatou-se ao nível estrutural, que este exemplar arbóreo, apresenta situações pertinentes relacionadas com o histórico de podas drásticas (de rolagem) efetuadas ao longo do tempo, em pernadas de diversos diâmetros. Esta operação contribuiu para a ausência de hierarquização, criação de um suporte frágil e deficiente da copa. Também ajudou na formação de cabeços, com lesões, com cavidades, podridão com degradação dos tecidos internos e débil compartimentação (caraterística inerente a esta espécie). Nestes cabeços, inserem-se debilmente os ramos epicórmicos, apresentando elevada relação comprimento/diâmetro o que reflete diminuta estabilidade mecânica em resposta a esforços físicos internos e externos de diversa natureza. Estes ramos podem fraturar por qualquer ponto e a qualquer momento, logo expõem potencial de risco de fratura elevado (Figura 16).

Figura 16 – Diversos “defeitos” no Bordo-negundo (*Acer negundo* L.), com ID7.

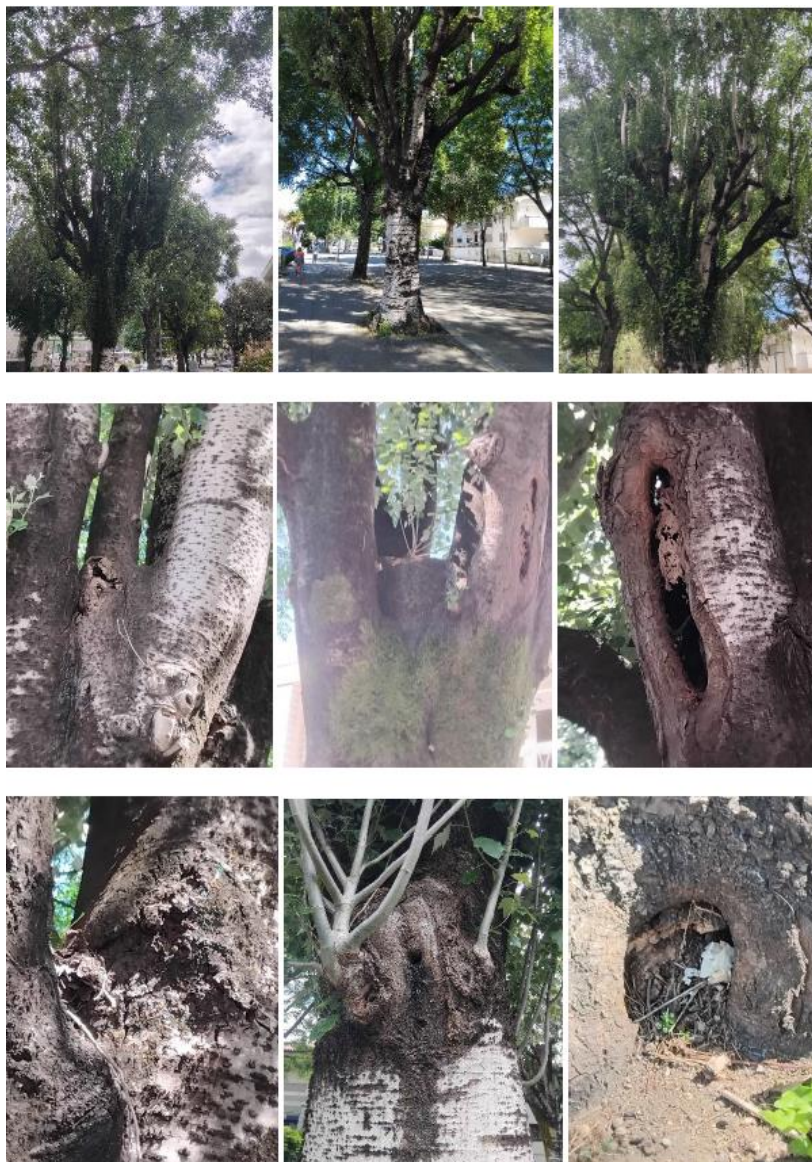
Figura 18 – Diversos “defeitos” no Choupo-branco (*Populus alba* L.) com ID11.

Em consequência da operação de poda de uma pernada na base da copa, observa-se a formação de uma lesão com cavidade de grande dimensão, que se estende pelo tronco com podridão dos tecidos internos expostos e formação incompleta do bordo de compartimentação, com afetação na zona de inserção das pernadas de sustentação da copa (Figura 18). Esta copa encontra-se comprometida estruturalmente, com diminuição da sua estabilidade mecânica. O tronco expõe cancro, com rebentação epicormica e exsudação. Ao nível do colo observam-se lesões com cavidade e podridão associada, degradação dos tecidos internos expostos, com elevada afetação mecânica.

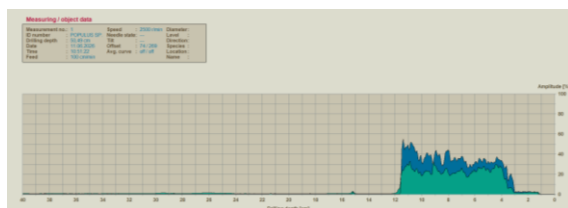
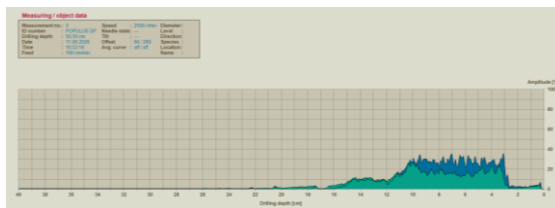
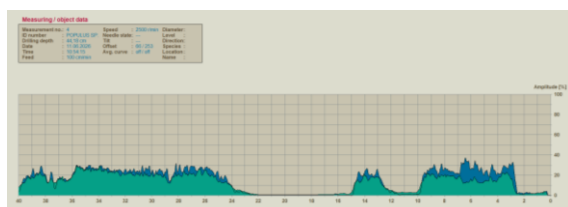
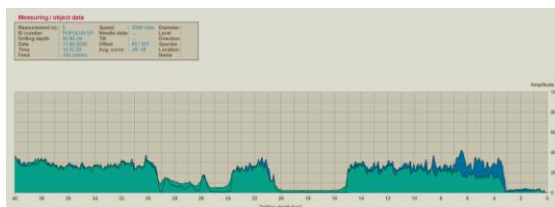
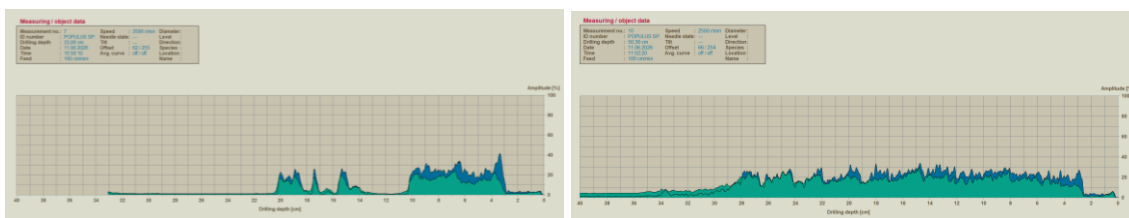
Figura 19 – Resistogramas efetuados no colo e tronco do Choupo-branco (*Populus alba* L.), a estudo.

Da análise dos resistogramas (Figura 19), observa-se no colo e ao longo do tronco alterações no lenho, com degradação intensa a diversas amplitudes (com formação de cavidade). Verifica-se também ausência da definição dos picos que representam os anéis de crescimento em resultado da degradação. Pode-se concluir que esta árvore, apresenta afetações internas em grande extensão.

Estas afetações estão em evolução e este Choupo-branco (*Populus alba* L.) encontra-se com grande dificuldade em conter a degradação dos tecidos, não existindo forma de mitigar o risco associado à queda e/ou fratura.

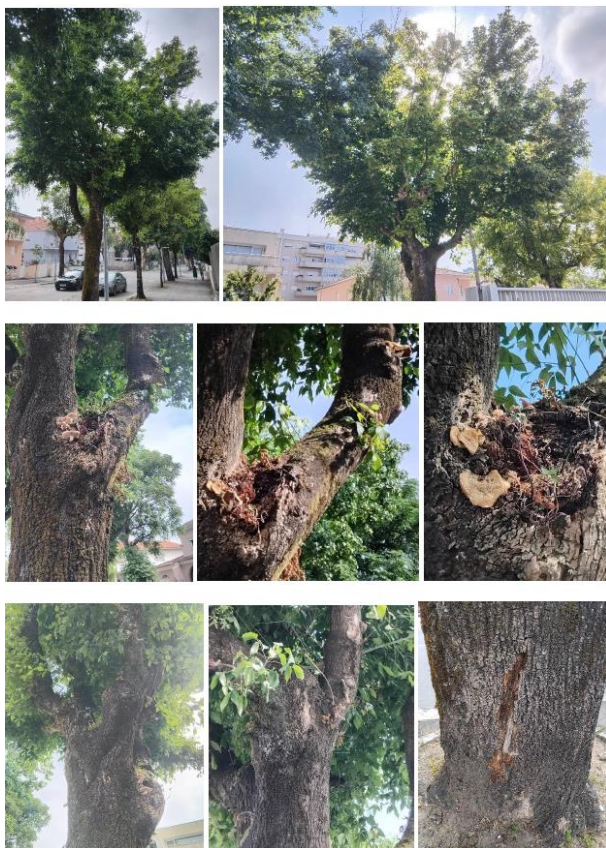
Figura 21 – Diversos “defeitos” no Bordo-negundo (*Acer negundo* L.), com ID33.

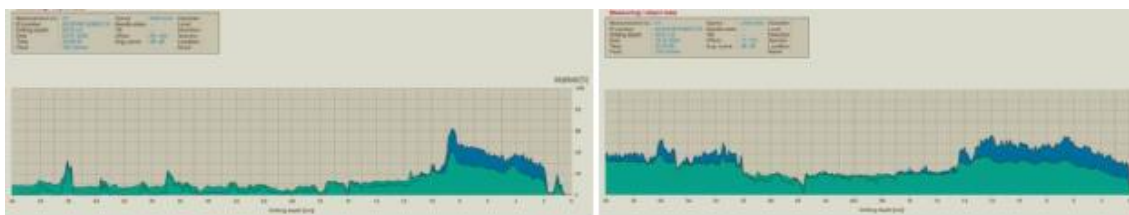
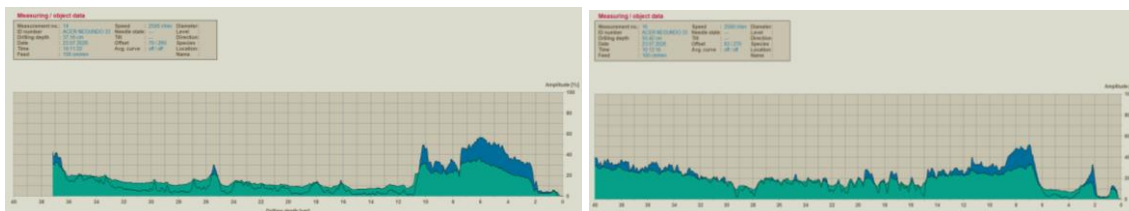
Figura 22 – Resistogramas efetuados no tronco do Bordo-negundo (*Acer negundo* L.), a estudo.

Da análise dos resistogramas (Figura 22), observa-se alterações no lenho, com degradação intensa a diversas amplitudes e numa extensão considerável, sendo a resposta deste Bordo-negundo, muito débil, com grande dificuldade em conter a degradação. Esta árvore apresenta ao nível do tronco afetações internas em grande extensão e diminuição acentuada na estabilidade mecânica.

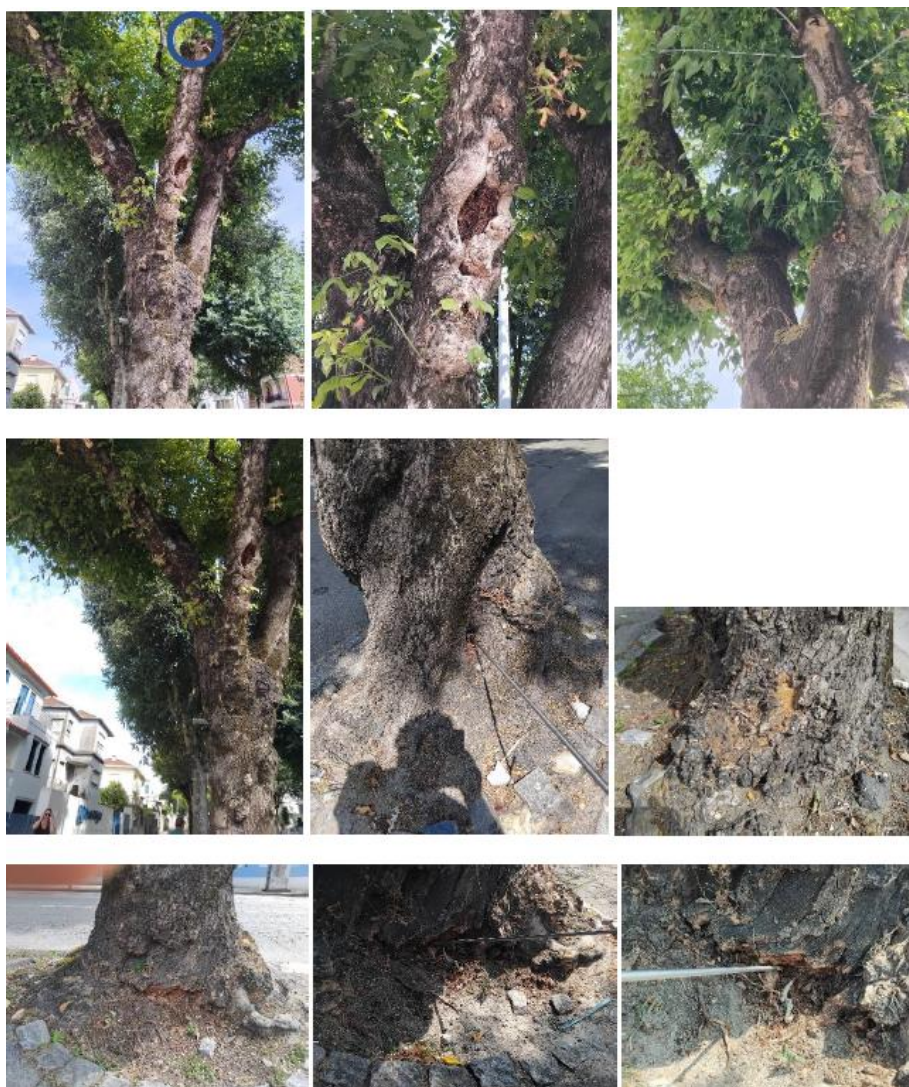
Figura 24 – Diversos “defeitos” no Bordo-negundo (*Acer negundo* L.), com ID40.

Ao nível estrutural as situações mais pertinentes neste Bordo-negundo (*Acer negundo* L.) estão relacionadas com o histórico de podas drásticas efetuadas ao longo do tempo e as lesões no colo/tronco. A operação de poda contribuiu para a atual hierarquização da copa evidenciando um suporte deficiente e frágil.

Ao longo de todo o tronco, constatou-se a presença de diversas deformações, esferoblastos, cancrios, serrim e uma lesão no colo. Esta estende-se pelo tronco do lado externo em cerca de 30cm de PAP, observa-se externamente rachaduras na madeira morta e serrim, assim como destacamento da casca. A profundidade interna da degradação nesta lesão é de cerca de 40cm. No lado oposto desta, constata-se a presença de cancro com degradação intensa e serrim. Tendo em conta o valor do DAP que é de cerca de 60cm, esta árvore apresenta nesta secção grande afetação, com implicações na diminuição da sua estabilidade mecânica, acrescido da carga da copa, constata-se a existência de elevado potencial de risco de fratura.

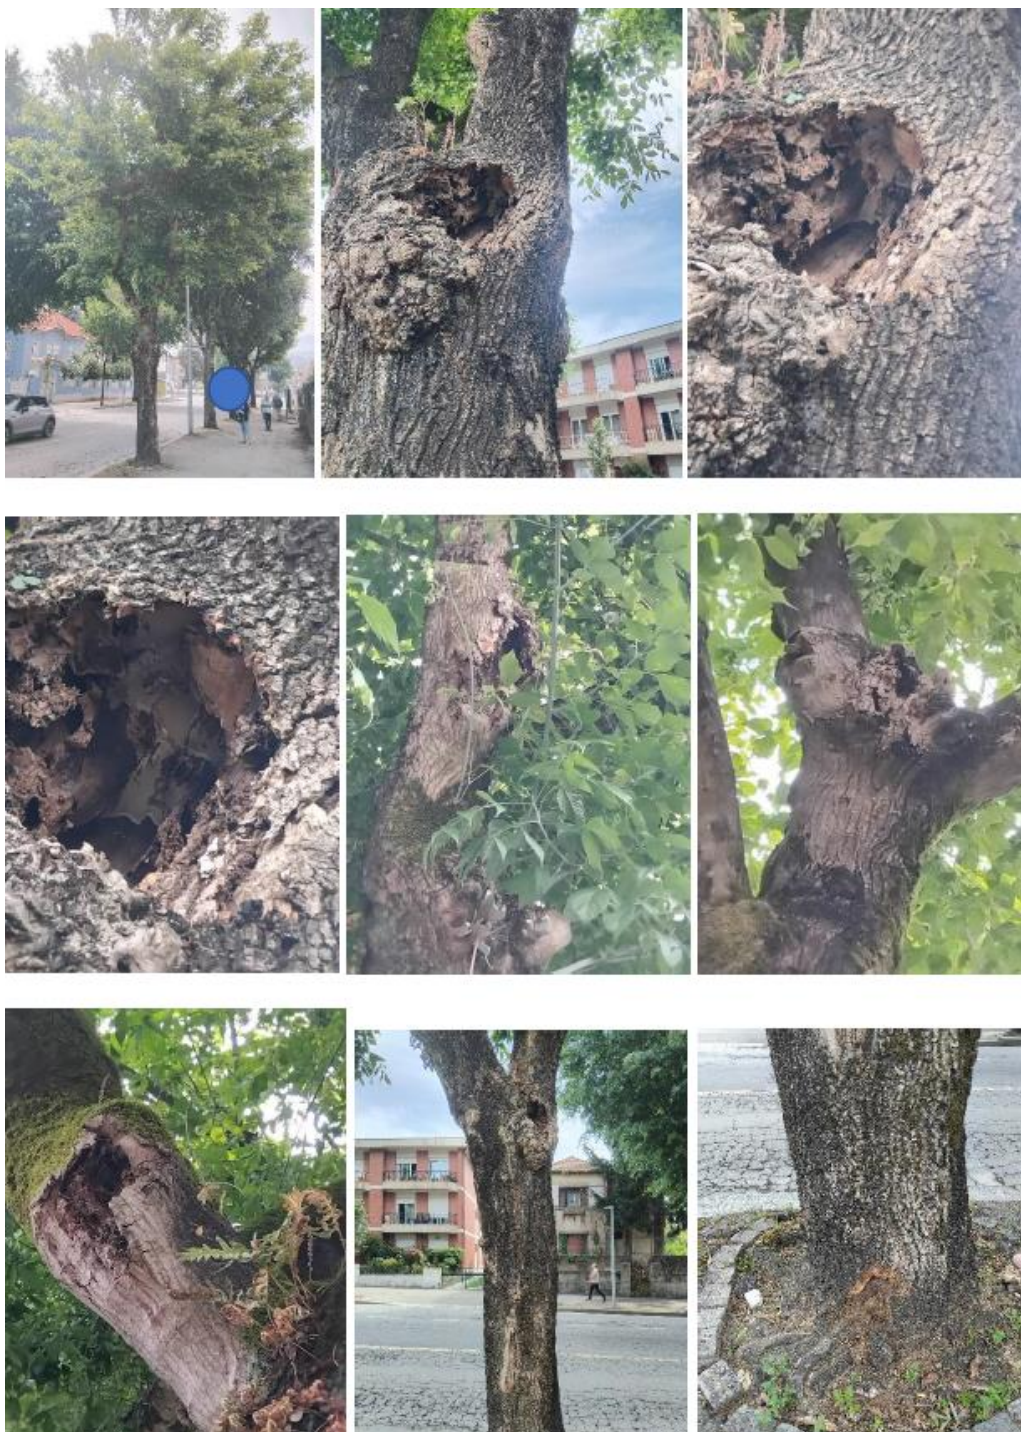
Figura 26 – Diversos “defeitos” no Bordo-negundo (Acer negundo L.), com ID44.

Estruturalmente, este exemplar arbóreo expõe uma copa, com diminuta hierarquização (é formada somente por pernadas codominantes inseridas na mesma secção do tronco e ramos epicormicos), o que contribuiu para um suporte deficiente e frágil. Em consequência do histórico de podas efetuadas, formaram-se cabeços, com lesões, cavidades de dimensão considerável, com degradação de tecidos internos expostos e débil compartimentação (caraterística desta espécie) (Figura 26).

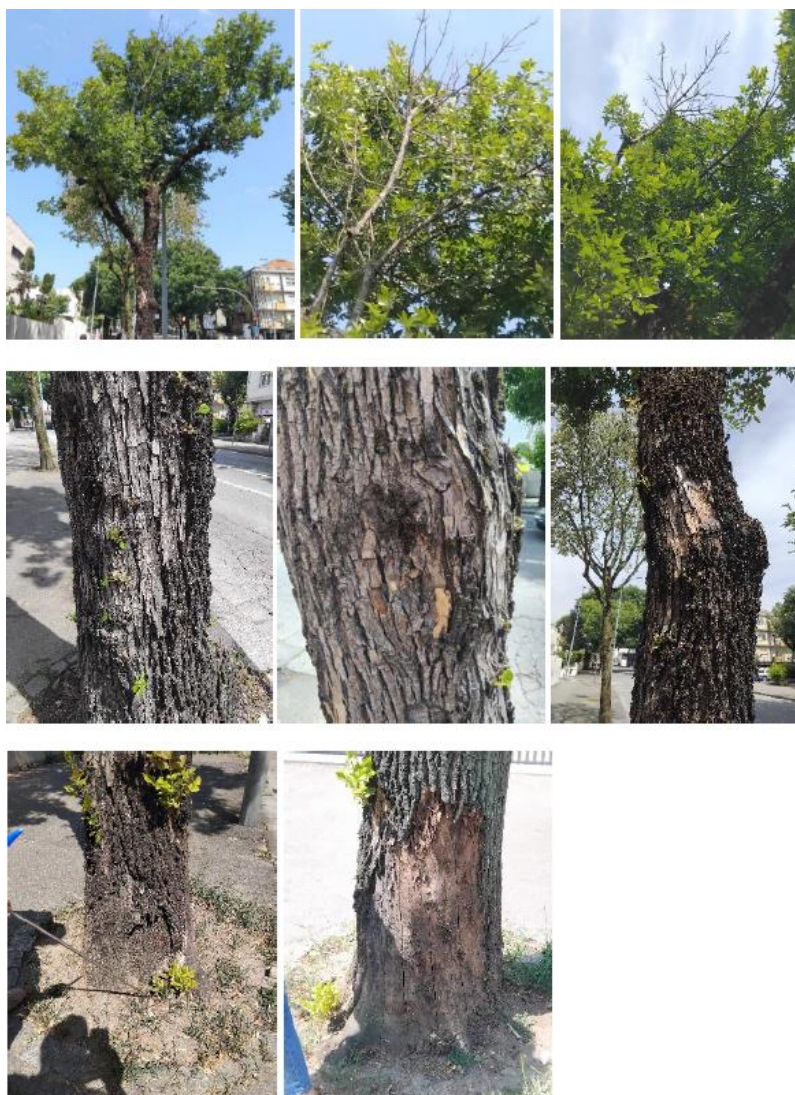
Detetou-se neste Freixo (*Fraxinus* sp.), o estabelecimento do processo de regressão designado de dieback. Este processo consiste na morte de ramos no sentido descendente da copa e do exterior para o interior. Os ramos secos apresentam reduzida flexibilidade ao vento, logo podem fraturar por qualquer ponto e a qualquer momento (estando associado a um potencial risco de fratura elevado). O dieback traduz na copa desta árvore, a disfunção presente no seu sistema radicular. Os danos existentes no sistema radicular, impedem a chegada de água e nutrientes à copa, como consequência esta apresenta-se transparente e mais débil.

Ao longo do tronco observa-se alteração, depressões, destacamento da casca e a presença de lesões. No colo deste Freixo (*Fraxinus* sp.) constata-se a existência de duas lesões, a maior tem cerca de 50cm de comprimento, 35cm de largura e 5cm de profundidade e projeta-se longitudinalmente com alteração da casca associada. Ambas expõem externamente fissuras/rachaduras na madeira morta, e a maior, degradação e orifícios de insetos xilófagos. Estes, alimentam-se da madeira, criando orifícios e galerias, e como consequência podem bloquear o fluxo de seiva, contribuindo para que a copa fique seca, perca vitalidade e aumente a debilidade deste exemplar.

Pode-se concluir que este exemplar arbóreo apresenta problemas fitossanitários que contribuem também para a diminuição sua estabilidade biomecânica.

Figura 28 – Diversos “defeitos” no Freixo (*Fraxinus* sp.), com ID48.

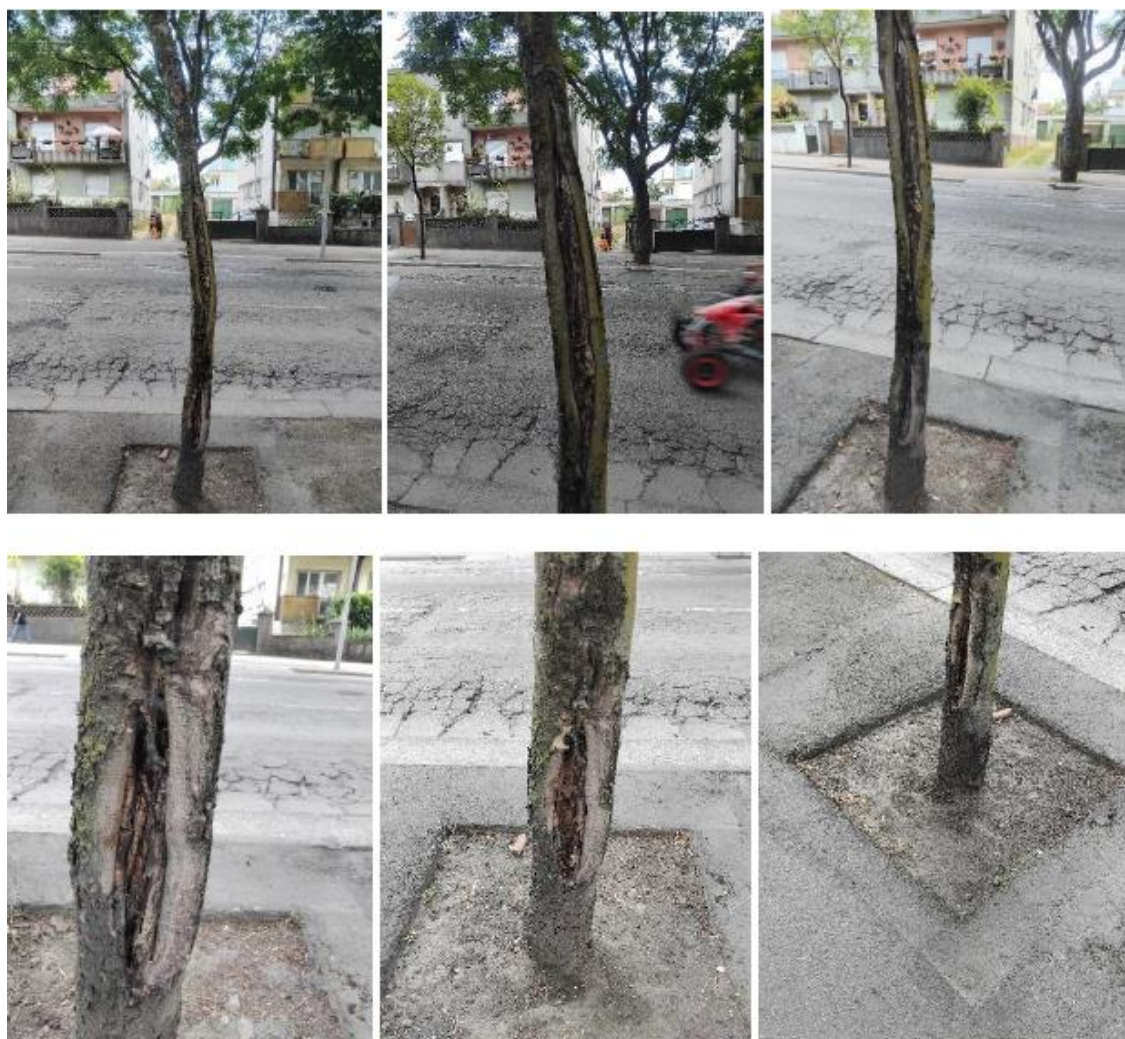
Da análise efetuada, conclui-se que esta árvore expõe curvatura do tronco, alteração da textura e cor da casca e lesões extensas alinhadas verticalmente. Ambas apresentam cavidade, podridão com degradação dos tecidos internos expostos, com muitas fissuras/rachaduras, assim como orifícios de insetos xilófagos e formação do bordo de compartimentação. Estas lesões são resultado da falta de ajuste do tutor ao longo do tempo. A lesão inferior, encontra-se a cerca de 30cm acima do colo, com 37cm de comprimento, largura de 7cm, 6cm de profundidade e embasamento lateral. Tendo em conta a profundidade e o DAP, conclui-se que grande % da secção do tronco encontra-se comprometida.

Superiormente a esta, originou-se outra cavidade, com cerca de 96cm de comprimento, largura 8cm e profundidade de 3cm, ambas estão internamente ligadas. Constata-se que a proporção entre a lesão e o DAP é alta, exibindo elevada afetação do tronco, o que contribui para a diminuição da sua resistência mecânica, favorecendo e aumento do potencial risco de fratura.

Figura 31 - Diversos "defeitos" no Castanheiro-da-Índia (*Aesculus* sp.), com ID55.

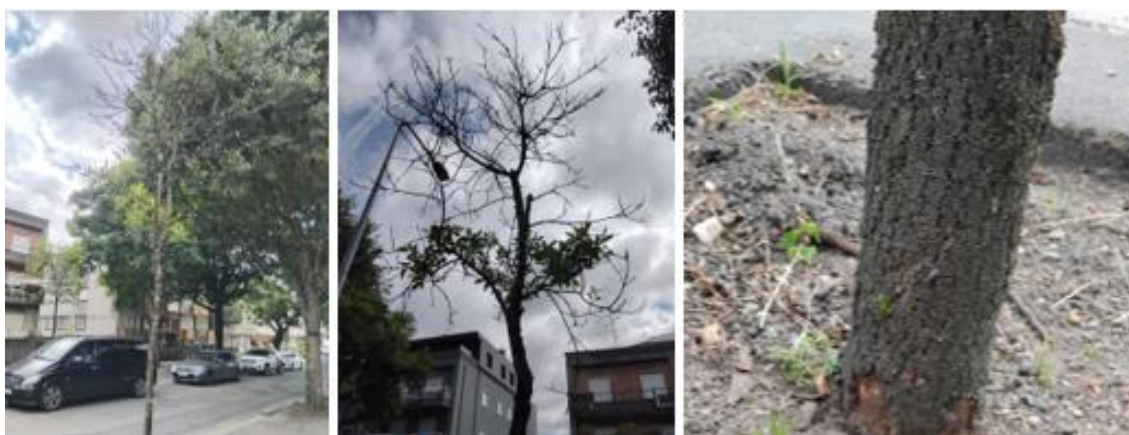
Este exemplar arbóreo de Freixo (*Fraxinus* sp.), apresenta-se em dieback acentuado (Figura 33). Este processo consiste na morte de ramos no sentido descendente da copa e do exterior para o interior. Os ramos secos apresentam instabilidade mecânica em resposta a esforços físicos externos e internos, perdem flexibilidade ao vento e resistência ao seu próprio peso, podendo fraturar por qualquer ponto e a qualquer momento.

Figura 33 – Diversos “defeitos” no Freixo (*Fraxinus* sp.), com ID57.

O dieback traduz na copa desta árvore, a disfunção presente no seu sistema radicular. Os danos existentes no sistema radicular, impedem a chegada de água e nutrientes à copa, e como tal, esta apresenta-se transparente, com baixa vitalidade, e aumento da debilidade. Observa-se lesões no colo, com madeira morta e destacamento da casca (Figura 33).

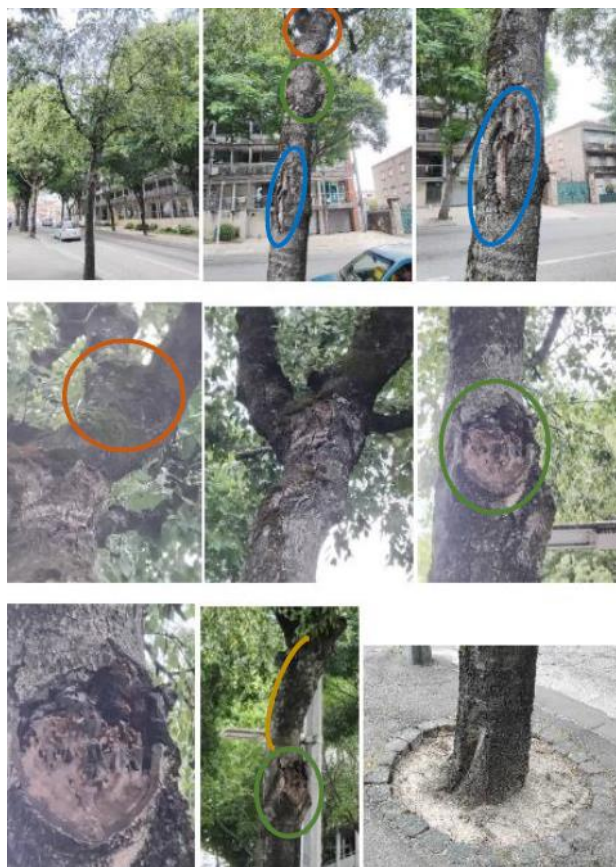
Estruturalmente, este exemplar arbóreo expõe uma copa, com diminuta hierarquização (é formada somente por pernadas codominantes inseridas na mesma secção do tronco e ramos epicormicos), o que contribuiu para um suporte deficiente e frágil. Decorrente da operação de poda, formaram-se 2 lesões, do lado sudeste, alinhadas verticalmente. Uma das lesões encontra-se na base da copa, com podridão, fissuras e destacamento da casca, prolongando-se no sentido descendente do tronco, até outra lesão. As lesões encontram-se alinhadas e o tronco entre ambas expõe curvatura. A segunda lesão está a 1,90m de altura do tronco apresenta cavidade, podridão dos tecidos internos expostos, débil capacidade de compartimentação (caraterística desta espécie), orifícios e galerias de insetos xilófagos. Na envoltória muitas fissuras, rachaduras e depressão na base desta lesão. Os insetos xilófagos, alimentam-se da madeira, criando orifícios e galerias, e como consequência podem bloquear o fluxo de seiva, contribuindo para que a copa fique seca, para a perda de vitalidade e aumento da debilidade desta Bétula (*Betula sp.*). Na continuação, destas lesões no sentido descendente observa-se outras lesões, destacamento de casca, fissuras e depressão. A secção do tronco entre as duas lesões, encontra-se comprometido estruturalmente, com diminuição da sua estabilidade mecânica, associado à carga da copa, expõe elevado potencial de risco de fratura (Figura 35).

Figura 35 – Diversos “defeitos” na Bétula (*Betula* sp.), com ID62.
