PROPOSTA DE RESOLUÇÃO

ID da proposta	Processo	Atividade / Procedimento
PR/2026/12181	8359/2026	Relatório de avaliação de risco biomecânico de árvores
Assunto do Processo		
Avaliação Fitossanitária e Biomecânica - Av. António Macedo		
Unidade Administrativa		
DVEPM - DJEV [ENTRADAS]		
Propósito		
Expediente Geral \ DASM-DJEV - Despacho		
Órgão/Cargo que resolve		
Vereador - Altino Bernardo Lemos Bessa

Processo	8359/2026
Requerente	Município
Data	18/02/2026
Local	Av. António Macedo
Técnico	Zita Margarida da Silva Saraiva
Assunto	Avaliação fitossanitária e biomecânica

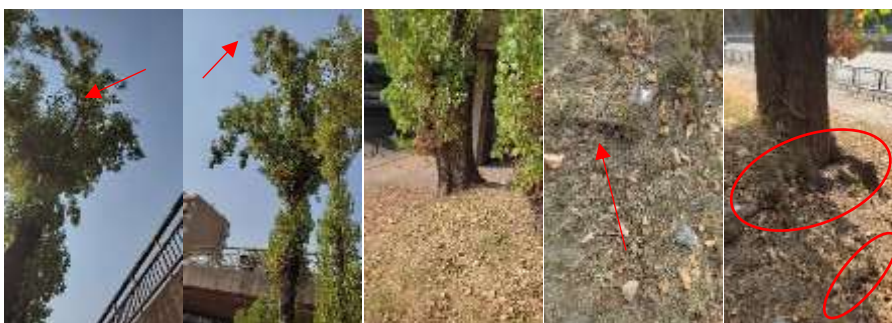
Figura 3 – Imagens das sintomatologias observadas

Na copa observam-se vários ramos secos, evidenciando sintomatologia compatível com dieback, caracterizada por retração progressiva da copa, perda de vitalidade nos ápices e necrose de ramificação de ramos e raminhos.

Verificam-se igualmente raízes com feridas e zonas de descalçamento resultantes de processos erosivos, condições que comprometem a integridade do sistema radicular superficial. Estes fatores podem afetar a continuidade estrutural das raízes de ancoragem, reduzindo a sua capacidade de suporte e, conseqüentemente, colocando em risco a estabilidade biomecânica do exemplar.

Pelo exposto, e considerando que não existe forma viável de mitigar os danos estruturais, recomenda-se o **abate** do mesmo.

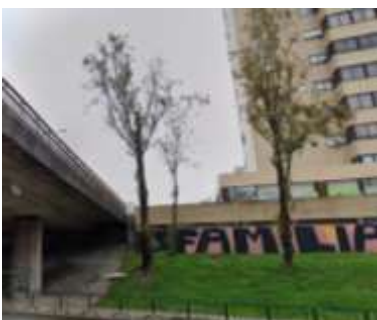
Figura 4- Imagem Google earth 11/2024

O exemplar arbóreo apresenta fratura do ápice ocorrida em 11/2024 (Figura 4), situação que constitui um ponto crítico na avaliação estrutural. A perda do ápice original resulta numa alteração significativa da arquitetura natural da copa, podendo originar rebentação adventícia, potenciais pontos de fratura devido à má inserção de ramos subsequentes.
