Processo	13746/2025
Local:	Trav. do Condestável/Av. Conde D. Henrique, Freg. de Maximinos, Sé e Cidade, Braga Coordenadas geográficas: 41.542960; -8.431765

Informação:	. de 26/03/2025
Assunto:	DJEV –Relatório fitossanitário e estabilidade biomecânica
Técnico:	Anabela da Silva Oliveira

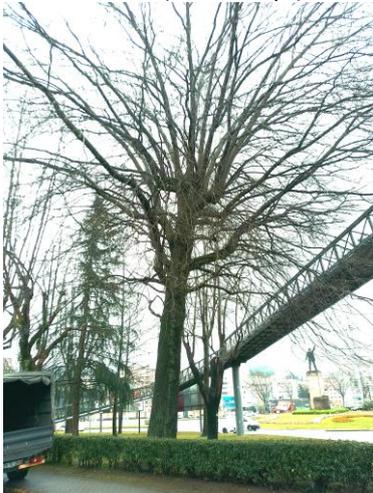
Figura 3– Fotografia do Carvalho (*Quercus sp.*) na Trav. do Condestável/Av. Conde D. Henrique, em Braga.

Este exemplar de Carvalho (*Quercus sp.*) apresenta inclinação do eixo principal de cerca de 26°, acompanhado da descompensação da copa, (prevalecendo o lado da inclinação que se encontra sobre a via viária e a passagem aérea pedonal).

A localização destas árvores, tem como principais alvos: pessoas e viaturas. A queda/fratura destes exemplares, associados ao seu porte e espaço onde se encontram, acarreta alto risco para os alvos. Tendo em conta o explanado recomendamos o **abate imediato** destes exemplares, de forma a mitigar o risco associado.

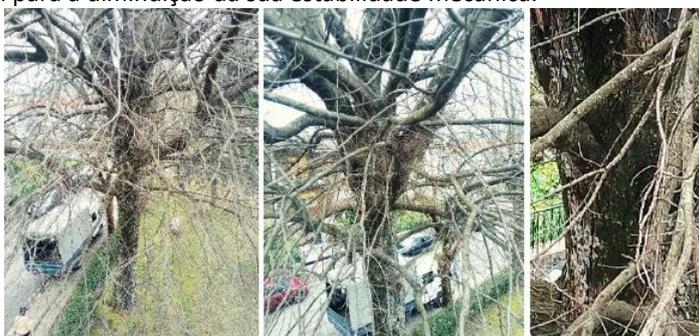
Figura 4– Fotografias de “defeitos” na copa do Carvalho (*Quercus sp.*) na Trav. do Condestável/Av. Conde D. Henrique, Braga.

Na copa, constatamos ao nível estrutural, que este exemplar arbóreo, apresenta situações pertinentes como algumas pernadas de sustentação da copa estarem inseridas na mesma secção do tronco, com formação/desenvolvimento de casca inclusa (inserções débeis, ligações estruturais fracas), o que o coloca em risco. Observamos também algumas lesões, excesso de rebentação epicórmica, fissuras verticais, alteração da casca (quer em cor, quer em textura) e a presença de exsudações (sinal externo de podridão interna). Os ramos epicórmicos tem inserções débeis e apresentam elevada relação comprimento/diâmetro, mostrando diminuta estabilidade mecânica em resposta a esforços físicos internos e externos de diversa natureza, (por exemplo pela ação do vento) (Figura 4).

Concluimos que esta copa apresenta muitas fragilidades e a sobrecarga no tronco, associado á inclinação, contribui para a diminuição da sua estabilidade mecânica.

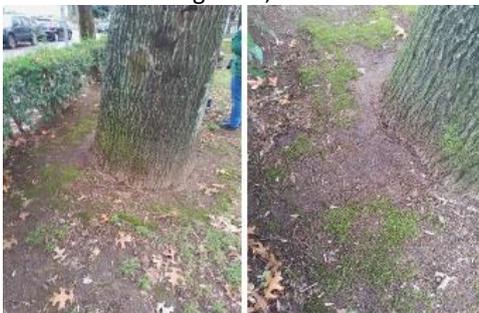
Figura 5– Fotografias do colo e na Zona Critica Radicular(ZCR) do Carvalho (*Quercus sp.*), em dezembro de 2023.

Como podemos constatar na Figura 5, em dezembro de 2023 não existia na Zona Crítica Radicular (ZCR), qualquer elevação/ondulação do solo, contudo em março de 2025 (Figura 6), constatamos a movimentação do prato radicular no sentido da inclinação do tronco, na zona sujeita a esforços de tração e algumas fissuras no solo. Na Figura 7 podemos observar o grande porte do carvalho e a sua atual inclinação.

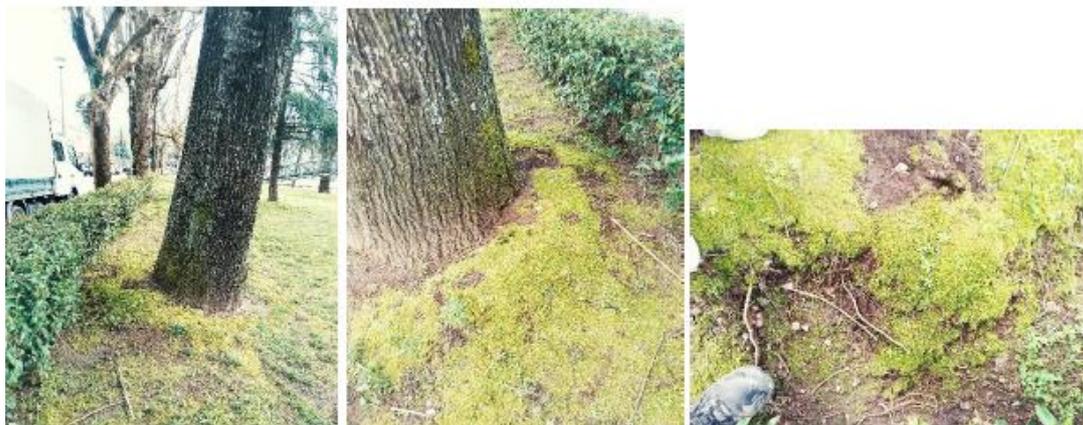
Figura 6– Fotografias do colo e Zona Critica Radicular(ZCR) do Carvalho (*Quercus sp.*), em março de 2025.

Se a raiz tem de vencer o esforço de sustentação da árvore considerando as forças exercidas ao nível da copa (como por exemplo os ventos), terá de existir um equilíbrio entre estas duas partes da árvore. Concluímos pelos sinais/sintomas neste exemplar de Carvalho (*Quercus sp.*), a estabilidade mecânica está a comprometer-se.

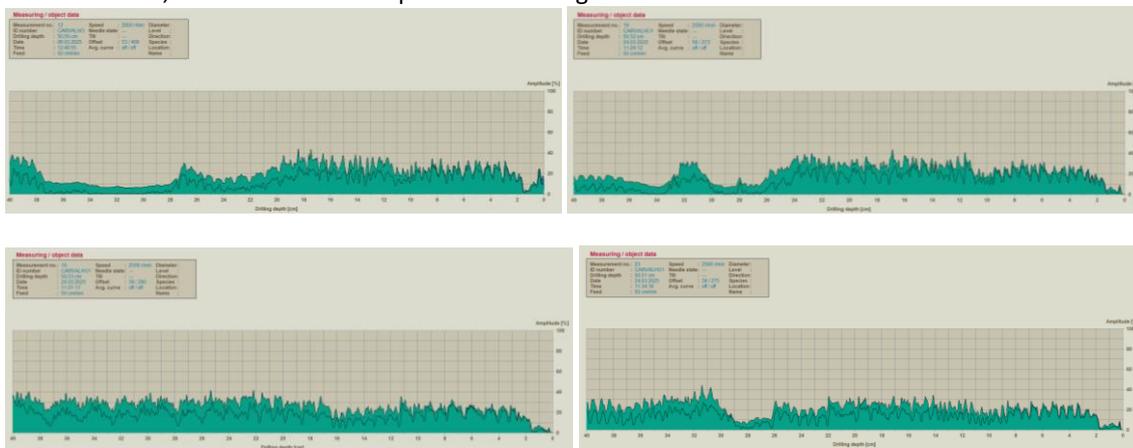
Figura 8 – Resistogramas efetuados no tronco do Carvalho (*Quercus sp.*) na Trav. do Condestável/Av. Conde D. Henrique, em Braga.

Nos diversos resistogramas da Figura 8 realizados entre os 2 e 3m de altura do tronco, verifica-se a presença de podridão interna em diferentes estados de degradação, por vezes com formação de cavidades, também é visível a diminuição da definição dos picos que representam os anéis de crescimento do lenho.

Presentemente é incontornável que este exemplar arbóreo de Carvalho (*Quercus sp.*), encontra-se comprometido, apresentando diminuição na sua estabilidade estrutural, com a movimentação do prato radicular, associado ao grande porte e ao peso/carga da copa.

Salientamos que os “defeitos” analisados se encontram em evolução e que a resposta desta árvore é débil, pelo, que nos leva a concluir que este exemplar expõe risco elevado de queda/fratura.

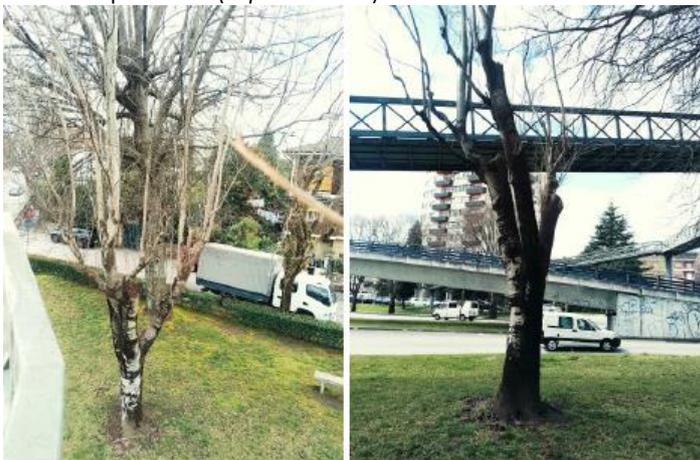
Figura 9– Fotografias do Choupo-branco (*Populus alba* L.) na Trav. do Condestável/Av. Conde D. Henrique, em Braga.

Trata-se de 1 (um) Choupo-branco (*Populus alba* L.), adulto, de porte médio, folha caduca e vitalidade reduzida.

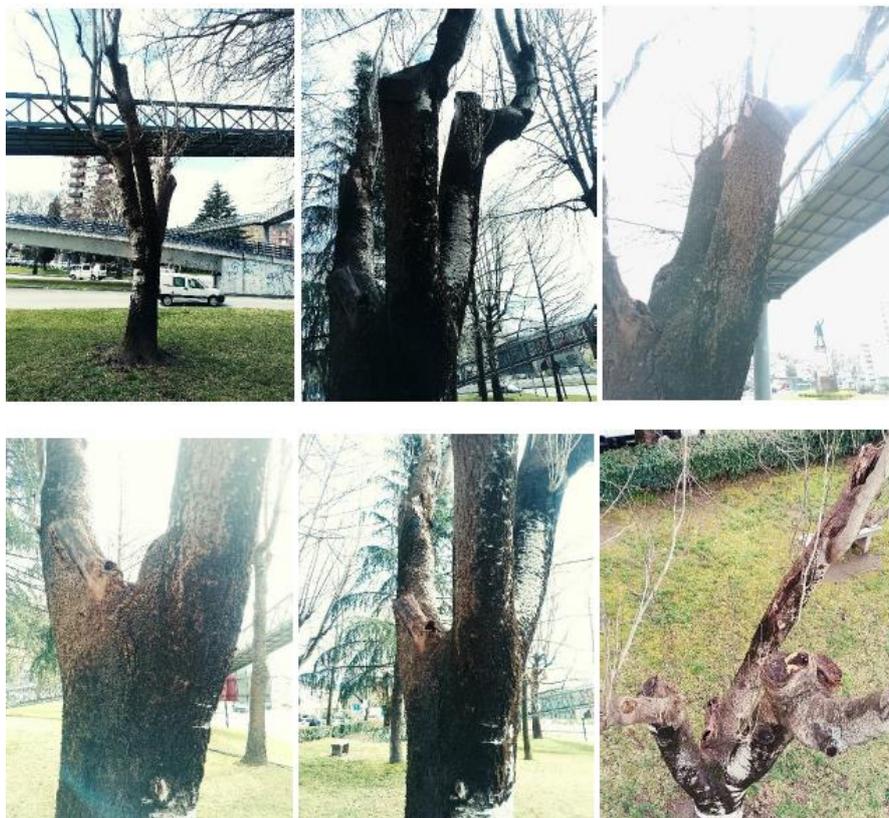
Figura 10– Fotografias de “defeitos” no Choupo-branco (*Populus alba* L.) na Trav. do Condestável/Av. Conde D. Henrique, Braga.

Presentemente ao nível estrutural, a copa deste Choupo-branco (*Populus alba* L.), encontra-se descompensada, (prevalecendo o lado sobre a passagem aérea pedonal) e reduzida em consequência da operação de poda. O histórico de podas contribuiu para a atual hierarquização da copa, criação de um suporte frágil e deficiente desta. Constatamos que a copa é formada predominantemente por ramos epicórmicos, com elevada relação comprimento/diâmetro que refletem diminuta estabilidade mecânica em resposta a esforços físicos internos e externos de diversa natureza (por exemplo pela ação do vento). Também decorrentes da operação de podas, observamos muitas lesões, de grande dimensão, com formação de cavidade, podridão dos tecidos internos expostos e formação incompleta do bordo de compartimentação (por vezes estendem-se pelas pernadas, prolongando-se internamente). Temos a referir que todas as pernadas apresentam podridão e observamos a formação/desenvolvimento de casca inclusa (inserções débeis, ligações estruturais fracas) em pernadas e ramos. No geral a copa apresenta muitas fragilidades estruturais.

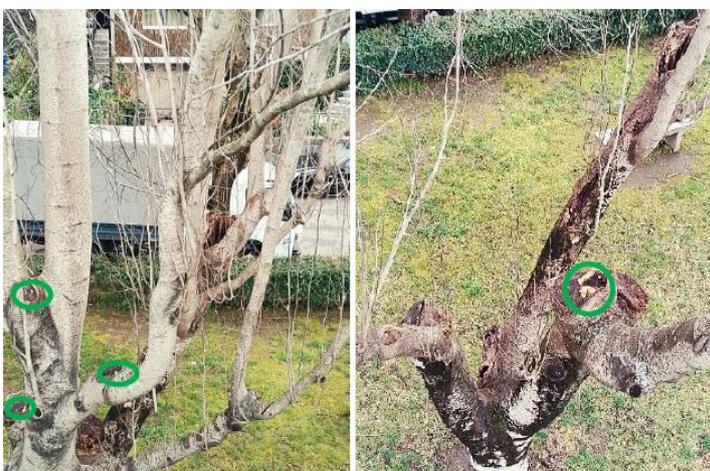
Figura 11– Fotografias de frutificações na copa do Choupo-branco (*Populus alba* L.) Trav. do Condestável/Av. Conde D.Henrique, Braga.

Nas lesões da copa, com podridão associada, também observamos a presença de frutificações de fungos muito pequenas, difíceis de identificar (Figura 11).

A presença destas são sinal de “defeitos” internos, que teremos de avaliar a sua extensão recorrendo ao resistografo.

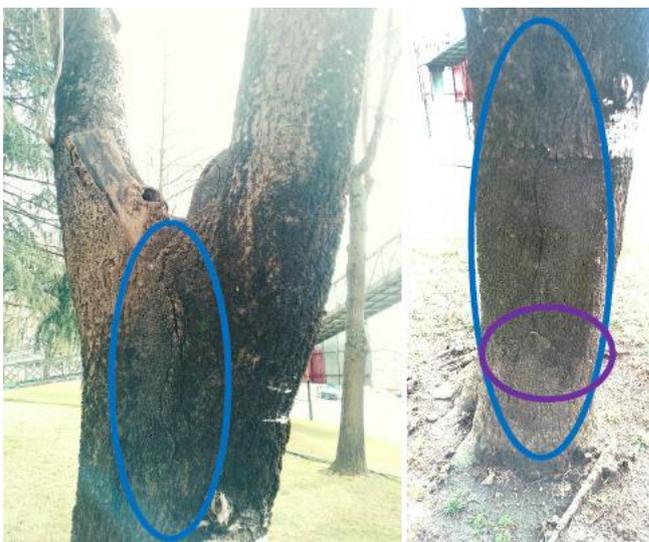
Figura 12– Fotografias de frutificações na copa do Choupo-branco (*Populus alba* L.) Trav. do Condestável/Av. Conde D.Henrique, Braga.

Verificamos a presença de casca inclusa na bifurcação do tronco associado a uma lesão com lenho exposto apodrecido e uma depressão que a acompanha ao longo do tronco. Também notamos uma fissura no sentido tangencial e alteração da textura e cor da casca (Figura 12).

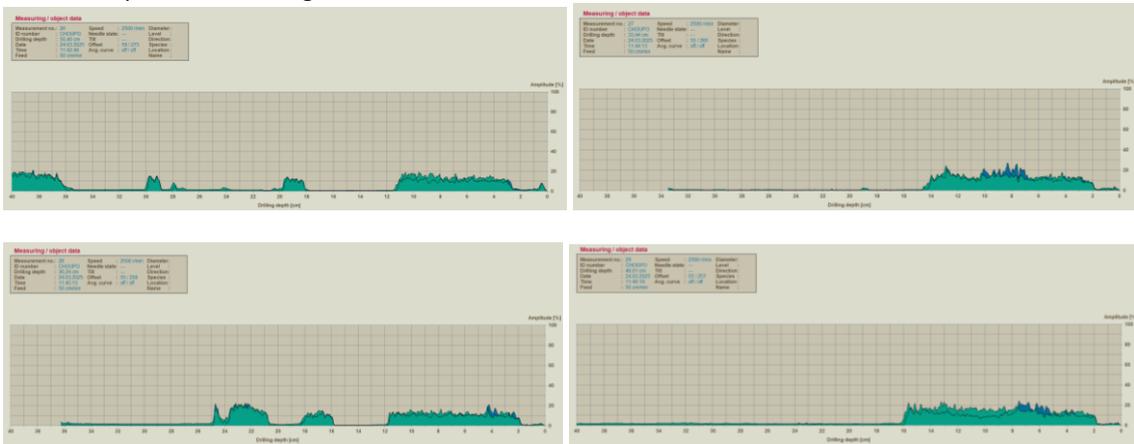
Figura 13– Resistogramas efetuados no tronco do do Choupo-branco (*Populus alba* L.) na Trav. do Condestável/Av. Conde D. Henrique, em Braga.

Da observação dos resistogramas (Figura 13), constatamos alterações no lenho, intensa degradação a diversas amplitudes e em grande extensão (com formação de cavidade de considerável dimensão), sendo a resposta desta árvore muito débil (sistema defensivo da árvore). Concluímos que este exemplar arbóreo apresenta uma diminuição acentuada na sua estabilidade mecânica ao nível do tronco. Estes “defeitos” internos encontram-se em evolução, estando esta zona afetada assim como toda a estrutura da copa.

Presentemente é incontornável que todo este exemplar arbóreo de Choupo-branco (*Populus alba* L.), encontra-se comprometido com diminuição da sua estabilidade mecânica e conseqüentemente expõe risco elevado de fratura/queda.

Pelo exposto, propõe-se o **abate imediato** destes exemplares e plantação de 2 árvores perenifólias, de Cedro deodara (*Cedrus deodara* (Roxb.) G. Don.), de acordo com as boas práticas e em época própria.
