Processo	34532/2025
Requerente	J.F. Freguesia de Nogueira, Fraião e Lamações
Data	06/03/2026
Local	Av. Dr. António Palha (separador central)
Técnico	Anabela Oliveira
Assunto	Relatório de avaliação fitossanitária e de estabilidade biomecânica

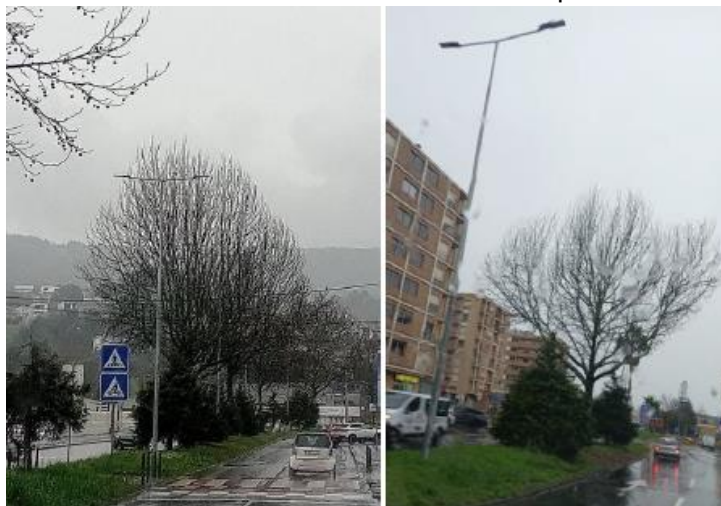
Figura 3 – Fotografias da Av. Dr. Antonio Palha, em Lamações, Braga.

Os 14 (catorze) Liquidâmbares (*Liquidambar styraciflua* L.) presentes nesta arteria, são adultos com porte arbóreo. Trata-se de uma espécie caducifólia, considerada de grande porte, (podendo atingir na idade adulta 30m de altura e grande diâmetro de copa) e de grande longevidade. Os exemplares em questão, apresentam bom estado fitossanitário, expondo pontualmente feridas decorrentes de podas antigas e aparentam boa estabilidade biomecânica exceto o exemplar com ID6 (Figura 3).

Pelo exposto, propõe-se o **abate imediato** deste Liquidâmbar (*Liquidambar styraciflua* L.), com plantação de outro, de acordo com as boas praticas e em época própria. Recomendamos a poda de manutenção nos restantes Liquidâmbares (*Liquidambar styraciflua* L.) e arbustos do género *Chamaecyparis*.

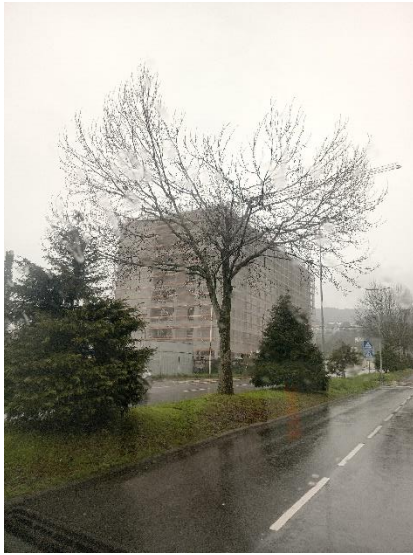
Figura 4 – Fotografia do Liquidâmbar (*Liquidambar styraciflua* L.), com ID 6, Av. Dr. Antonio Palha, em Lamações, Braga.

ID6 - Liquidambar (*Liquidambar styraciflua* L.)

Trata-se de um exemplar de Liquidâmbar (*Liquidambar styraciflua* L.) com os seguintes dados dendrométricos:

Dados dendrométricos:	
Altura-H (m)	11,90m
Altura à base da copa-HBC (m)	3,80m
Diâmetro da copa-DC (m)	8,70m
Perímetro à altura do peito-PAP (m)	1,53m
Diâmetro à altura do peito-DAP (m)	0,49m

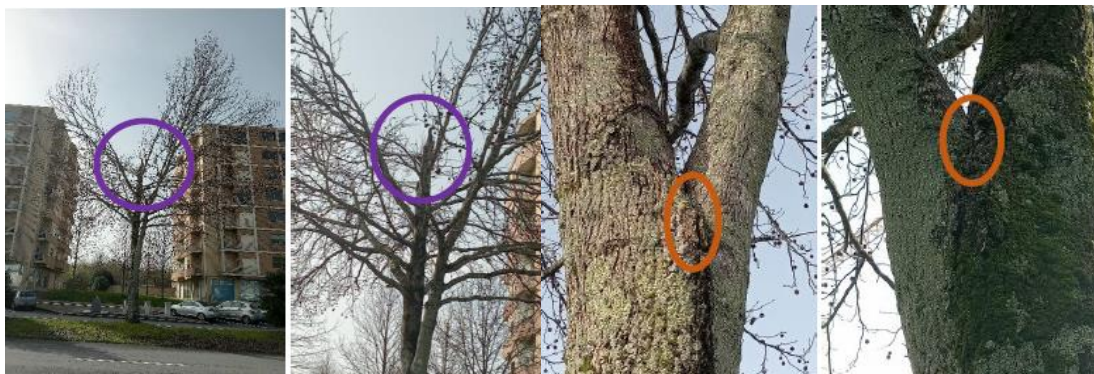
Figura 5 – Fotografias dos “defeitos” Liquidâmbar (*Liquidambar styraciflua* L.), com ID 6, Av. Dr. Antonio Palha, em Lamações, Braga.

Este exemplar apresenta alguns “defeitos” como a copa desequilibrada em consequência de um esgaçamento de uma pernada, que originou uma zona de fragilidade. Também se observou, abaixo desta zona no tronco, a codominância em V (bifurcação do tronco), com casca inclusa, que poderá desenvolver fissuras internas (presentemente já se observa fissura externa). Acresce o fato destas 2 (duas) pernadas apresentarem uma elevada relação comprimento/diâmetro, associado naturalmente ao seu peso e ao movimento de oscilação provocado pelo vento poderá conduzir a sua fratura. Concluímos, que estes “defeitos” tem influência na estabilidade biomecânica deste exemplar arbóreo, apresentando-se comprometida e com elevado risco de fratura (Figura 5).

Importa ainda salientar que o separador central desta Av., se insere numa zona de elevada utilização e circulação, e de modo a minimizar o elevado risco de fratura, e não havendo a possibilidade de mitigação deste, por meio de ações de correção, recomendamos o seu abate imediato
