Processo	21961/2025
Local:	Av. João Paulo II junto ao Complexo Desportivo da Rodovia, na Freg. de S. Victor, Braga Coordenadas geográficas: 41.553641; -8.404010

Informação:	de 21/05/2025
Assunto:	DJEV – Relatório de fitossanidade e de estabilidade biomecânica
Técnico:	Anabela Oliveira

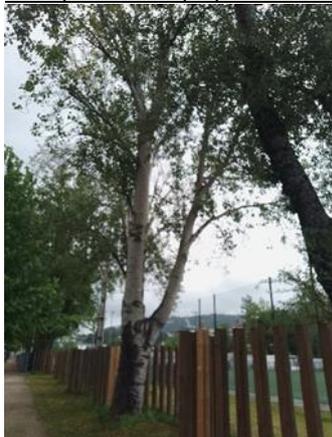
Figura 2 – Fotografia do Choupo-branco (*Populus alba* L.) na Av. João Paulo II, junto ao Complexo Desportivo da Rodovia, Braga.

Trata-se de um Choupo-branco (*Populus alba* L.) adulto, de grande porte, vitalidade razoável e copa com transparência moderada.

Dados dendrométricos:	
Altura (m)	13,40m
Altura base da copa (m)	3,20m
Diâmetro da copa (m)	6,00m
PAP (cm)	270,00cm
DAP (cm)	86,00cm

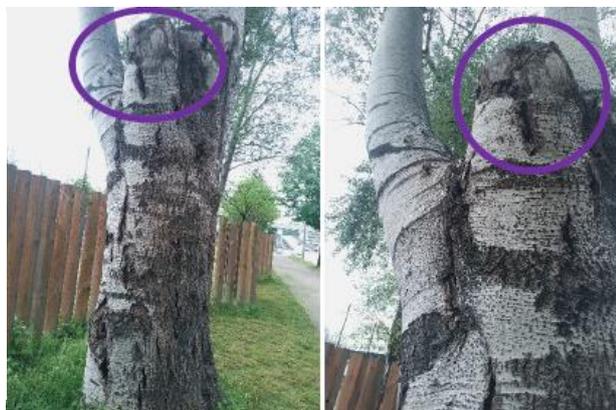
Figura 3 – Fotografias do tronco do Choupo-branco (*Populus alba* L.) na Av. João Paulo II, junto ao C D da Rodovia, em Braga.

Constatamos que a copa presentemente é formada por 2 (duas) pernadas codominantes inseridas na mesma altura do tronco. Existia uma terceira perna também inserida na mesma altura do tronco, mas foi removida (podada). Em consequência da operação de poda, observamos a formação de uma lesão de dimensão considerável, podridão dos tecidos internos expostos e formação incompleta do bordo de compartimentação, com afetação na zona de inserção das duas pernadas de sustentação da copa (Figura 3).

Esta zona encontra-se estruturalmente fragilizada também pela existência de casca inclusa, que poderá desenvolver fissuras internas (presentemente já se observam fissuras externas ao longo do tronco). Acresce o fato destas 2 (duas) pernadas apresentarem uma elevada relação comprimento/diâmetro, associado naturalmente o seu peso e ao movimento de oscilação provocado pelo vento poderá conduzir a sua fratura.

Pelo exposto, propõe-se o **abate imediato** de Choupo-branco (*Populus alba* L.), com plantação de acordo com as boas praticas, em época própria e por outra espécie mais adequada ao local. Aconselhamos a substituição por outra espécie como por exemplo *Cornus florida* L.

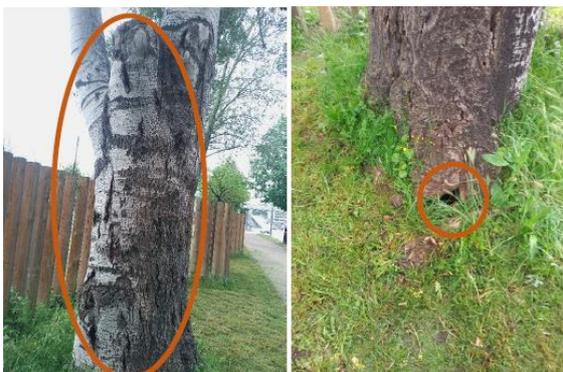
Figura 4– Fotografias do Choupo-branco (*Populus alba* L.) na Av. João Paulo II, junto ao C D da Rodovia, em Braga.

Verificamos a partir desta lesão, estendendo-se do tronco ao colo alteração da textura e cor da casca, com destacamento, formação de lesões sem ou com cavidade e fissuras. A lesão no colo tem profundidade de cerca de 30cm e apresenta degradação dos tecidos internos (Figura 4). Realizamos o Teste do martelo de arborista dando positivo no tronco e colo (no prolongamento da pernada podada), com este martelo, analisamos a sonoridade produzida por pancadas secas em diferentes posições do tronco e colo.

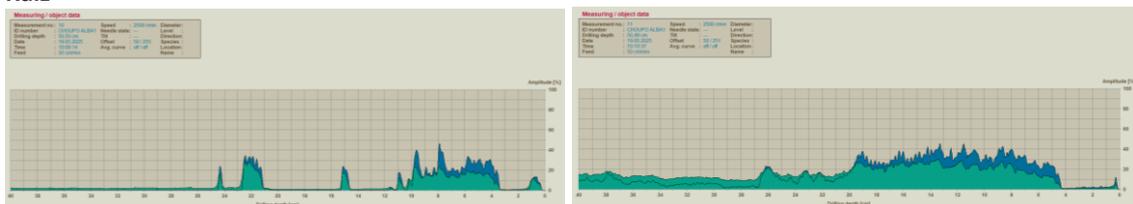
Figura 5 – Resistogramas do colo/raiz do Choupo-branco (*Populus alba* L.), na Av. João Paulo II, junto C D. da Rodovia, Braga.

Podemos constatar através dos diferentes resistogramas das Figuras 5, 6, 7 e 8, realizados desde a raiz até cerca de 2m de altura do tronco, a presença de podridão interna, com intensa degradação a diversas amplitudes e em grande extensão (com formação de cavidade de considerável dimensão). Também é visível a diminuição da definição dos picos que representam os anéis de crescimento do lenho. Concluimos que este exemplar arbóreo apresenta uma diminuição acentuada na sua estabilidade mecânica.

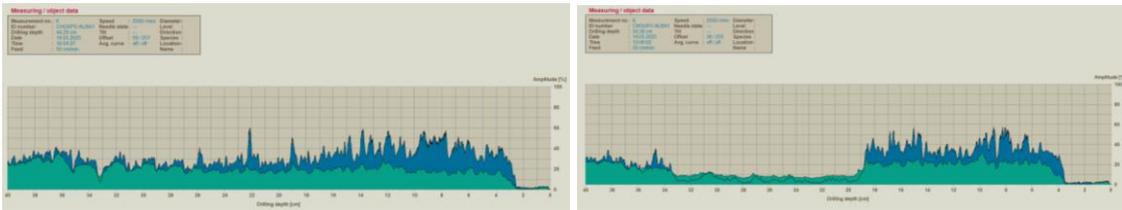
Figura 8 – Resistogramas a 2m de altura do tronco do Choupo-branco (*Populus alba* L.), na Av. João Paulo II, junto C. D. da Rodovia, Braga.

Estes “defeitos” encontra-se em evolução, estando afetada desde a raiz até á perna podada e consequentemente a zona de inserção das pernas, ou seja, o suporte da copa.
