PROPOSTA DE RESOLUÇÃO

ID da proposta	Processo	Atividade / Procedimento
PR/2025/42019	55217/2025	Relatório de avaliação de risco biomecânico de árvores

Processo	55217/2025
Requerente	Equipa da Dgev
Data	19/12/2025
Local	Av. Padre Júlio Fragata
Técnico	Zita Margarida da Silva Saraiva
Assunto	Avaliação fitossanitária e biomecânica

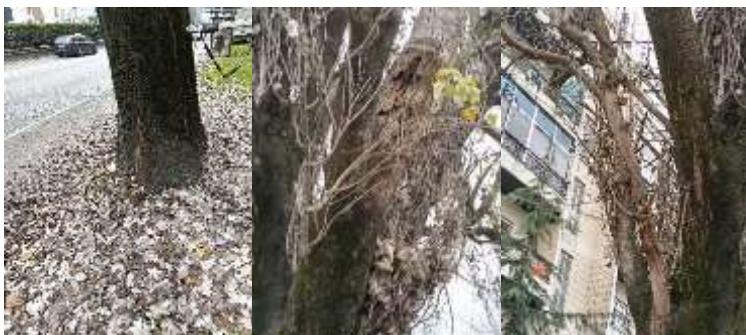
Figura 3 – Imagens da copa e tronco

Observamos na copa a presença de ramos secos e outros com cavidades e feridas com podridões.

Pelo exposto, propõe-se o **ABATE** de todos os exemplares presentes no relatório, pois os exemplares localizam-se numa zona com muita movimentação de veículos e pessoas, assim como muito perto de edifícios de habitação, apresentam grande perigo e risco de queda.

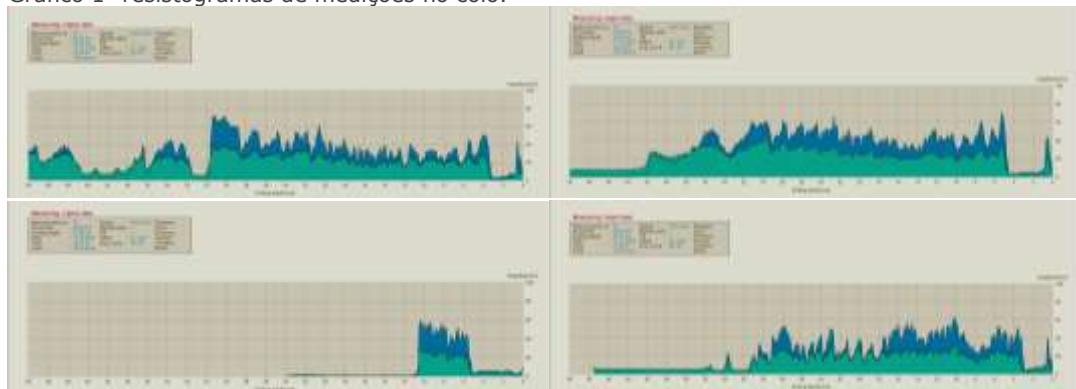
Gráfico 1- resistogramas de medições no colo.

Concluímos que este internamente existe degradação do lenho com formação de cavidade que coloca em risco de queda este exemplar.

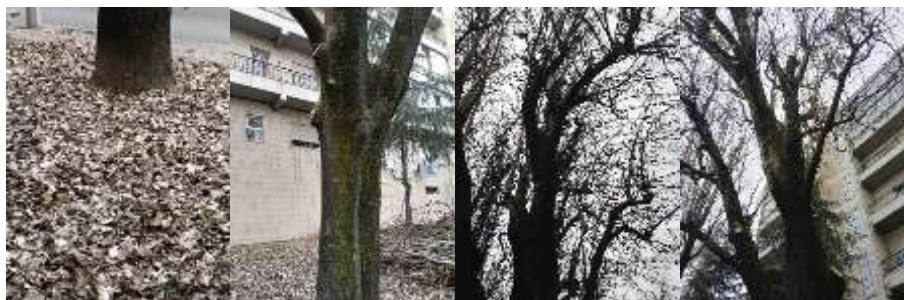
Figura 5 – Imagens da copa e tronco

Observamos na copa a presença de ramos secos e outros com cavidades e feridas com podridões.

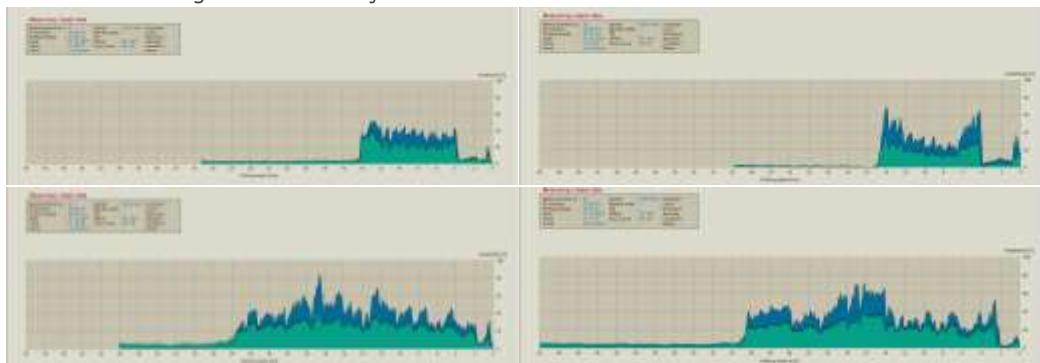
Gráfico 2- resistogramas de medições no colo.

Concluímos que este internamente existe degradação do lenho com formação de cavidade que coloca em risco de queda este exemplar.

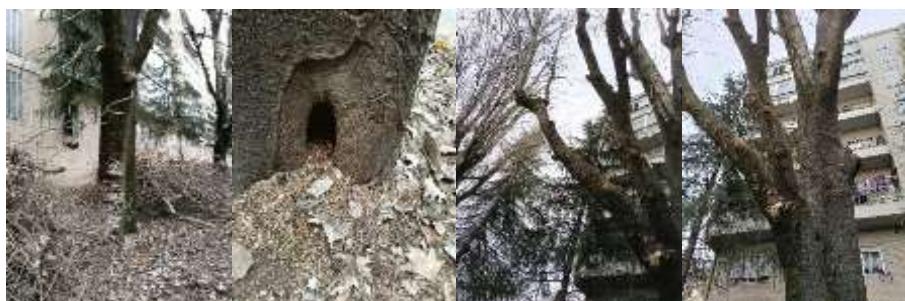
Figura 7 – Imagens da copa e tronco

Presença de cavidade no colo com degradação visível do colo, observam-se muitos ramos secos.

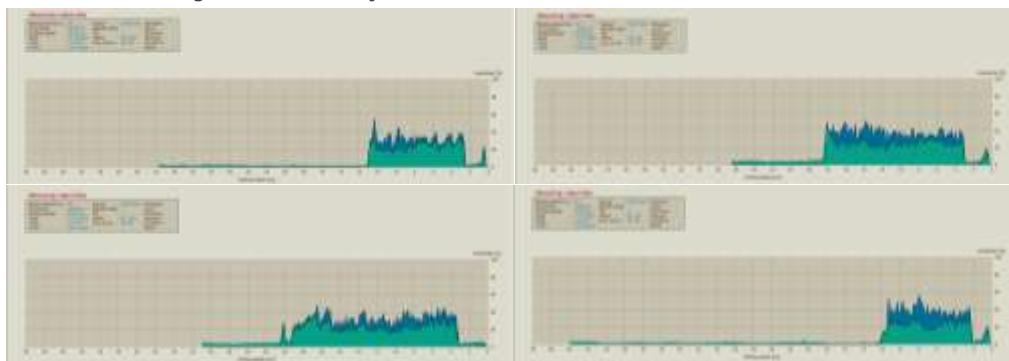
Gráfico 3- resistogramas de medições no colo.

Concluímos que este internamente existe degradação do lenho com formação de cavidade que coloca em risco de queda este exemplar.

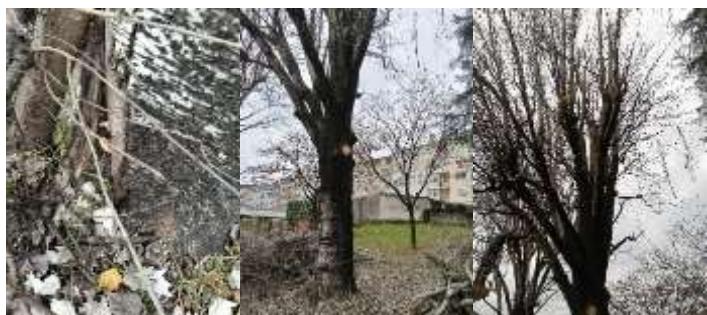
Figura 9 – Imagens da copa e tronco

Presença de ferida com cavidade com presença de corpos frutíferos (figura 9) no colo da árvore, observamos muitos ramos secos.

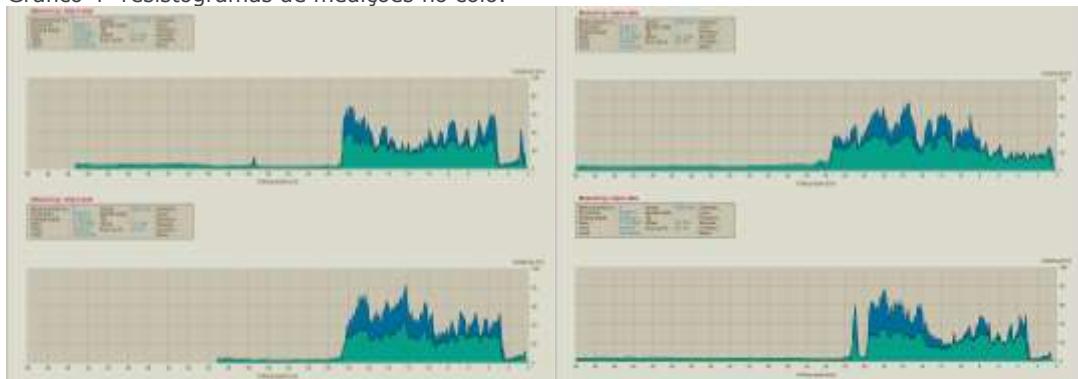
Gráfico 4- resistogramas de medições no colo.

Concluímos que este internamente existe degradação do lenho com formação de cavidade que coloca em risco de queda este exemplar.
