## Informação técnica referente a 4 árvores na Av. Porfírio da Silva, em Braga

Em resposta à solicitação da equipa da DJEV, cumpre-nos informar que visitamos o local, no dia 25 de janeiro de 2024 e podemos verificar através de avaliação visual que estavam presentes diversas espécies arbóreas. Esta visita, prendeu-se com análise da vitalidade, condição fitossanitária e biomecânica dos exemplares em questão e consequentemente da probabilidade de ocorrer queda ou fratura.

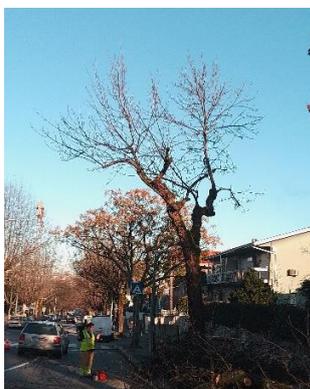
Figura 2 – Fotografia do Freixo na Av. Porfírio da Silva, em Braga.

Trata-se de um exemplar arbóreo de Freixo, adulto, com porte moderado e vitalidade reduzida. Apresenta alguma inclinação (Figura 2).

Recomendamos o abate deste exemplar.

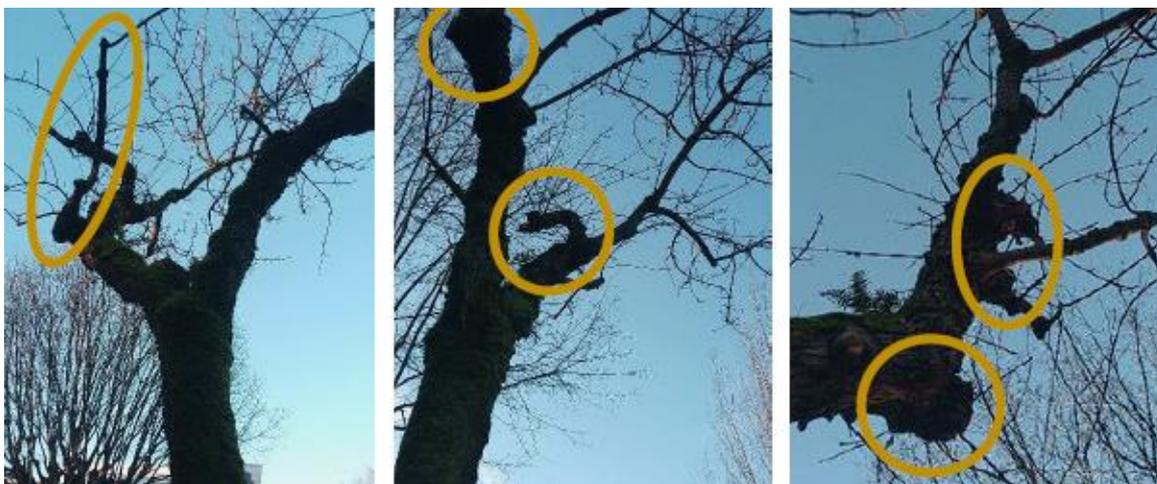
Figura 3 – Fotografias de " defeitos" na copa do Freixo na Av. Porfírio da Silva, em Braga.

Observamos ramos com elevada relação comprimento/diâmetro em que as ramificações (raminhos) ocorrem essencialmente no 1/3 terminal destes (Figura 3).

Verificamos a presença de diversas lesões nas pernadas e ramos resultantes de podas (Figura 3).

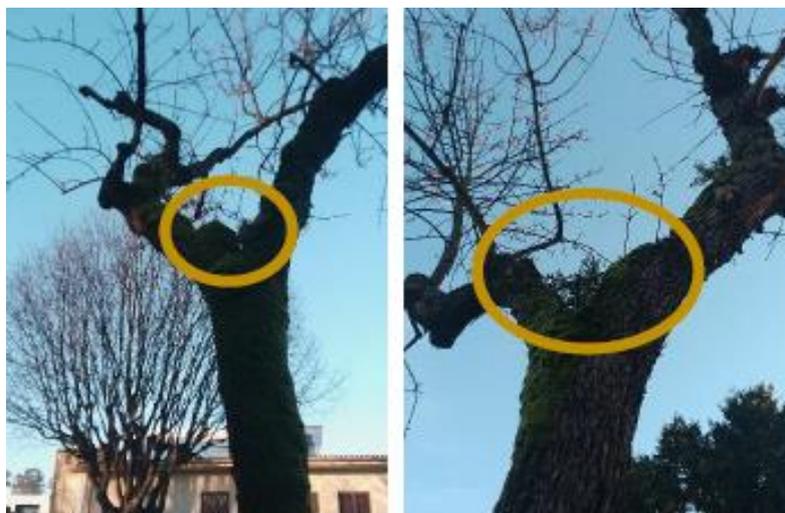
Figura 4– Fotografias da copa do Freixo na Av. Porfírio da Silva, em Braga.

A estrutura de suporte da copa deste Freixo é frágil em consequência das podas drásticas (Figura 4).

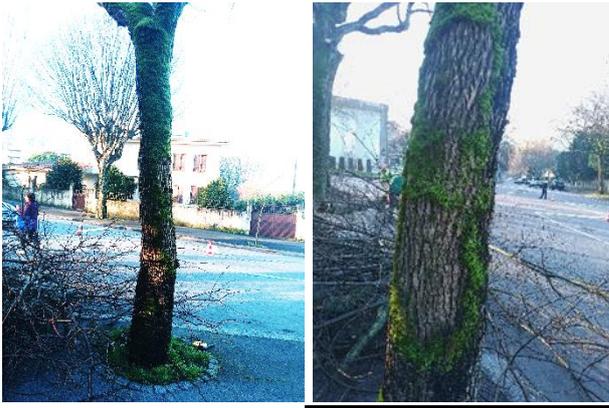
Figura 5– Fotografias de “defeitos” no tronco do Freixo na Av. Porfírio da Silva, em Braga.

Atestamos a existência de curvatura do eixo principal deste Freixo. Observamos junto á curvatura, alteração da casca e fissuras horizontais, no tronco do lado do lenho de tensão. Do lado oposto, (o lenho de compressão) está presente uma lesão. (Figura 5 e 6).

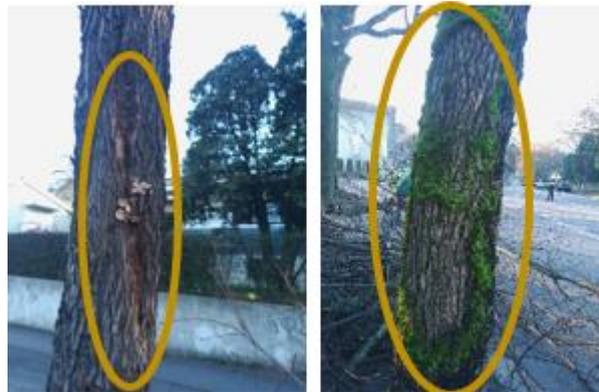
Figura 6 - – Fotografias de “defeitos” no tronco do Freixo na Av. Porfírio da Silva, em Braga.

Constatamos uma lesão extensa no tronco, com cavidade, podridão dos tecidos internos expostos e presentemente já colonizada por fungos (presença de carpóforos -cogumelos). Estes fungos são degradadores de lenho e provocam podridões. Esta lesão encontra-se no sentido da curvatura do tronco (Figura 6). Estes “defeitos” contribuem para a diminuição da resistência estrutural deste Freixo.

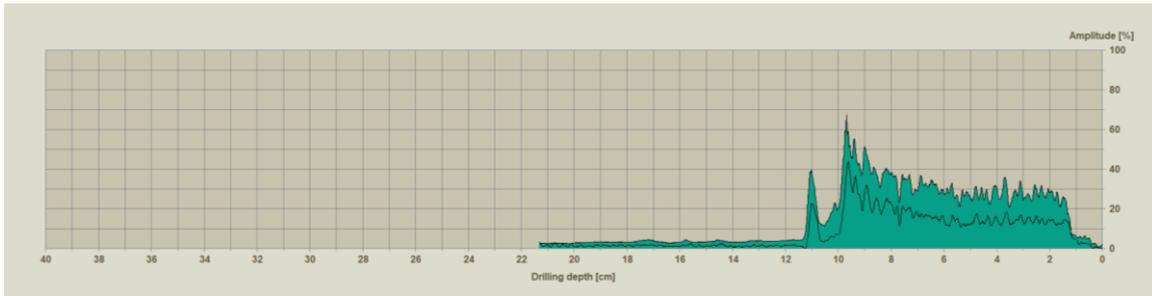
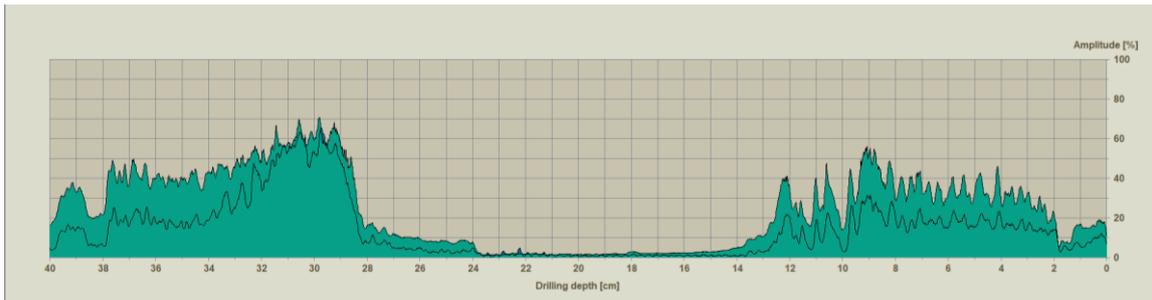
Da análise dos resistogramas, observamos que os primeiros 2cm correspondem aos tecidos da casca, do floema e do câmbio e tem amplitude reduzida.

Transposta esta profundidade, a amplitude aumenta, pois, iniciamos a perfuração do lenho.

Na maioria das leituras, verificamos ao longo dos resistogramas uma diminuição da definição dos picos, que correspondem aos anéis de crescimento do lenho, resultantes de alguma degradação. Observamos algumas barreiras de compartimentação até a chegada á cavidade e na saída desta. Aquando da entrada da agulha na cavidade, esta recua após alguns cm no vazio. Este “defeito” encontra-se em evolução e a secção onde foram realizadas as leituras está afetada.

O Freixo (*Fraxinus* sp.) com ID1, apresenta quanto ao nível estrutural algumas situações delicadas quer seja na copa, quer seja no tronco. No entanto, este “defeito” no tronco associado a outros como as fissuras, cavidade com degradação e inclinação pode conduzir á sua fratura.

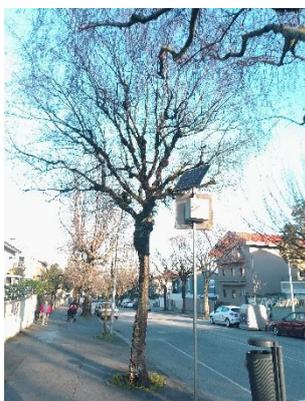
Figura 9– Fotografia da Bétula na Av. Porfírio da Silva, em Braga, com ID2.

Trata-se de um exemplar arbóreo de Bétula, adulto, com porte moderado e vitalidade reduzida (Figura 9).

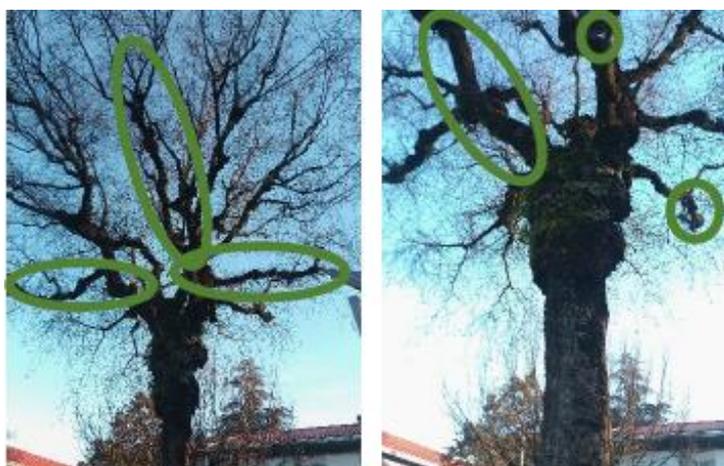
Figura 10– Fotografias de “defeitos” na copa da Bétula na Av. Porfírio da Silva, em Braga, com ID2.

Podemos constatar a presença de diversas lesões nas pernadas e ramos resultantes de poda.

Observamos ramos com elevada relação comprimento/diâmetro em que as ramificações ocorrem essencialmente no 1/3 terminal destes. Analisamos que alguns ramos tem um padrão de crescimento próximo da horizontal (Figura 10).

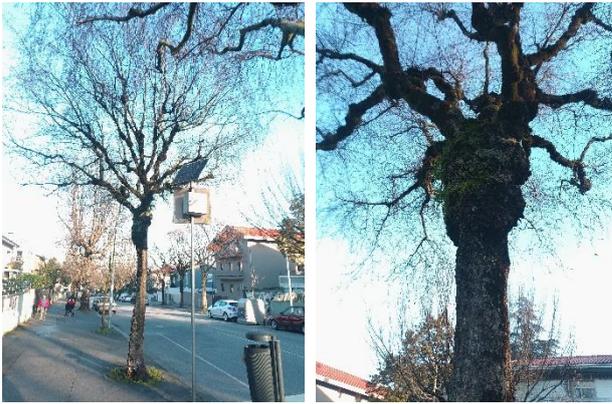
Figura 11– Fotografias de “defeitos” no tronco da Bétula na Av. Porfírio da Silva, em Braga, com ID2.

Esta árvore apresenta muitos esferoblastos junto á base da copa, com diâmetro superior ao DAP. Representa um acréscimo de peso para este exemplar, o que pode por em causa a sua estabilidade mecânica. A presença destes esferoblastos é indicativo de zonas de fragilidade (Figura 11).

A Bétula apresenta um DAP bastante reduzido, para o peso que suporta.

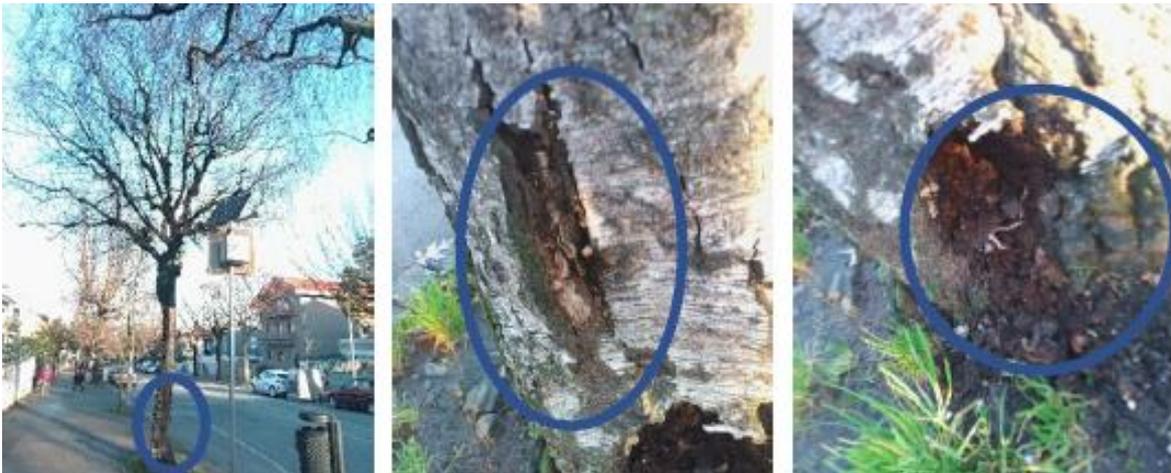
Figura 12– Fotografias de “defeitos” no tronco da Bétula na Av. Porfírio da Silva, em Braga, com ID2.

No colo/tronco observamos lesões colonizadas por fungos, presença de cogumelos (Figura 12).

Estas lesões apresentam cavidade, podridão dos tecidos internos expostos e ausência formação de bordo de compartimentação. Estas duas lesões comunicam internamente entre si, ocupando uma grande secção do tronco.

Associação destes “defeitos” contribuem para a diminuição da resistência estrutural desta Bétula.

Recomendamos o abate deste exemplar.

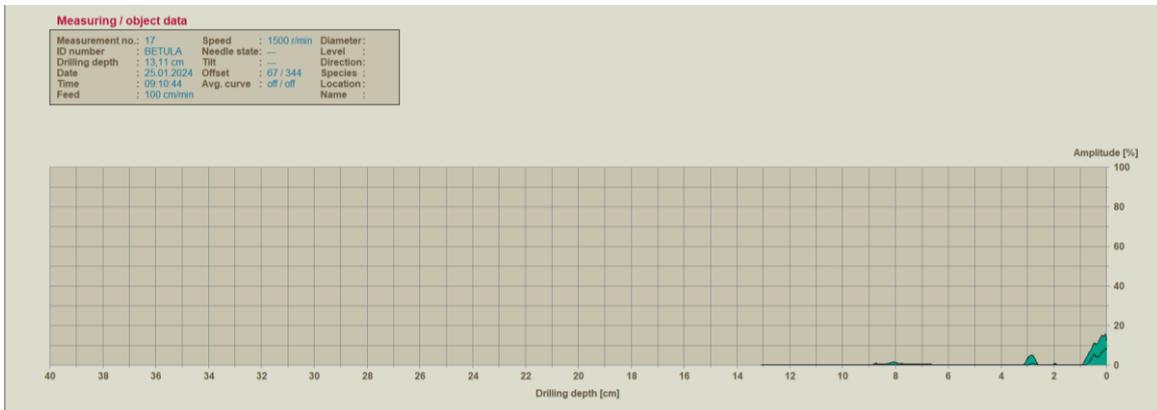
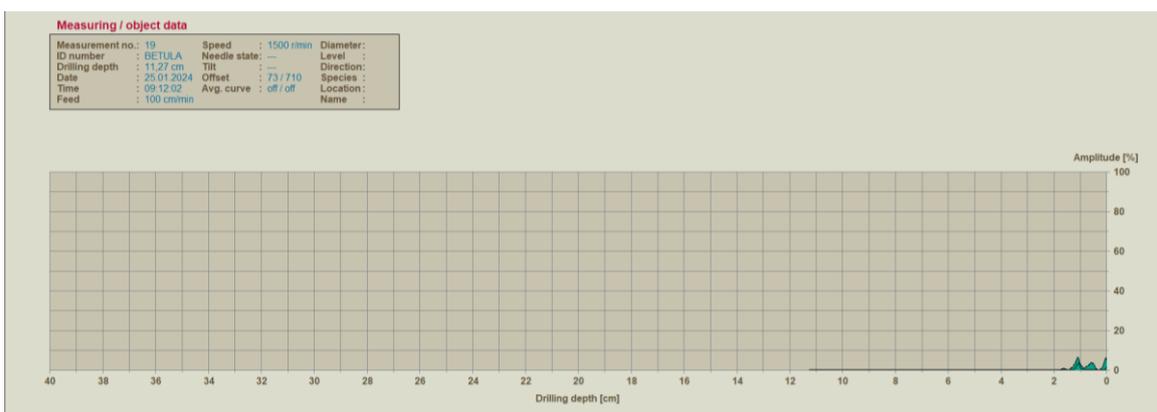
Transposta esta profundidade, nos dois resistogramas verificamos a existência de cavidade. Aquando da entrada da agulha na cavidade, esta recua após alguns cm no vazio (Figura 13 e 15). Na leitura do resistograma da Figura 14, observamos uma diminuição da definição dos picos, que correspondem aos anéis de crescimento do lenho, resultantes de alguma degradação.

Este “defeito” encontra-se em evolução e a secção onde foram realizadas as leituras está afetada.

A Bétula (*Betula sp.*) com ID2, apresenta quanto ao nível estrutural uma situação delicada ao nível do colo/tronco. Este “defeito” (cavidade, com podridão dos tecidos internos expostos, numa grande secção do tronco), associado ao seu DAP e ao peso da parte superior da copa, pode conduzir á sua fratura ou queda.

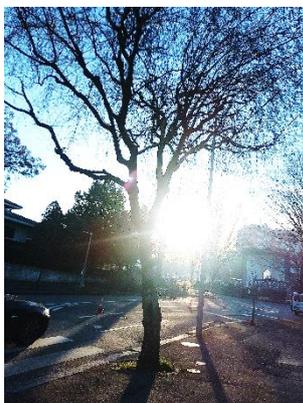
Figura 16 – Fotografia da Bétula (*Betula sp.*), com ID3.

Trata-se de um exemplar arbóreo de Bétula, adulto, com porte moderado e vitalidade reduzida (Figura 16). Esta Bétula apresenta-se inclinada.

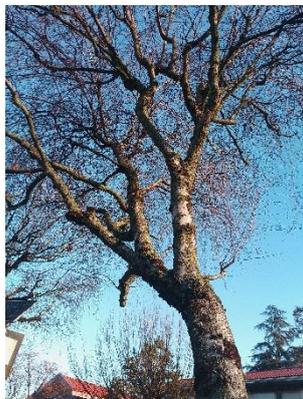
Figura 17 – Fotografia da copa da Bétula (*Betula* sp.), com ID3.

Relativamente á copa apresenta-se descompensada, no sentido da inclinação (Figura 17).

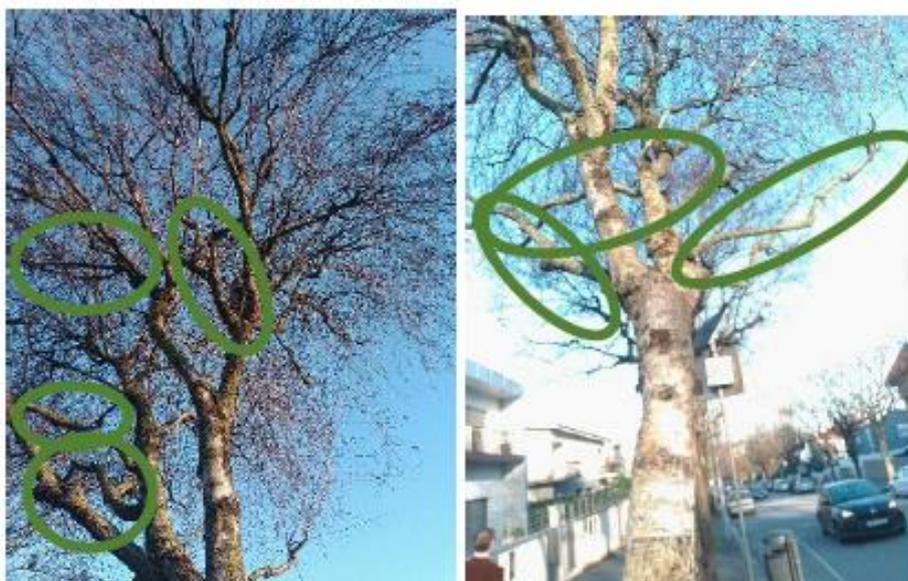
Figura 18 – Fotografias da copa da Bétula (*Betula* sp.), com ID3.

Constatamos que a copa, apresenta alguns ramos cruzados (com diâmetro considerável) que poderão dar origem a algumas lesões, resultantes da oscilação destes, pelo vento. Também observamos ramos com elevada relação comprimento/diâmetro em que as ramificações ocorrem essencialmente no 1/3 terminal destes, assim como alguns ramos com um padrão de crescimento próximo da horizontal (Figura 18).

Podemos verificar a presença de diversas lesões nas pernadas e ramos resultantes de poda.

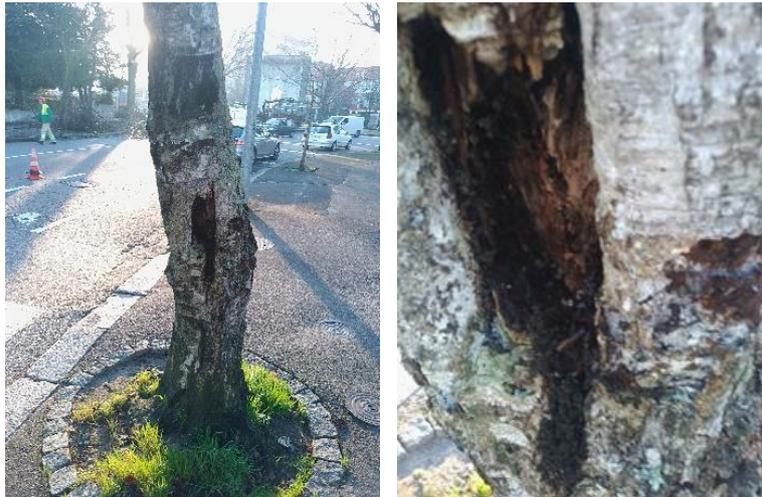
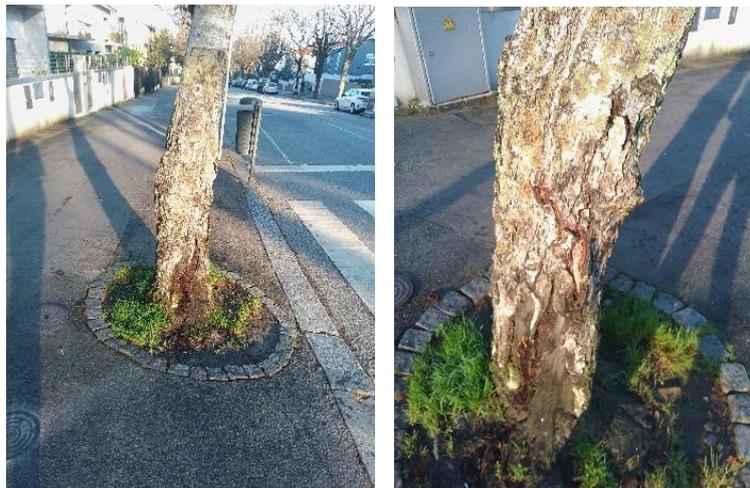
Atestamos a existência de curvatura do eixo principal desta Bétula. Observamos junto á curvatura, alteração da casca e fissuras horizontais, assim como uma lesão. Esta lesão, tem alguma extensão, com cavidade, com podridão dos tecidos internos expostos e com formação incompleta do bordo de compartimentação (Figura 19). Constatamos do lado oposto, outra lesão junto ao colo que se prolonga pelo tronco, em início de formação de cavidade, com alguma podridão do lenho e sem formação do bordo de compartimentação (Figura 20).

A casca no tronco junto a estas lesões apresenta algumas alterações.

Recomendamos o abate deste exemplar.

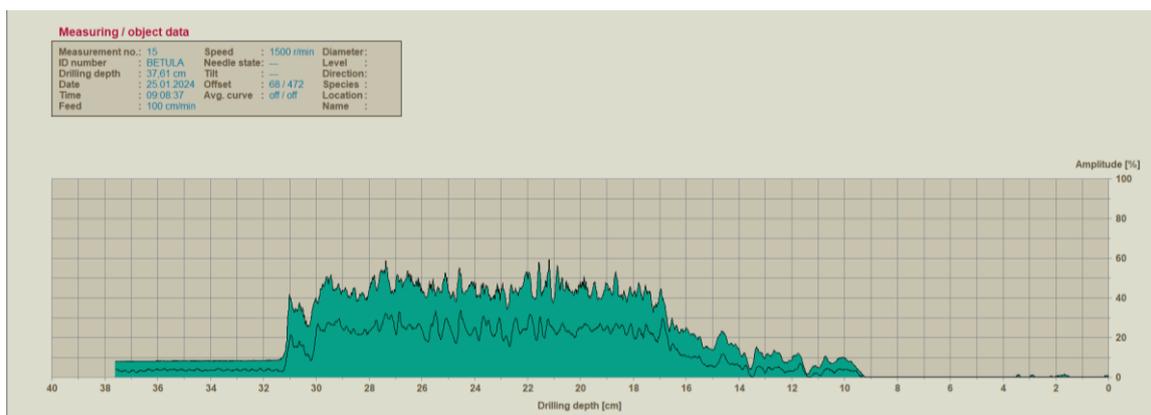
Figura 21– Resistograma efetuado na Bétula, com ID3.

No resistograma da Figura 21, realizado junto á cavidade, verificamos que os tecidos que antecedem o lenho (a casca, o floema e o câmbio), e os primeiros 10cm de lenho estão degradados (cavidade). Após esta profundidade constatamos a diminuição de definição dos picos, que correspondem aos anéis de crescimento do lenho (lenho de primavera e lenho de fim de estação), resultando em alguma degradação dos tecidos internos.

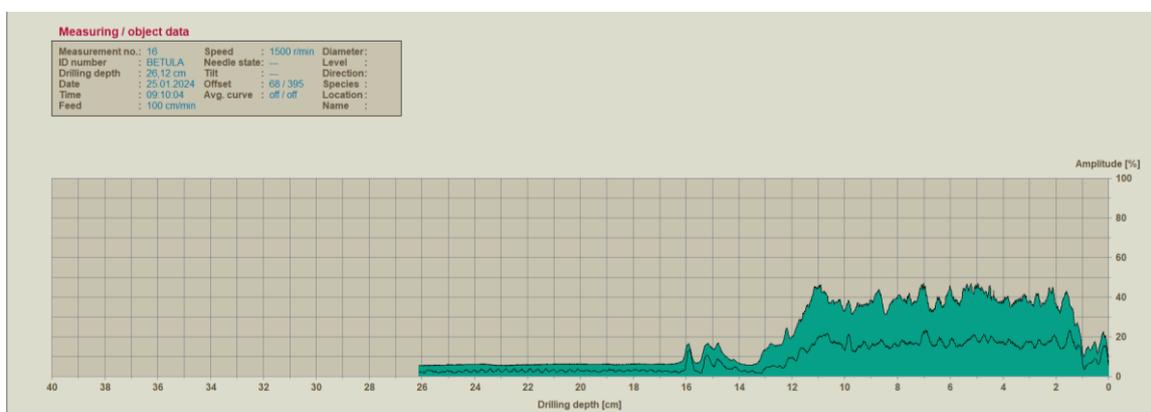
Figura 22– Resistograma efetuado na Bétula, com ID3.

Por sua vez, da análise do resistograma da Figura 22, constatamos que os tecidos da casca, do floema e do câmbio, correspondem ao primeiro cm e tem amplitude reduzida. Ultrapassada esta profundidade, a amplitude aumenta, pois, iniciamos a perfuração do lenho. Observamos a diversas profundidades a ausência de definição dos picos, que correspondem aos anéis de crescimento do lenho. Esta ausência resulta da degradação dos tecidos. Transposta a profundidade dos 13cm atingimos a cavidade. Este “defeito” encontra-se em evolução e a secção onde foram realizados o resistogramas está afetada.

A Bétula (*Betula sp.*) com ID3, apresenta quanto ao nível estrutural uma situação delicada ao nível do tronco. Este “defeito” (cavidade, com podridão dos tecidos internos expostos, numa grande secção do tronco), associado á curvatura e ás fissuras, pode conduzir á sua fratura.

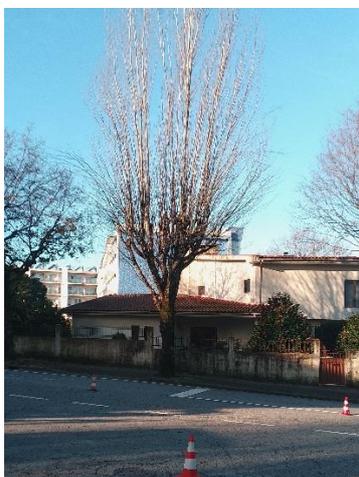
Figura 23 – Fotografia do Choupo (*Populus sp.*), na Av. Porfírio da Silva, em Braga, com ID4.

Trata-se de um exemplar arbóreo de Choupo, adulto, com porte moderado e vitalidade reduzida (Figura 23). Esta árvore apresenta inclinação no sentido da rua/estrada.

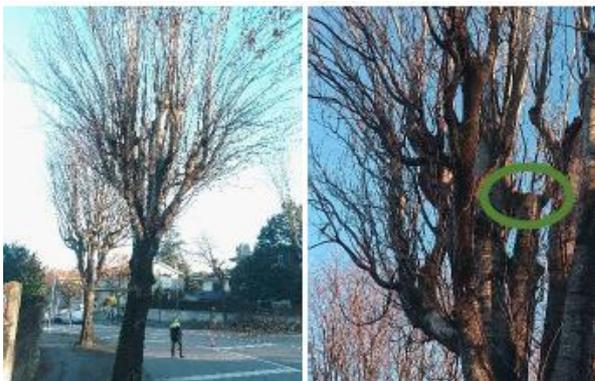
Figura 24 – Fotografias de “defeitos” na copa do Choupo (*Populus sp.*), na Av. Porfírio da Silva, em Braga, com ID4.

A copa apresenta ramos secos.

Observamos lesões resultantes de podas, algumas com formação de cavidades, com podridão dos tecidos internos expostos.

Presença de muita rebentação epicormica.

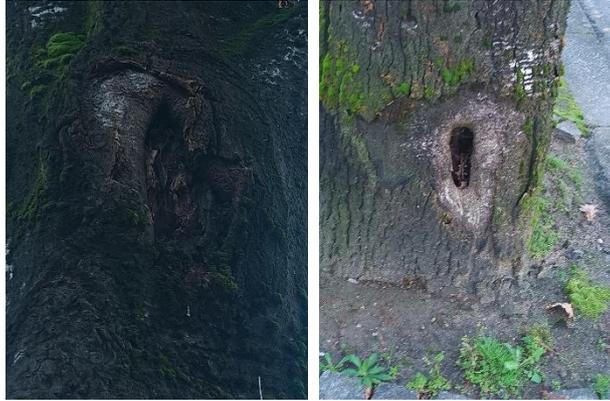
Figura 25 – Fotografias de “defeitos” no tronco do Choupo (Populus sp.), com ID4.

No tronco observamos diversas lesões. Uma dessas lesões encontra-se junto da base da copa e é consequência da poda de uma pernada. Atestamos que apresenta cavidade, com podridão dos tecidos internos expostos e formação incompleta do bordo de compartimentação. A outra lesão encontra-se na direção desta, mas ao nível do colo/tronco, tem cavidade podridão dos tecidos internos expostos e a formação completa do bordo de compartimentação (Figura 25).

Recomendamos o abate deste exemplar.

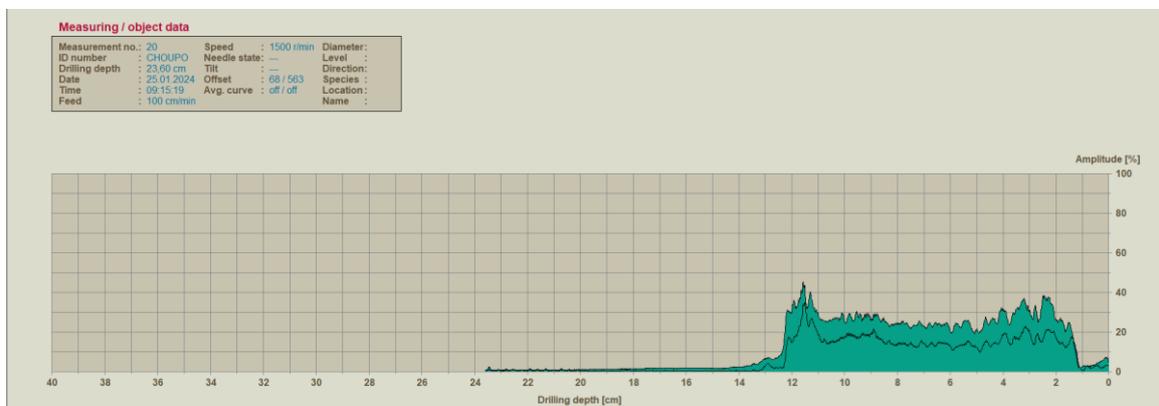
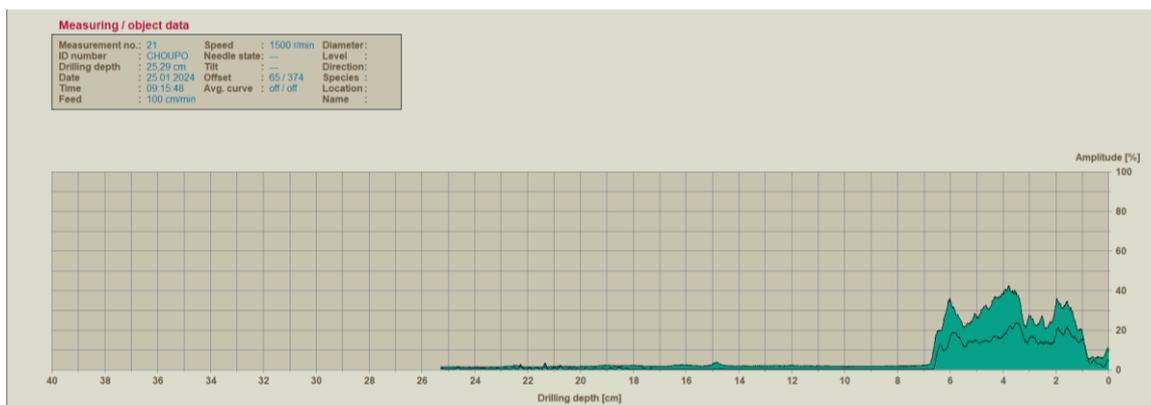
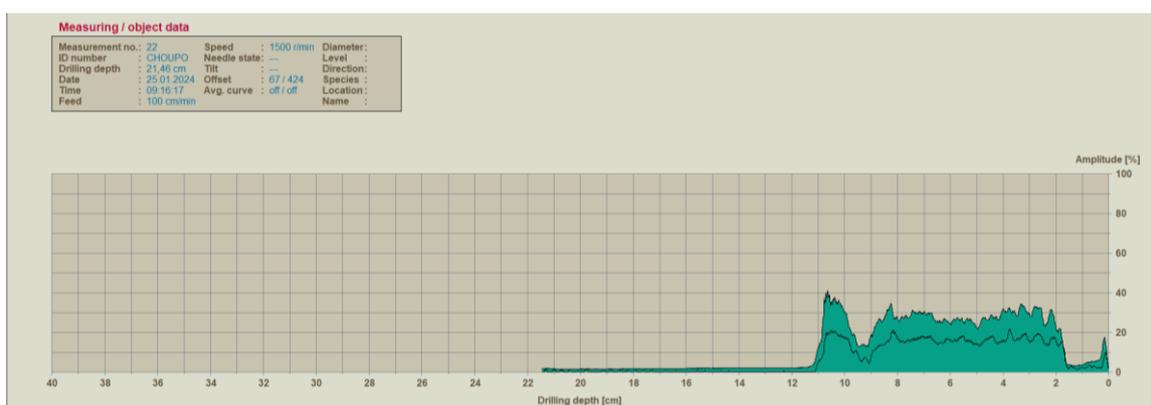
Da análise dos resistogramas, observamos que nos primeiros 2cm, corresponde aos tecidos da casca, do floema e do câmbio e tem amplitude reduzida.

Ultrapassada esta profundidade, a amplitude aumenta, pois, iniciamos a perfuração do lenho.

No geral, nos três resistogramas observados, existem a diversas profundidades a ausência de definição dos picos. Estes correspondem aos anéis de crescimento do lenho, logo conseqüentemente é indicativo da degradação dos tecidos. Constatamos também a presença de algumas barreiras de compartimentação até à chegada à cavidade.

Este “defeito” encontra-se em evolução e a secção onde foram realizados o resistogramas está afetada.

O Choupo com ID4, apresenta quanto ao nível estrutural uma situação delicada ao nível do tronco. Estes “defeitos” (cavidades, com podridão dos tecidos internos expostos, numa grande secção do tronco), associado á estrutura da copa, pode conduzir á sua fratura.
