**Registo:** 4259/2025. de 28/01/2025  
**Local:** Av. São Miguel o Anjo  
Coordenadas geográficas: 41.54972; -8.42948

**Informação:** . de 28/01/2025  
**Assunto:** DJEV – Informação técnica | Relatório fitossanitário e estabilidade biomecânica  
**Técnico:** Anabela da Silva Oliveira

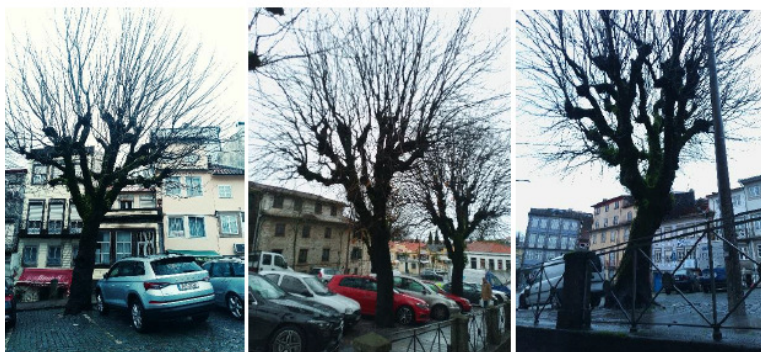
Figura 3 – Fotografias dos 4 exemplares a estudo, na Av. São Miguel o Anjo, em Braga.

Os 4 Castanheiro-da-índia (*Aesculus hippocastanum* L.) são adultos, porte médio, vitalidade moderada e de folha caduca. A referir que estas árvores foram inspecionadas após a queda da folha, por isso não nos foi possível observar e verificar a presença de pragas e ou doenças foliares (Figura 3).

Estas árvores apresentam uma copa descaracterizada em resultado do histórico de podas drásticas, atarraques em pernas (rolagem). Esta operação contribuiu para a ausência de hierarquização e criação de um suporte frágil (Figura 3). Também ajudou na formação de protuberâncias e lesões com cavidade, podridão com degradação dos tecidos internos e formação incompleta do bordo de compartimentação. Nestes locais das pernas inserem-se ramos epicórmicos com elevada relação comprimento/diâmetro que refletem diminuta estabilidade mecânica em resposta a esforços físicos internos e externos de diversa natureza, (por exemplo pela ação do vento) (Figura 3 e 4).

Tendo em conta o explanado, relacionado com o seu porte e a elevada frequência de utilização do espaço recomendamos o **abate** destes exemplares, de forma a mitigar o risco.

Pelo exposto, propõe-se o **abate de 4 árvores** e plantação de 5 exemplares da mesma espécie de acordo com as boas praticas, em época própria. Também aconselhamos o alargamento das respetivas caldeiras, com a regularização do pavimento adjacente.

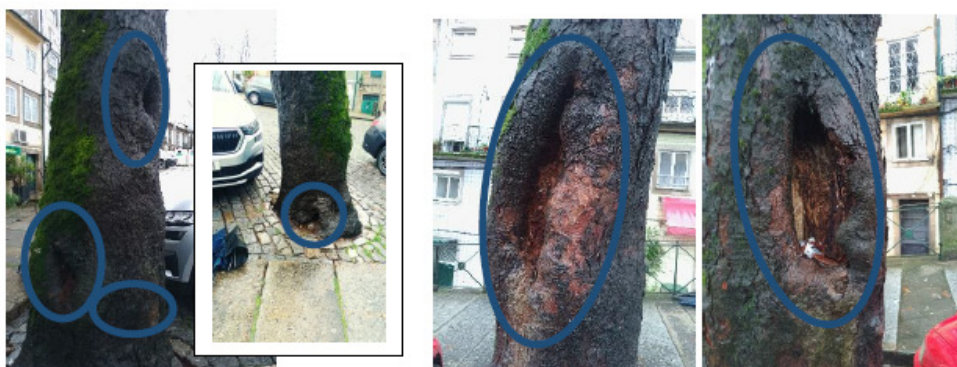
Figura 5 – Fotografias das lesões presentes no colo e tronco de 3 exemplares arbóreos a estudo, na Av. São Miguel o Anjo.

Detetamos lesões em todos os exemplares. O castanheiro-da-índia, com ID1, apresenta diversas feridas e cavidades no colo/tronco e ao longo deste, com podridão, degradação dos tecidos internos expostos e formação completa do bordo de compartimentação. As cavidades apresentam profundidades desde os 20 e os 50cm, com altura entre os 10 e os 20cm.

No exemplar arbóreo com ID2 a cavidade encontra-se a cerca de 1,20m de altura do colo e prolonga-se por aproximadamente 45cm, tem degradação dos tecidos internos expostos e formação do bordo de compartimentação. Também devemos referir que esta árvore do lado oposto á cavidade apresenta ligeiro embasamento, assim como inclinação do fuste.

A árvore com ID3 tem uma cavidade a cerca de 1,35m do colo, projeta-se por 55cm e tem 25cm de profundidade, apresenta-se com degradação intensa dos tecidos internos expostos, exsudação e formação incompleta do bordo de compartimentação. Esta cavidade internamente projeta-se no sentido axial, em cerca de 60cm para a base da copa e cerca de 50cm para o colo, sendo de dimensão considerável (pois serve presentemente para depositar lixo) (Figura 5). O castanheiro-da-índia, com ID4, apresenta lesões e ao nível do colo acentuado embasamento.

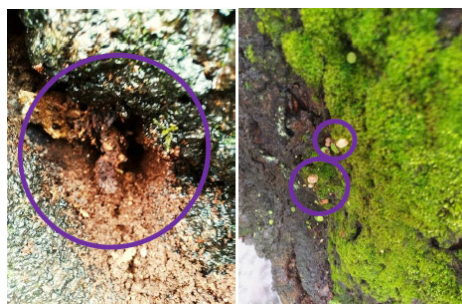
Figura 6 – Fotografias de alguns carpóforos presentes nos exemplares arbóreos a estudo, na Av. São Miguel o Anjo, em Braga.

Observamos restos de carpóforos em algumas lesões, impossíveis de identificar. No castanheiro-da-índia, com ID4 observamos alguns cogumelos muito pequenos, difíceis de identificar (Figura 6).

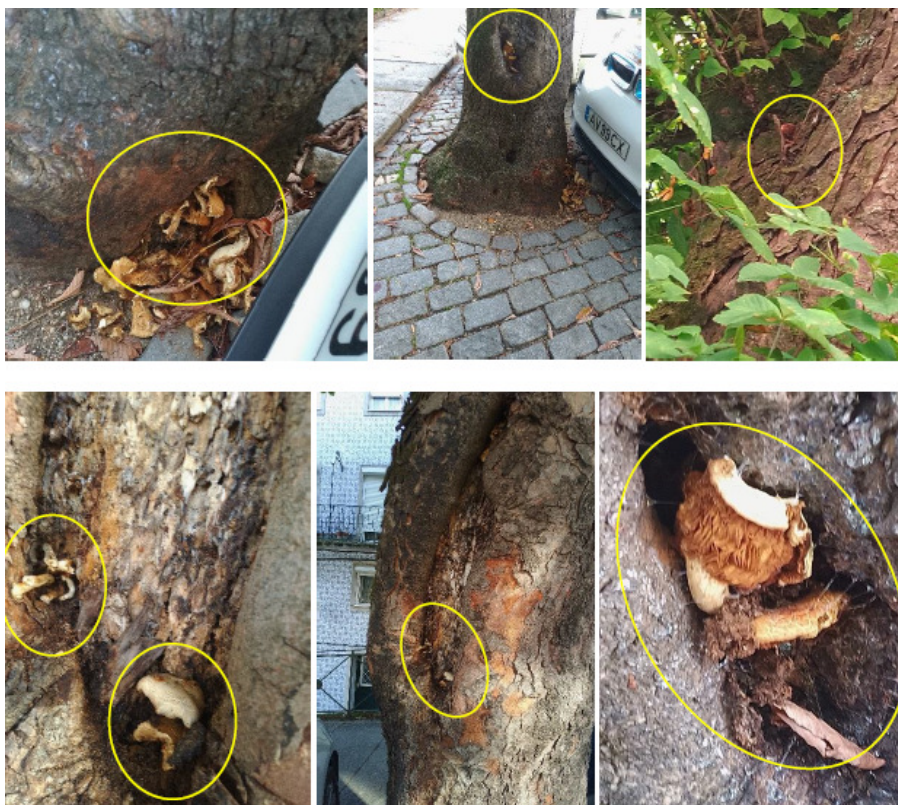
Figura 7 – Fotografias de alguns carpóforos presentes nos exemplares arbóreos a estudo, na Av. São Miguel o Anjo, em Braga, em Stembro 2024.

No entanto, já nos tinham facultado fotografias destes exemplares arbóreos, noutra altura do ano, onde já se observava a presença de frutificações do fungo *Cyclocibe aegerita* (V. Brig.) Vizzini e *Armillaria sp.* entre outros. Estes fungos são bacidiomicetas, e a sua presença pode ser sintoma de degradação de lenho, logo associamos a podridões do lenho (sinal que já observamos através das lesões presentes) (Figura 7).

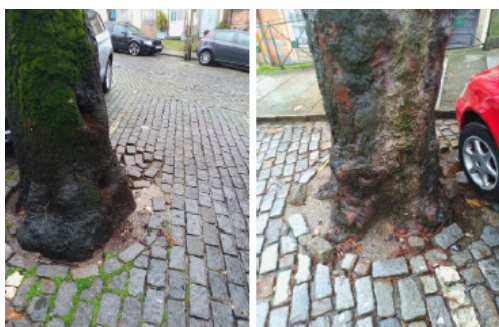
Figura 8 – Fotografias das caldeiras e como se processa o estacionamento, na Av. São Miguel o Anjo, em Braga.

Todos os exemplares encontram-se em caldeiras diminutas e algumas encontram-se destruídas, com destacamento do paralelepípedo. É de salientar que atualmente como se processa o estacionamento nesta Av. contribui para o excesso de compactação na zona de influência do sistema radicular e para a produção de feridas nestes exemplares (Figura 8).

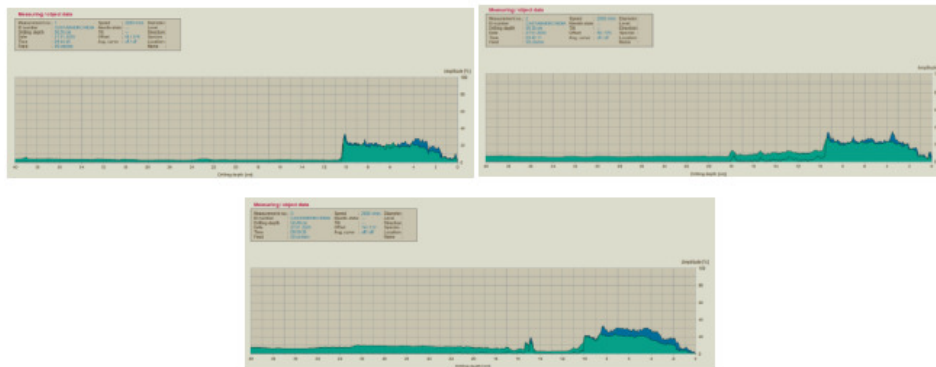
Figura 10 – Resistogramas efetuados a 0,40m no tronco do Castanheiros-da-índia (*Aesculus hippocastanum* L.), com ID1.

Da observação dos resistogramas (Figura 10), constatamos alterações no lenho, com degradação intensa a partir dos 10cm e em grande extensão.

Concluimos que este exemplar arbóreo, apresenta-se ao nível do tronco comprometido, com afetação muito acentuada na sua estabilidade mecânica, com risco elevado de fratura.

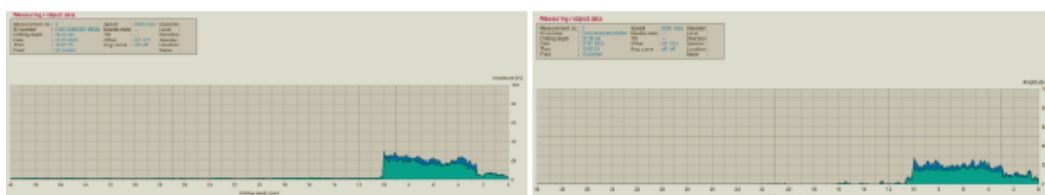
Figura 11 – Resistogramas efetuados a 1,60m no tronco do Castanheiros-da-índia (*Aesculus hippocastanum* L.), com ID1.

Constatamos também através dos resistogramas (Figura 11) realizados a 1,60m, a presença de alteração no lenho acerca de 10cm, com degradação intensa e em grande extensão com formação de cavidade de dimensão considerável, como o observado nos resistogramas efetuados a 0,40m no tronco. Salientamos que os “defeitos” internos analisados se encontram em evolução.

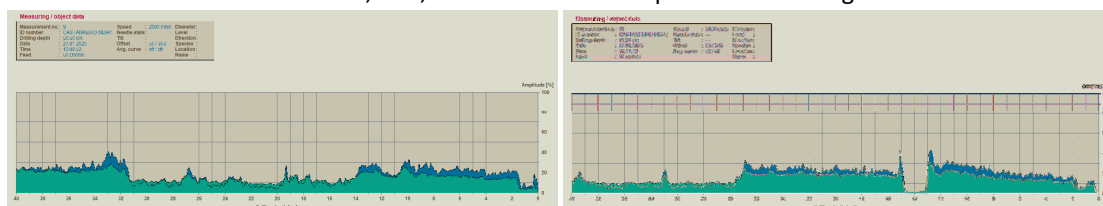
Figura 12 – Resistogramas efetuados a 1,60m no tronco do Castanheiros-da-índia (*Aesculus hippocastanum* L.), com ID2.

Da observação dos resistogramas (Figura 12), constatamos alterações no lenho, com degradação intensa e extensa, com formação de uma cavidade aos 14cm. Estes “defeitos” internos analisados encontram-se em evolução. Presentemente é incontornável que a parte superior do tronco, apresenta afetação mecânica, associado ao peso da copa resulta em risco de fratura.

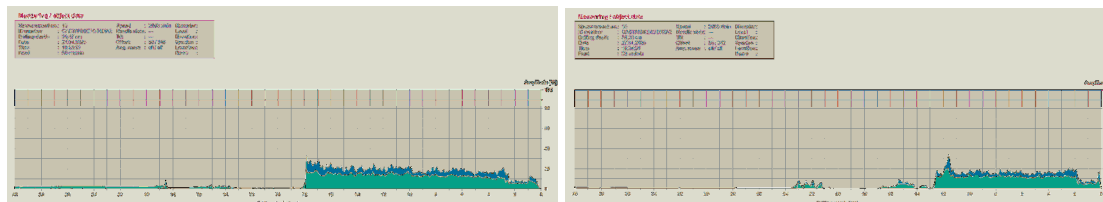
Figura 13 – Resistogramas efetuados a 1,60m no tronco do Castanheiros-da-índia (*Aesculus hippocastanum* L.), com ID3.

Constatamos através dos resistogramas (Figura 13), a presença de alteração no lenho, com degradação intensa e em grande extensão, conduzindo á formação de cavidade de dimensão considerável. Os “defeitos” internos analisados encontram-se em evolução, com grande afetação na estabilidade mecânica, deste exemplar e como consequência apresenta risco elevado de fratura.
