Informação técnica sobre dois Choupos-brancos (*Populus alba* L.) no acesso á Av. António Macedo (traseiras da BP)

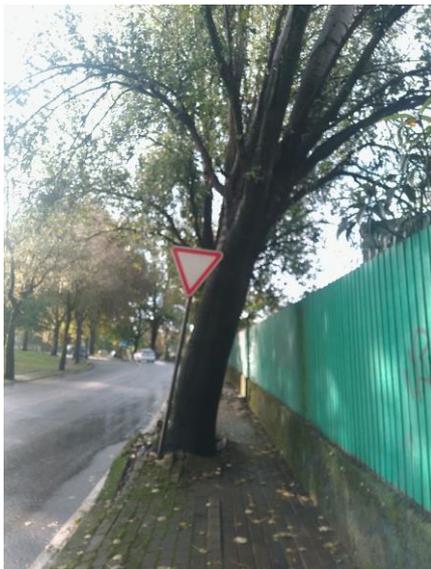
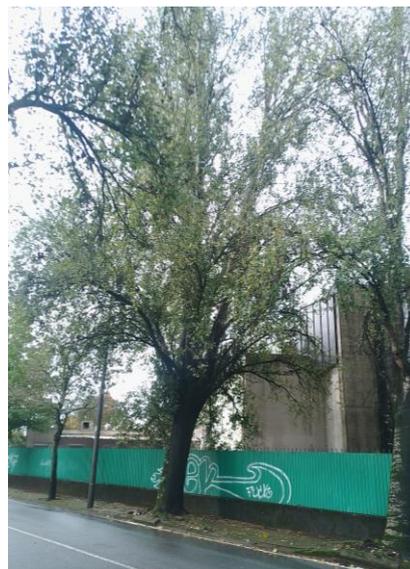
Foto 1e 2 - Fotografias dos Choupos-brancos com ID1e ID2 em outubro 2023.

Estas árvores (ID1 e ID2) encontram-se em caldeira diminuta e destruída, num passeio com largura de cerca de 2m, pavimentado de blocos de betão.

Está presente um sinal de trânsito mesmo junto há árvore com ID1 e um poste de iluminação junto á outra (ID2). Ambas as árvores são ladeadas por um muro + vedação.

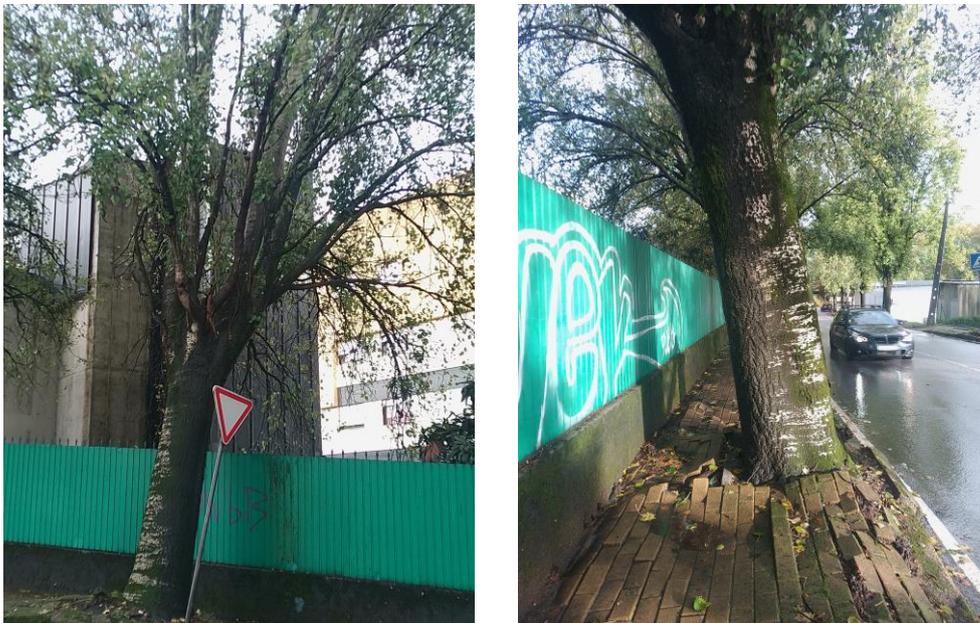
Foto 3- Fotografias do Choupo-branco (*Populus alba* L.) com ID1.

Da análise da Figura 2, de junho 2022 e posterior análise do local e recolha de dados no dia 27 de outubro 2023 (Foto3) podemos constatar que esta árvore

tem inclinação do tronco, ramificação adventícia, ramos mortos e muitas raízes superficiais.

Este exemplar arbóreo sofreu movimentação do prato radicular, como consequência apresenta inclinação, em que a copa está descompensada, prevalecendo o lado do sentido da inclinação e favorecendo a sua queda. Observou-se também deformações significativas no pavimento do passeio.

O Choupo-branco ao longo da sua vida foi intervencionada com sucessivas podas o que conduziu á atual forma da copa. Uma parte desta encontra-se para além da vedação.

Tendo em conta o que já explanamos, o defeito (movimentação do prato radicular e conseqüente inclinação da árvore), relacionado também com o grande porte e a elevada frequência de passagem e utilização do espaço por pessoas, obtemos um grau de risco elevado.

Em função do exposto aconselhamos o abate dos dois exemplares identificados na Figura 3, com a maior brevidade possível.

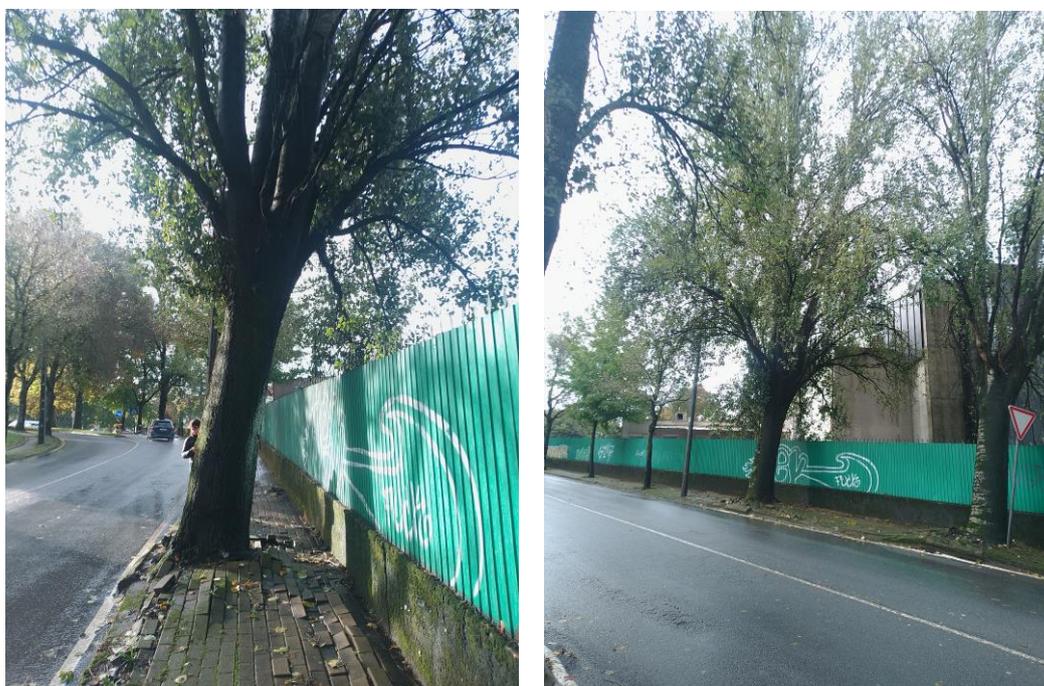
Foto 4- Fotografias do Choupo-branco (*Populus alba* L.) com ID2.

Da análise da Figura 2, (de junho 2022) e posterior avaliação/observação do local e recolha de dados no dia 27 de outubro 2023 (Foto4), podemos constatar que este Choupo-branco, tem ligeira inclinação do tronco, ramificação adventícia, ramos mortos, cogumelos numa perna podada, algumas cavidades e muitas raízes superficiais de diferentes dimensões.

O prato radicular deste exemplar expõem alguma movimentação e como consequência apresenta inclinação, a copa está descompensada no sentido da inclinação o que também contribui para a sua queda. Observou-se também deformações significativas no pavimento do passeio.

Este Choupo-branco ao longo da sua vida foi intervencionado com sucessivas podas o que conduziu á atual forma da copa. Esta encontra-se para além da vedação.

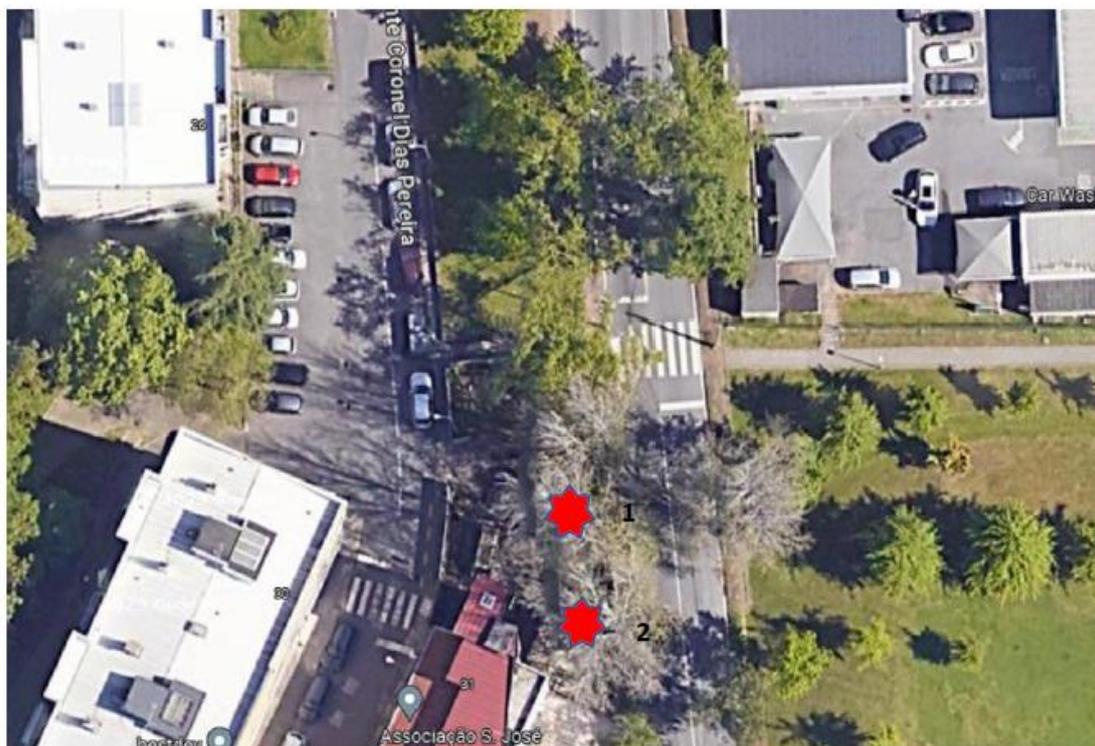
Figura 3-Localização dos Choupos-brancos (*Populus alba* L.) a abater.
