PROPOSTA DE RESOLUÇÃO

| Informações sobre o processo - Avaliação fitossanitária de árvores - Av. da Liberdade, Braga | | |

| <b>Assunto</b> | <b>Relatório de avaliação fitossanitária e de estabilidade biomecânica</b> |

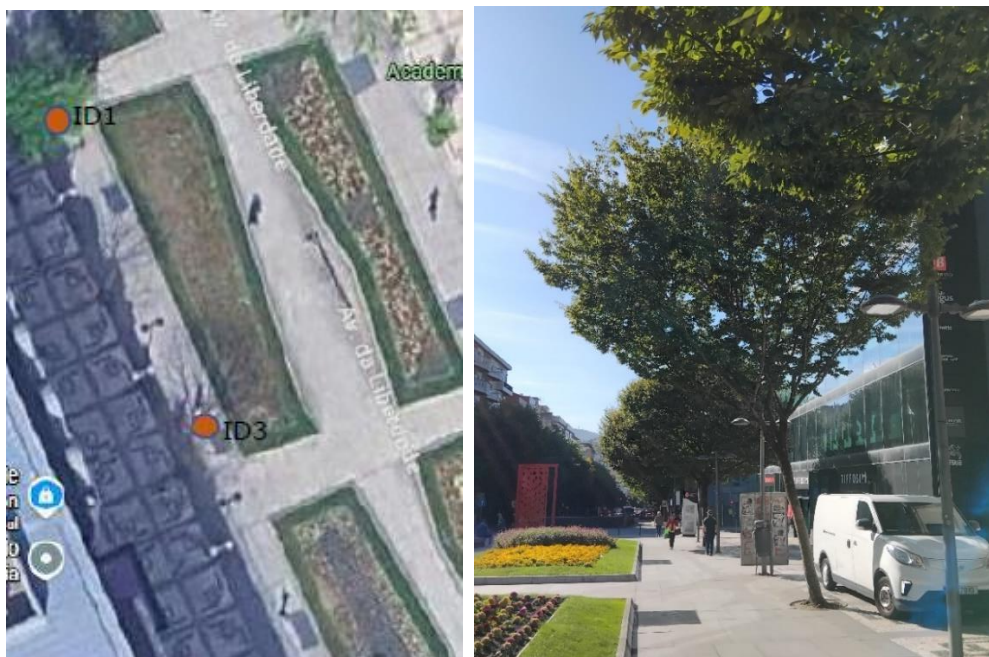
Figura 2 – Fotografias da alameda ajardinada da Av. da Liberdade, em Braga.

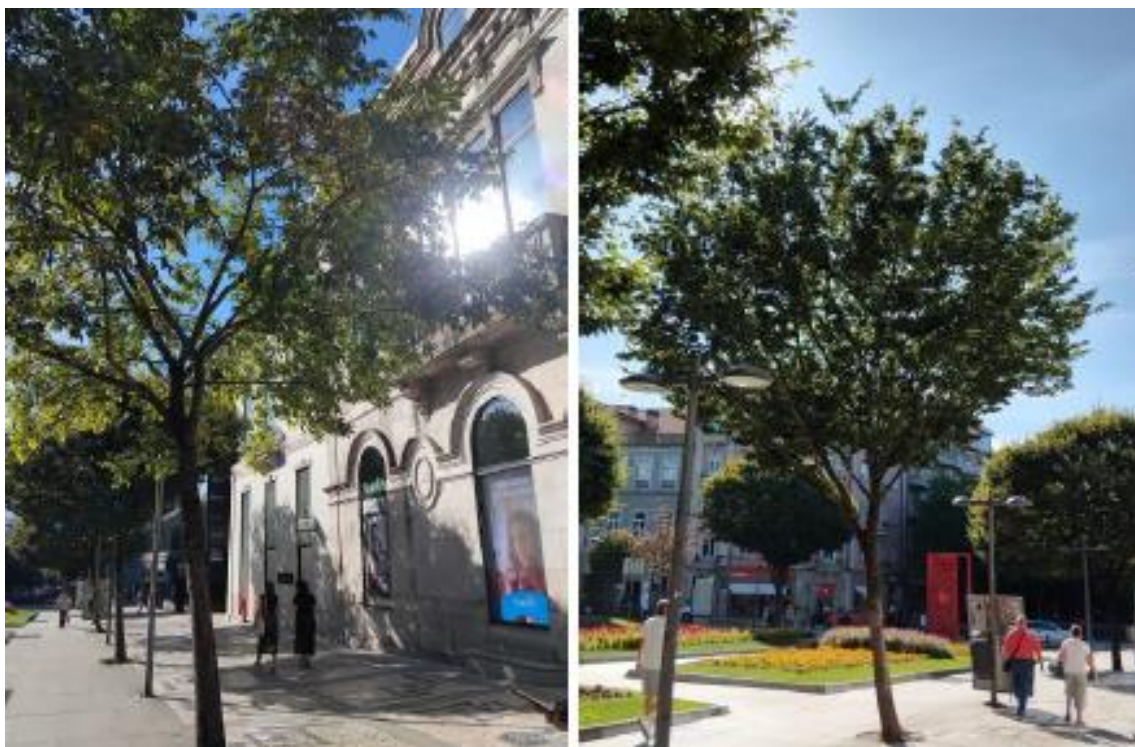
Esta artéria é uma das principais da cidade de Braga e como tal, apresenta elevada frequência de utilização e de circulação, pela comunidade, quer seja por peões, quer por veículos. Os alvos a considerar são pessoas, veículos, edificado e infraestrutura (Figura 2 e 3).

Figura 3 – Fotografias dos Ulmeiros (*Ulmus* sp.) a estudo, na Av. da Liberdade, em Braga.

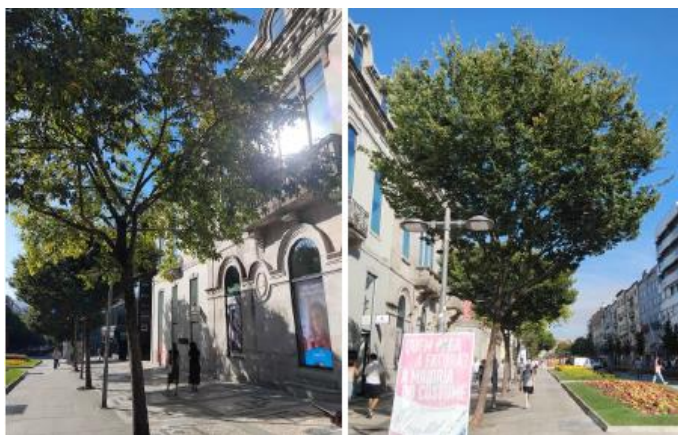
Tratam-se de Ulmeiros (*Ulmeiros sp.*), jovens-adultos, com vitalidade razoável, moderada transparência da copa e com inclinação do eixo principal, em ambas árvores.

Figura 4 – Fotografias dos exemplares a estudo, na Av. da Liberdade, em Braga.

No geral, a copa destas árvores apresenta algumas folhas emurchecidas e amareladas, e presentemente, está-se a estabelecer o processo de regressão que se designa de dieback. Este processo consiste na morte de ramos no sentido descendente da copa e do exterior para o interior. Os ramos secos apresentam reduzida flexibilidade ao vento, logo podem fraturar por qualquer ponto e a qualquer momento (estando associado a um potencial risco de fratura elevado). Este processo traduz na copa das árvores, a disfunção presente no sistema radicular das mesmas.

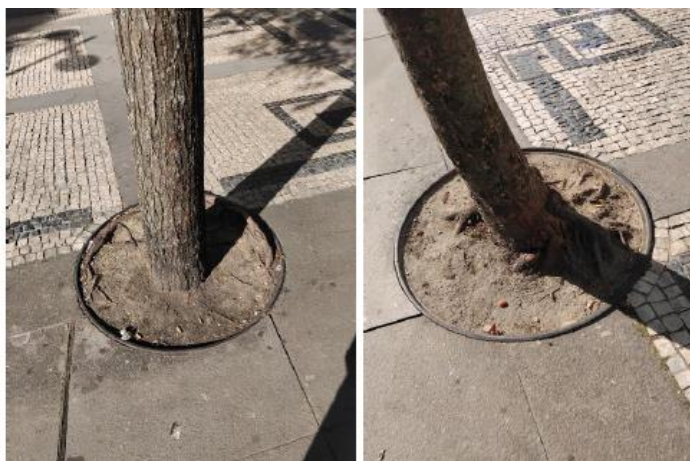
Ambos os exemplares estão instalados em caldeiras diminutas e com solo muito compacto, em que estas árvores expõem raízes superficiais estranguladoras (Figura 5). O solo da zona de influência do sistema radicular destas árvores encontra-se muito compacto, o que tem implicações o nível da asfixia radicular. A Zona Critica Radicular (ZCR) corresponde à área mais próxima do tronco onde se encontram do ponto de vista biológico as raízes indispensáveis à estabilidade mecânica da árvore.

Nestes exemplares devido à sua localização em caldeiras pequenas, alameda pavimentada, associado à passagem e estacionamento de veículos, e sobre o túnel, a ZCR é diminuta. Quanto às copas prevalecem do lado do sentido da inclinação, o que favorece a queda e/ou fratura.

Figura 5 – Fotografias das caldeiras dos exemplares a estudo, na Av. da Liberdade, em Braga.

Pelo exposto, propõe-se o abate imediato do Ulmeiro (*Ulmus* sp.), ID3, com substituição de acordo com as boas práticas, em época própria e por outra espécie mais adequada ao local, como a *Parrotia persica* C.A. Mey. Aconselha-se o alargamento da caldeira.

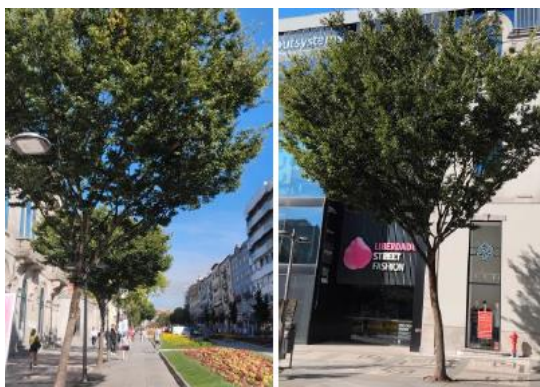
ID 3 - Ulmeiro (*Ulmus* sp.)

Figura 6 – Fotografias do Ulmeiro (*Ulmus* sp.), com ID3, na Av. da Liberdade, em Braga.

Este exemplar arbóreo, ao nível da copa apresenta dieback (numa fase inicial) e folhas emurchecidas, tem cerca de 26° de inclinação do eixo principal. Este Ulmeiro apresenta lesões na copa, decorrente de uma ocorrência com um veículo (Figura 7).

Atendendo a que este exemplar de Ulmeiro (*Ulmus* sp.), com ID3, se encontra em risco de fratura e/ou queda iminente e considerando a sua localização e os alvos, o eventual colapso desta árvore terá um risco muito elevado relativamente a estes. Recomenda-se o seu abate imediato.

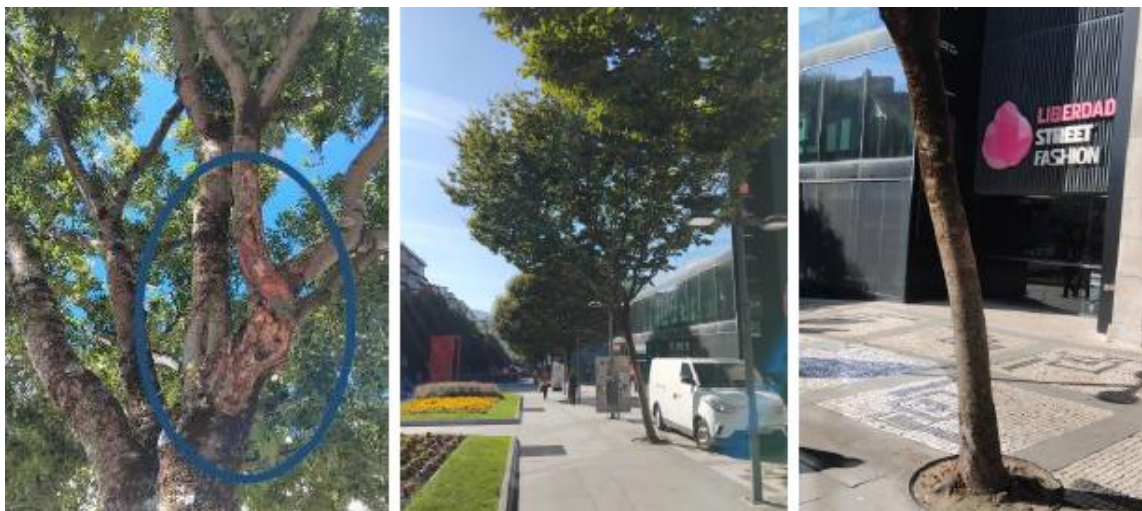
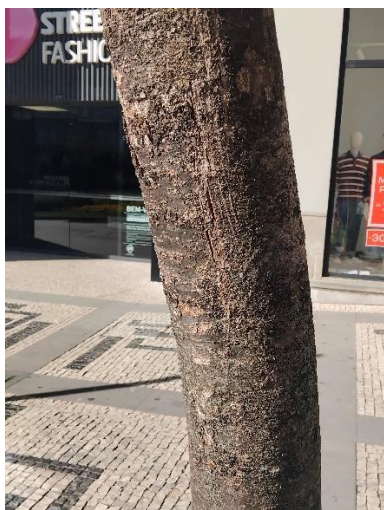
Figura 7 – Fotografias de diversos “defeitos” presentes no Ulmeiro (*Ulmus* sp.), com ID3, na Av. da Liberdade, em Braga.

Observa-se junto ao colo, destacamento e alteração da casca, alguma podridão, rachaduras e fissuras, expondo o cambio e madeira mortos, numa área considerável de PAP. Também se observa rachaduras no solo, junto ao colo, principalmente do lado oposto à inclinação, num sinal evidente que ocorreu deslocamento do prato radicular. Do lado da inclinação, ao longo do tronco verifica-se a presença de algumas fissuras e rachaduras (Figura 7 e 8).

Todos estes “defeitos” associados à inclinação do eixo e à carga da copa, favorece a fratura e/ou queda deste exemplar.

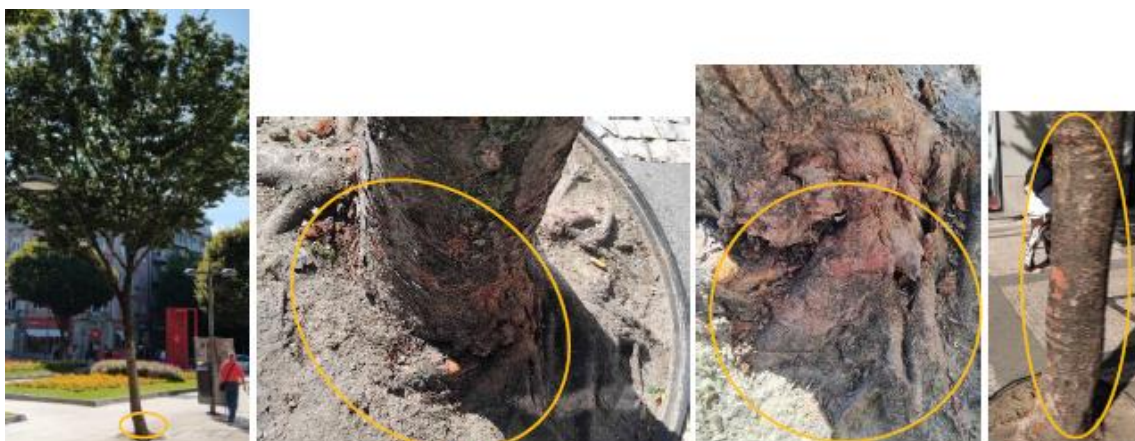
Figura 8 – Fotografias de diversos “defeitos” presentes no Ulmeiro (*Ulmus* sp.), com ID3, na Av. da Liberdade, em Braga.

Este exemplar arbóreo expõe alta afetação na sua estabilidade mecânica, não havendo a possibilidade de mitigação da falha iminente, por meio de ações de correção. Acresce referir que se trata de uma alameda ajardinada que apresenta elevada frequência de utilização e circulação por peões e veículos.

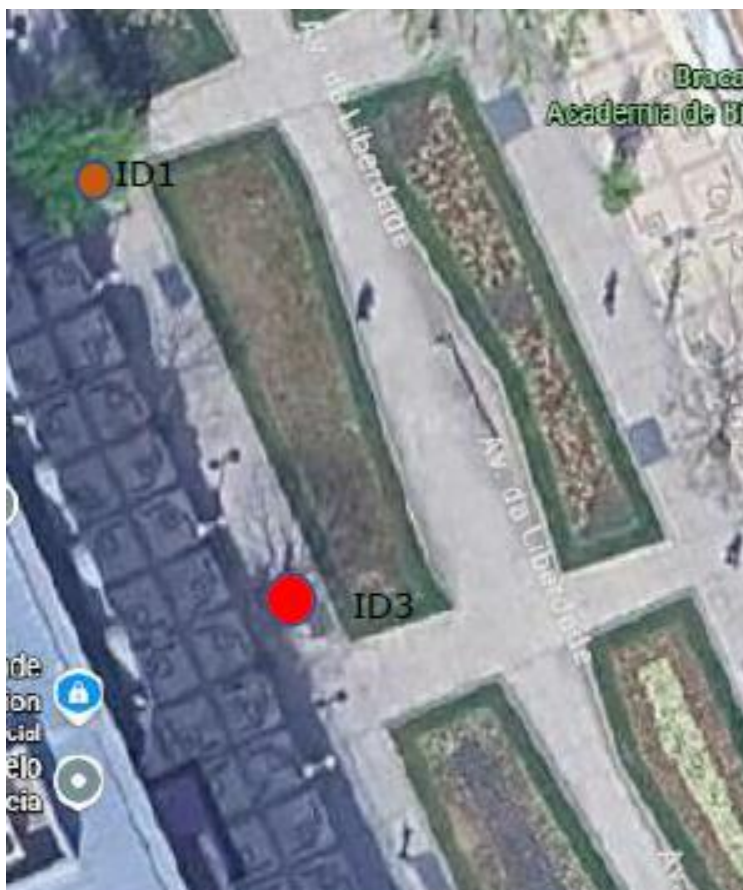
Figura 9 - Localização dos exemplares a abater e a monitorizar, na Av. da Liberdade em Braga

Recomenda-se a monitorização com regularidade do outro exemplar de Ulmeiro (*Ulmus* sp.) com ID1.
