## Informação Técnica

**Local: Av. São Frutuoso**

**Informação:** 20/08/2024

**Assunto: Relatório de Avaliação fitossanitária e biomecânica**

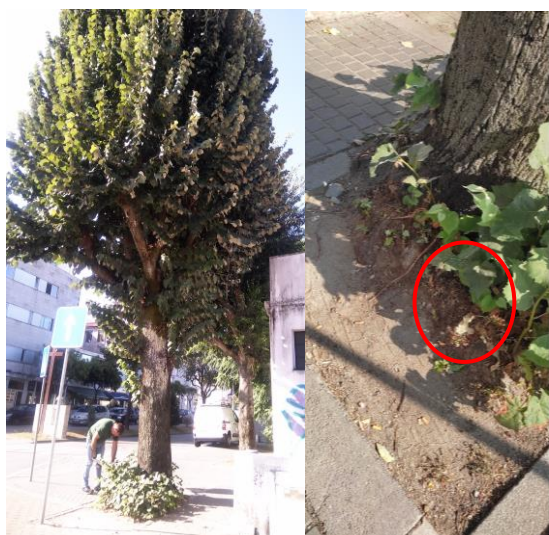
Figura 2 – Imagens da *Tília* sp.

Como podemos observar nas imagens deste exemplar verificamos que a nível da copa não verificamos quaisquer sinais/sintomas de problemas fitossanitários. Porém a presença de carpóforos no colo do exemplar alertou para possíveis problemas a nível da raiz. Realizamos leituras com o resistógrafo a cerca de 30 cm do solo (figura 2) e verificamos muita degradação do lenho e existência de cavidade interna. Consideramos que este exemplar representa risco e possibilidade de fratura colocando em risco pessoas e bens. Pelo exposto aconselhamos o seu ABATE e substituição.

| Exemplar | Aconselhamos | Substituição |
|---|---|---|
| <b>ID1 <i>Tília sp.</i></b> | Abate | Acer campestre “fastigiata” |

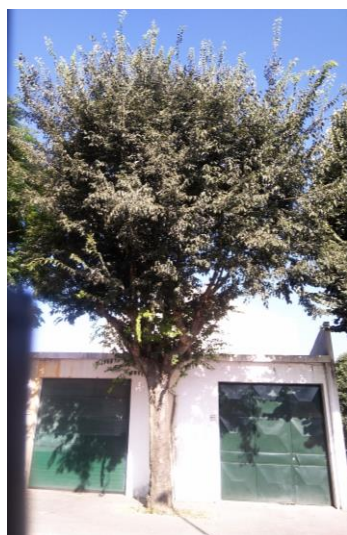
Figura 4 – Imagens do *Celtis australis* L.

À data da visita não se verificaram sinais/sintomas de problemas fitossanitários ou biomecânicos.

| Exemplar | Aconselhamos | Substituição |
|---|---|---|
| <b>ID2 <i>Celtis australis L.</i></b> | Manter | _____ |

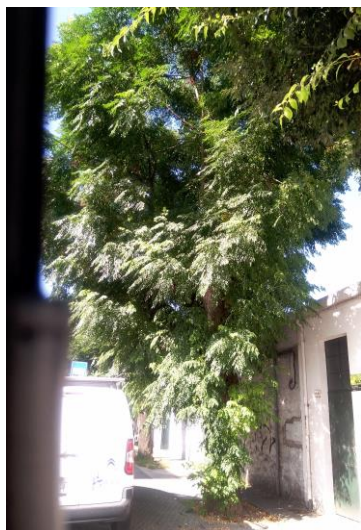
Figura 5 – Imagens da *Mélia* sp.

Uma vez que á data da visita, a folhagem não permitia visualizar com nitidez as condições das pernasas, recorremos ao Google maps cuja imagem é de março deste ano(figura 4.1), onde observamos que, devido a podas realizadas no passado, existe um peso muito grande na ponta das pernasas, o que aumenta o risco de queda e tendo estas pernasas grande dimensão coloca em risco pessoas e bens. Realizando uma inspeção visual ao exemplar arbóreo verificamos a existência de cavidades em pernasas, realizamos leituras com o resistograma a cerca de 1m do solo, de modo a perceber a dimensão destas. Pelas leituras realizadas (figura 5) verificamos a presença degradação do lenho e cavidade interior com elevadas dimensões

Pelos motivos descritos aconselhamos o seu ABATE e substituição.

| Exemplar | Aconselhamos | Substituição |
|---|---|---|
| <b>ID3 <i>Mélia sp.</i></b> | Abate | Acer campestre “fastigiata” |

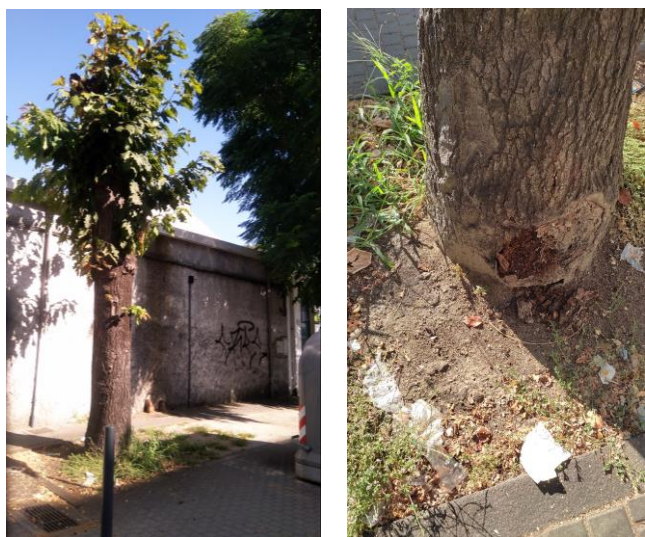
Figura 7 – Imagens do *Quercus* sp.

O exemplar sinalizado apresenta sinais/sintomas de pouca de vitalidade, apenas apresentando rebentação de gomos epicórmicos na base da copa, uma vez que este exemplar já não apresenta pernas e o próprio tronco já apresenta degradação do lenho (figura 6), aconselhamos o seu ABATE e substituição.

| Exemplar | Aconselhamos | Substituição |
|---|---|---|
| <b>ID4 <i>Quercus sp.</i></b> | Abate | Acer campestre “fastigiata” |

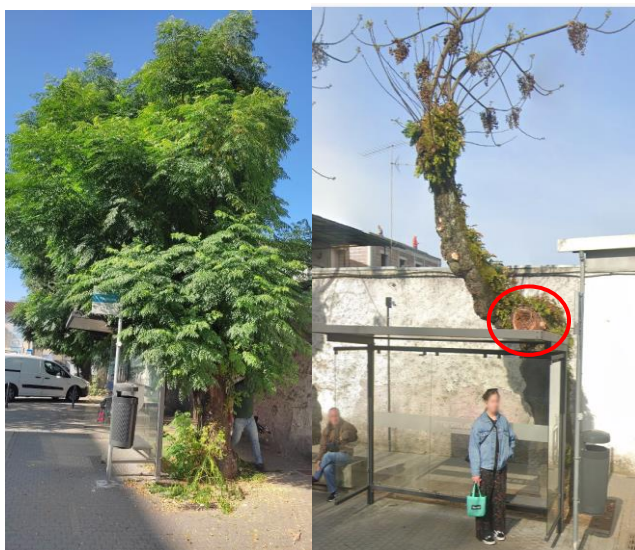
Figura 8 – Imagens da *Mélia* sp.

Como podemos observar este exemplar apenas apresenta uma pernada e como podemos verificar no local de corte assinalado o lenho na base da pernada está degradado, aumentando a probabilidade de queda da pernada existente. Pelo referido aconselhamos o seu Abate sem substituição, pois o local não fornece condições para um bom desenvolvimento de qualquer exemplar arbóreo.

| Exemplar | Aconselhamos | Substituição |
|---|---|---|
| <b>ID5 <i>Mélia sp.</i></b> | Abate | Sem substituição |

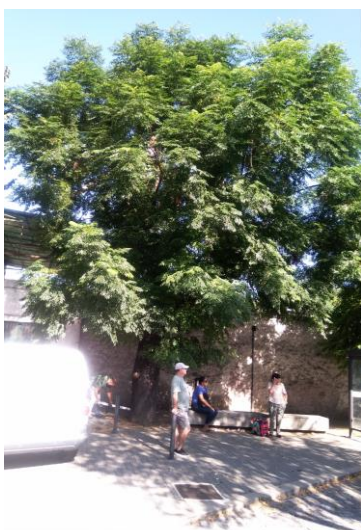
Figura 9 – Imagens da *Mélia* sp.

À data da visita não se verificaram sinais/sintomas de problemas fitossanitários ou biomecânicos significativos.

| Exemplar | Aconselhamos | Substituição |
|---|---|---|
| <b>ID6 <i>Mélia sp.</i></b> | Manter | _____ |

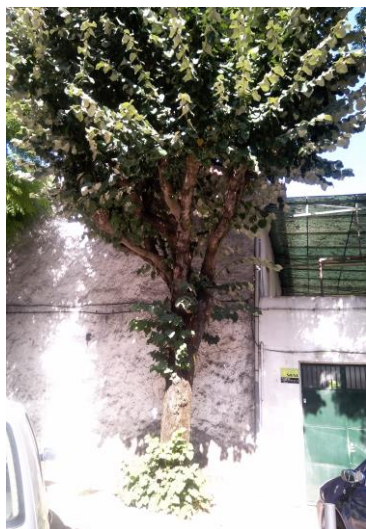
Figura 10 – Imagens da *Tília* sp.

À data da visita não se verificaram sinais/sintomas de problemas fitossanitários ou biomecânicos significativos.

| Exemplar | Aconselhamos | Substituição |
|---|---|---|
| <b>ID 7 <i>Tília sp.</i></b> | Manter | _____ |

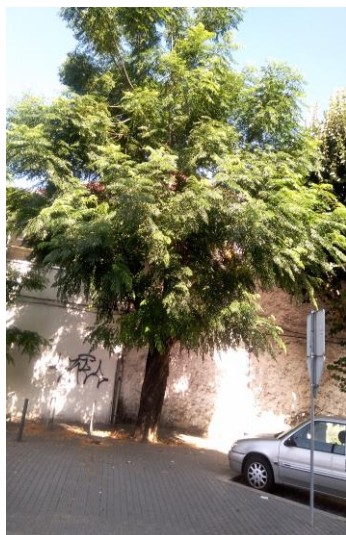
Figura 11 – Imagens da *Mélia* sp.

À data da visita não se verificaram sinais/sintomas de problemas fitossanitários ou biomecânicos significativos.

| Exemplar | Aconselhamos | Substituição |
|---|---|---|
| <b>ID 8 <i>Mélia sp.</i></b> | Manter | _____ |

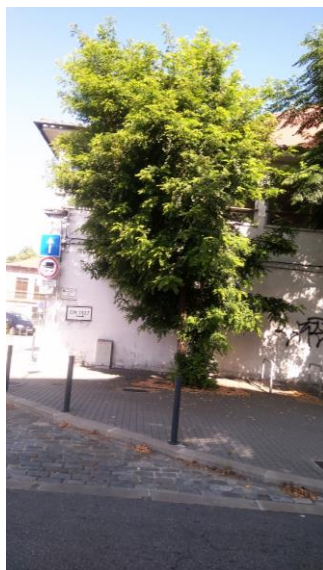
Figura 12 – Imagens da *Robínia pseudoacácia* L.

Sendo característica desta espécie a presença de espinhos nos ramos, apresentando risco acrescido para as pessoas, este apresenta copa desequilibrada, uma fenda no solo envolvendo a zona do colo e uma inclinação do tronco, acrescendo o facto desta espécie estar incluída na Lista Nacional de Espécies Invasoras segundo o Decreto-lei 92/2019 de 10 de julho, aconselhamos o seu Abate e substituição.

| Exemplar | Aconselhamos | Substituição |
|---|---|---|
| <b>ID 9 <i>Robínia pseudoacácia L.</i></b> | Abate | Acer campestre “fastigiata” |

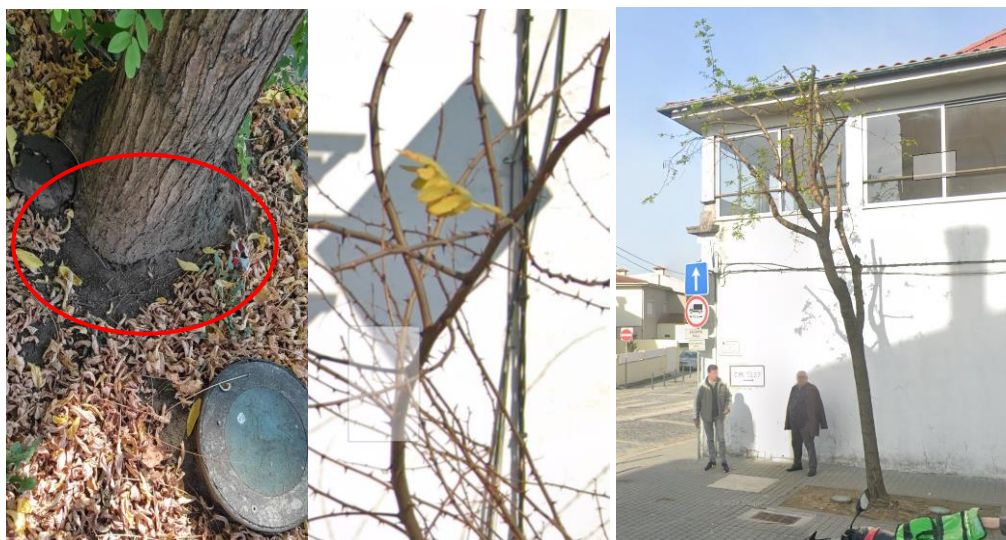
Figura 12.1 – Imagens de problemas biomecânicos da *Robínia pseudoacácia* L. Imagem da 2 e3 retirada do Google maps ano 2024
