## **Relatório Técnico de Avaliação Fitossanitária e Estabilidade Biomecânica**

Por solicitação da unidade de Caravanismo e Caravanismo deslocamo-nos dia 29/02/2024 ao Parque de Campismo de Braga os exemplares para avaliação são dois carvalhos.

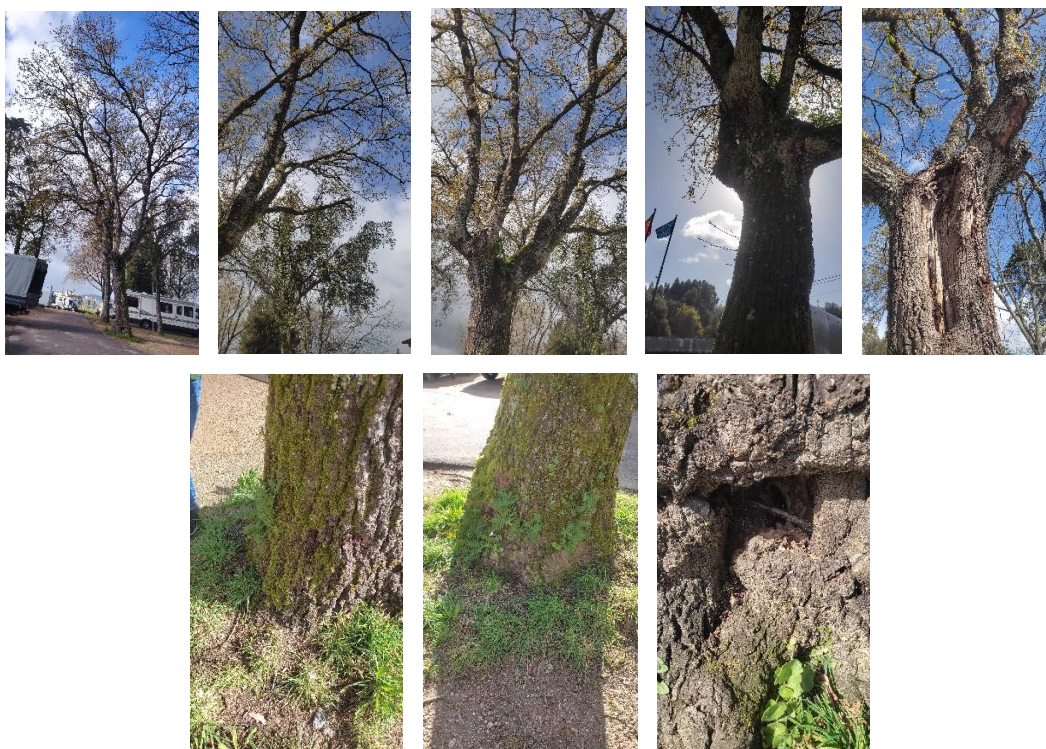
Figura 2 – fotografias ID1 *Quercus* sp.

A nível da copa apresenta alguns ramos secos e descasque de grande dimensão numa das pernadas. Relativamente ao tronco existe uma grande cavidade, aparentemente resultante da queda de uma perna, onde se verifica degradação do lenho. No colo também se observa a presença de cavidade.

Pelas razões apresentadas e pelo facto deste Parque ser bastante frequentado aumentando assim a probabilidade de atingir pessoas e bens, aconselhamos o ABATE imediato destes dois exemplares. Propomos a sua substituição por exemplares da mesma espécie.

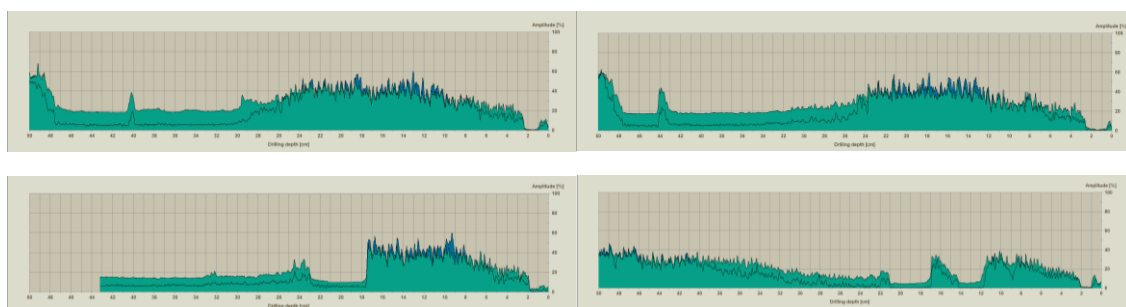
Figura 3 – resistogramas a 1 m ID1 *Quercus* sp.

Como podemos verificar pela interpretação dos resistogramas o lenho encontra-se em estado avançado de degradação do lenho apresentando algumas cavidades no seu interior.

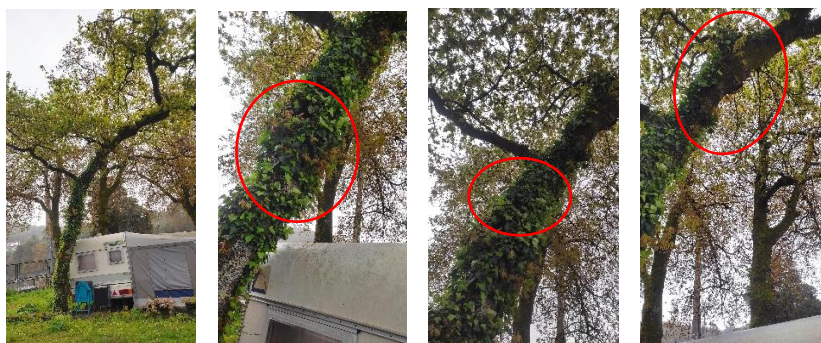
Figura 4 – fotografias ID2 *Quercus* sp.

Este exemplar apresenta uma curvatura bastante acentuada com Hera por todo o tronco. Ao nível do tronco observamos vários pontos de fragilidade nomeadamente cavidade 2.<sup>a</sup> imagem, ramos horizontais com muito peso na extremidade 3.<sup>a</sup> imagem, sinais de fissuras na casca na zona de curvatura do tronco.
