## Relatório Técnico de Avaliação Fitossanitária e Estabilidade Biomecânica

Por observação da equipa da DJEV dia 16/01/2024, fomos à Rua São Sebastião em Frossos, realizar esta avaliação. Trata-se de seis *Acer sp.*.

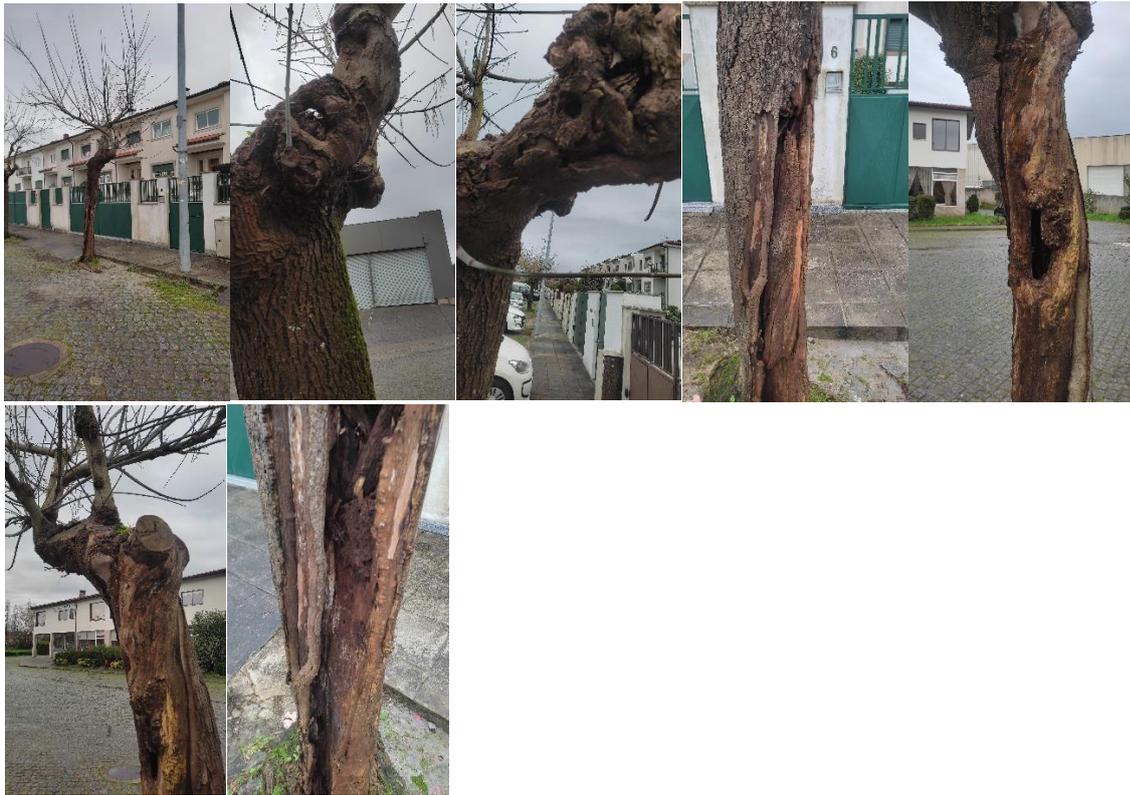
ID1Acer sp. Em frente ao n.º 6

Na copa apenas tem uma perna com presença de antigas lesões resultantes de podas antigas, estas apresentam cavidades sem bordo de compartimentação onde se revela a degradação do lenho.

Junto ao colo observa-se uma cavidade que se estende pelo tronco longitudinalmente e em profundidade onde se verifica uma degradação do lenho. Quanto á sua vitalidade esta apresenta-se muito débil pois cerca de 50% do tronco, longitudinalmente, está comprometido.

A conjugação de todas estas deficiências estruturais das pernas, do tronco e debilidade dos exemplares, leva-nos a concluir que estes exemplares, apesar de porte pequeno, apresentam falta de vitalidade e biomecânicamente **não são estáveis** pondo em risco pessoas e bens, pelo que aconselhamos o **ABATE de todos os exemplares**.

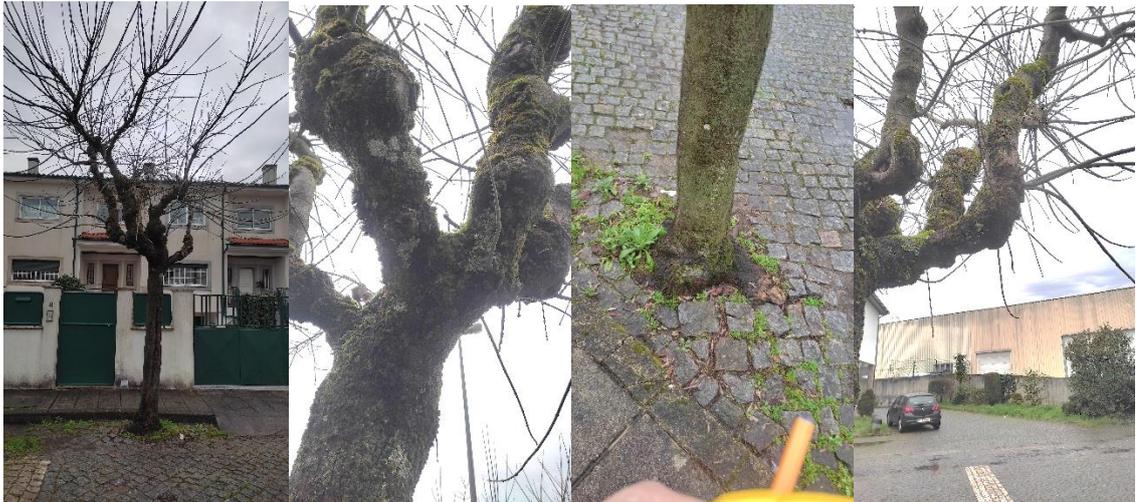
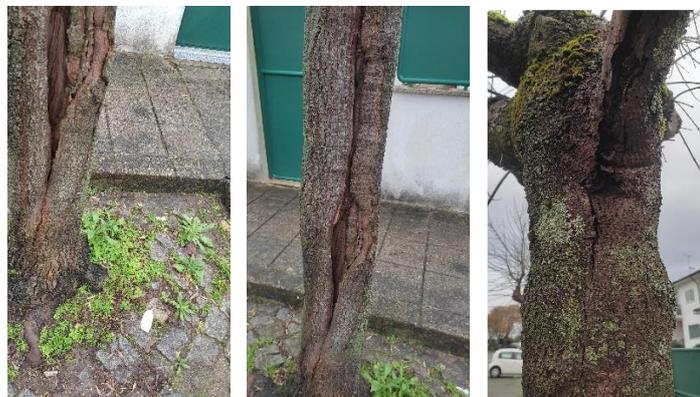
ID2 *Acer sp.* Frente ao n.º8

Na copa apenas com pernadas com presença de antigas lesões resultantes de podas antigas, estas apresentam cavidades com bordo de compartimentação onde se revela a degradação do lenho, verifica-se também degradação na base de uma das pernadas.

Longitudinalmente pelo tronco observa-se uma cavidade com bordo de compartimentação em profundidade onde se verifica uma degradação do lenho. Quanto á sua vitalidade esta apresenta-se débil.

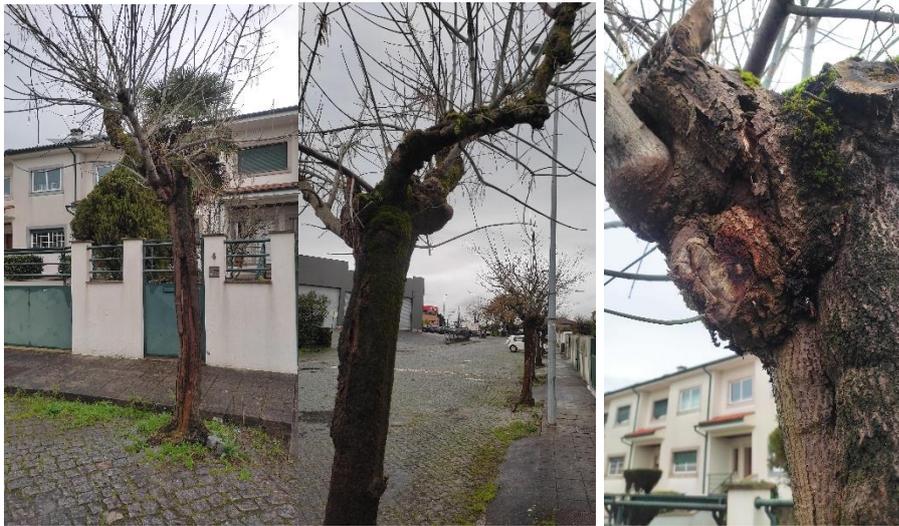
ID3Acer sp. Em frente ao n.º 4

Na copa desequilibrada apenas com duas pernas onde se observam antigas lesões resultantes de podas antigas, estas apresentam cavidades sem bordo de compartimentação onde se revela a degradação do lenho, verifica-se também degradação na base de uma das pernas.

Longitudinalmente pelo tronco observa-se uma cavidade com formação incompleta de bordo de compartimentação em profundidade onde se verifica uma degradação do lenho. Quanto á sua vitalidade esta apresenta-se débil.

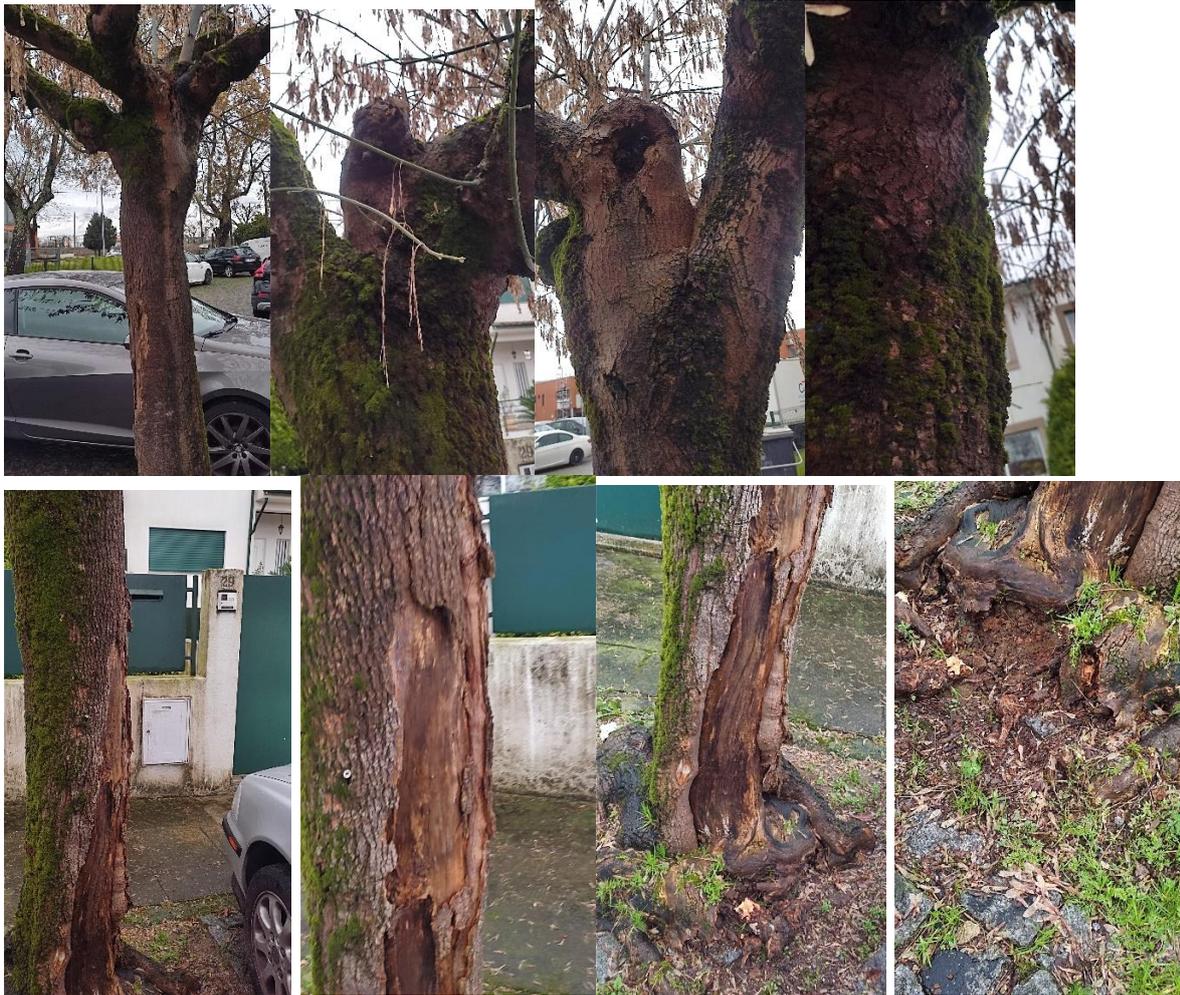
ID4 *Acer sp.* Em frente ao n.º 29

Na copa em todas as pernadas observam-se antigas lesões resultantes de podas antigas, uma delas apresenta cavidade de grande dimensão com bordo de compartimentação, mas revela a degradação do lenho, verifica-se também degradação na base de uma das pernadas.

Longitudinalmente pelo tronco até ao colo observa-se lenho exposto com formação de bordo de compartimentação e onde se começa a verificar uma degradação do lenho. No colo já se verifica a presença de micélio e apodrecimento de raízes superficiais que iniciam o “descaçamento” do exemplar. Quanto á sua vitalidade esta apresenta-se débil.

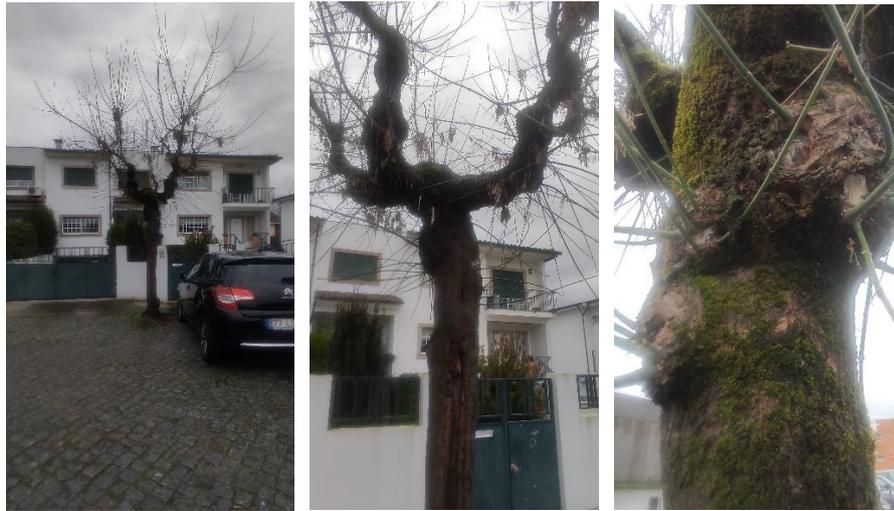
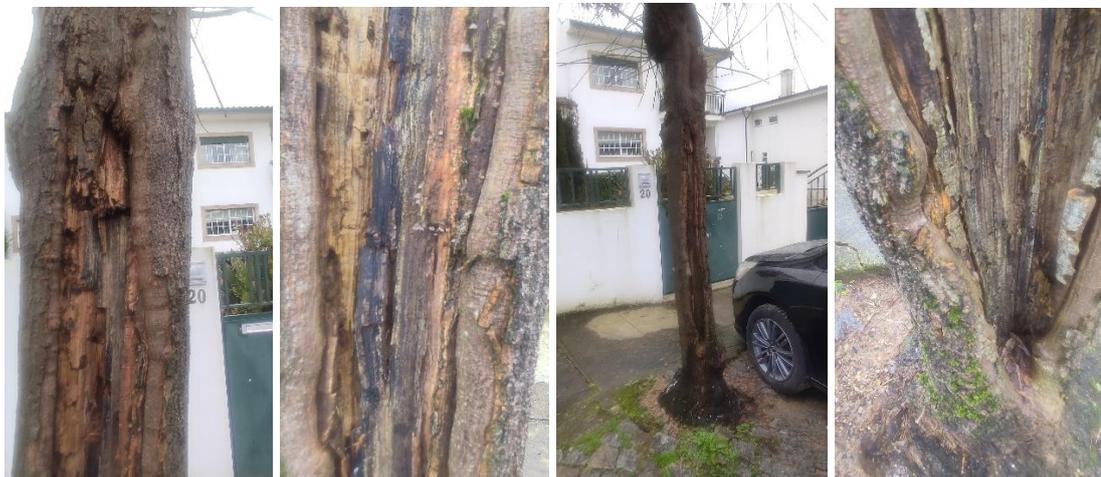
ID5 *Acer sp.* Em frente ao n.º 20

Na copa em todas as pernas observam-se antigas lesões com bordo de compartimentação resultantes de podas antigas.

Longitudinalmente pelo tronco até ao colo observa-se lenho exposto com formação de bordo de compartimentação e onde se verifica a degradação do lenho. No colo já se verifica a presença de micélio. Quanto á sua vitalidade esta apresenta-se débil.

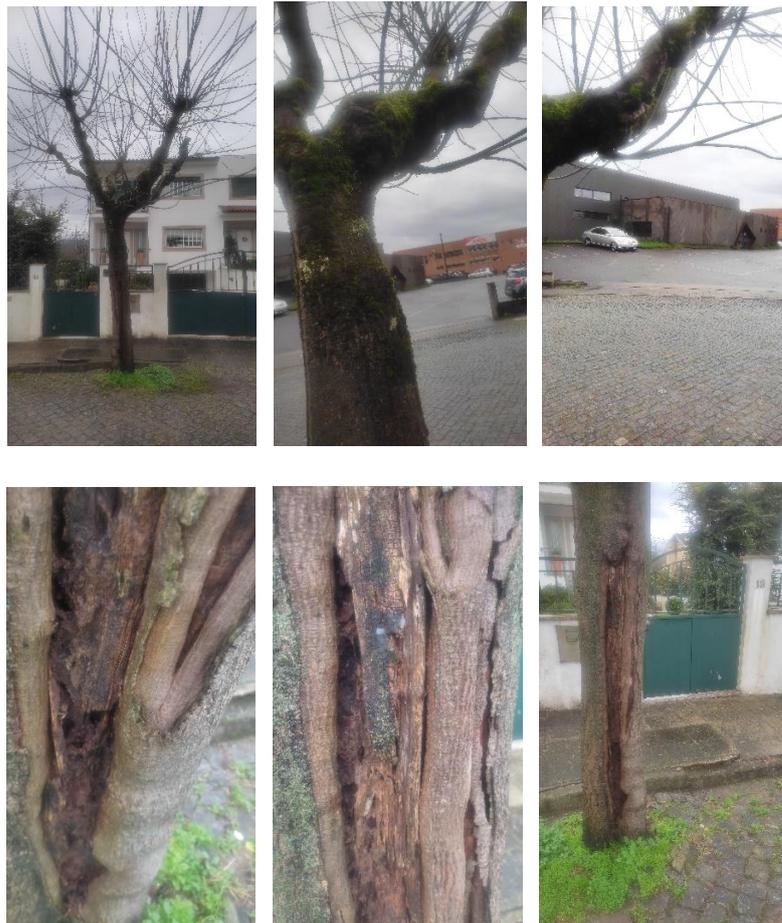
ID6 *Acer sp.* Em frente ao n.º 18

Na copa em todas as pernas observam-se antigas lesões com bordo de compartimentação resultantes de podas antigas.

Longitudinalmente pelo tronco até ao colo observa-se lenho exposto com formação de bordo de compartimentação incompleto onde se verifica a degradação do lenho. Quanto á sua vitalidade esta apresenta-se débil.
