Relatório Técnico de Avaliação Fitossanitária e Estabilidade Biomecânica

Por solicitação do Sr. Manuel Cunha, morador no nº 12 da Rua São Sebastião em Frossos, realizamos esta avaliação. O exemplar encontra-se em frente a sua casa, trata-se de um *Acer sp.*.

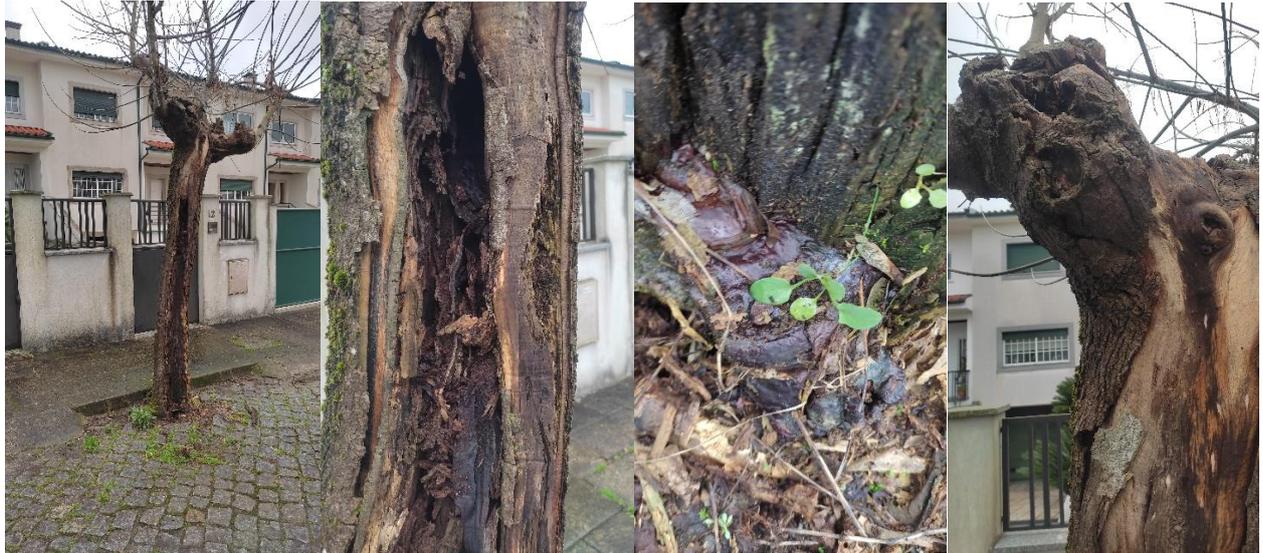
Na copa observa-se nas pernas a presença de antigas lesões resultantes de podas antigas, estas apresentam cavidades sem bordo de compartimentação onde se revela a degradação do lenho.

Exemplar ligeiramente inclinado. Junto ao colo observa-se uma cavidade que se estende pelo tronco e em profundidade onde se verifica uma degradação do lenho e no colo observa-se a presença de capóforo, *Ganoderma* sp. Responsável pela degradação das raízes. Quanto á sua vitalidade esta apresenta-se muito débil pois cerca de 50% do tronco, longitudinalmente, está comprometido.

A conjugação de todas estas deficiências estruturais das pernas, do tronco e debilidade do exemplar, leva-nos a concluir que este exemplar **não é estável**, pondo em risco pessoas e bens, pelo que aconselhamos o seu **ABATE**.
