## Informação Técnica de Avaliação Fitossanitária e Estabilidade Biomecânica

Dia 9 de maio deslocamo-nos á Rua Condessa Dona Toda por solicitação da Junta de Freguesia de Nogueira, Fraião e Lamações.

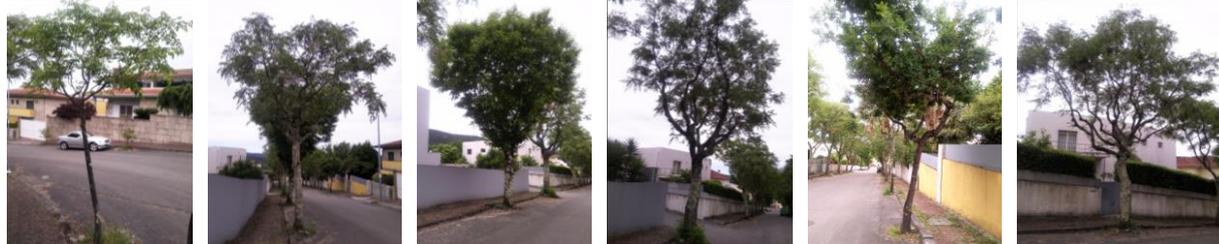
ID2 *Mélia azedarach* ID3 *Mélia azedarach* ID4 *Castanea sativa* ID5 *Mélia azedarach* ID6 *Quercus sp.* ID7 *Mélia azedarach*

Como observamos, nos exemplares acima apresentados, os problemas comuns em todo o arruamento são:

- caldeiras pequenas, não tiveram em atenção o crescimento das árvores;
- podas mal executadas que dão origem a ramos mal formados, “em cotovelo”;
- presença de feridas no tronco e copa, apesar de aparentemente as árvores conseguirem compartimentar.

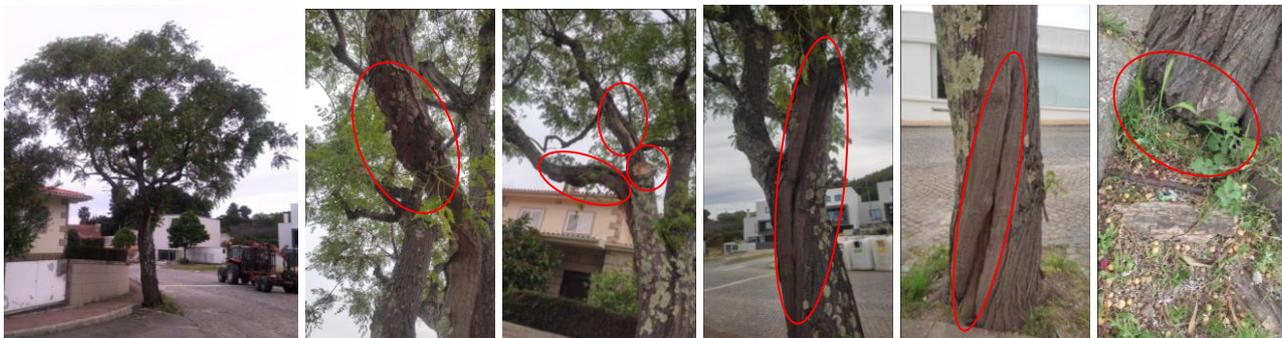
#### ID1 *Mélia azedarach*

DAP	0,20m
PAP	0,64m
Altura	9 m
Altura à base da copa	2,8m
Espaço	Caldeira
Alvo	Edifício, passeio, estrada

Este exemplar apresenta ao nível da copa feridas ao longo de duas pernas, cavidade com degradação do lenho numa perna, verifica-se num corte de ramo a degradação interna do lenho. No tronco observa-se ferida ao longo de toda a extensão até ao colo. No colo observa-se cavidade. Do exposto concluímos que este exemplar apresenta risco de queda eminente pelo que aconselhamos o Abate Imediato deste exemplar.

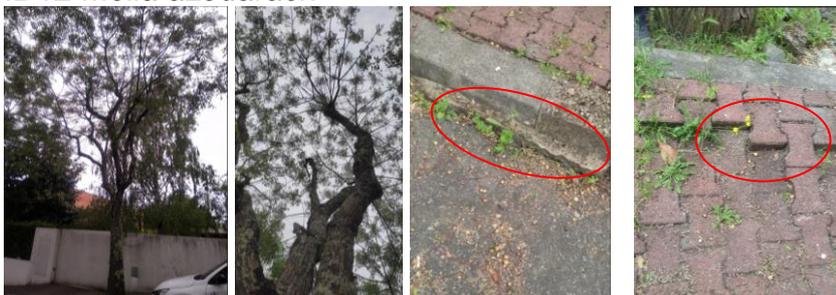
#### ID12 *Mélia azedarach*

DAP	0,41m
PAP	1,30m
Altura	7 m
Altura à base da copa	2,8m
Espaço	Caldeira
Alvo	Edifício, passeio, estrada

Neste exemplar podemos observar copa rarefeita com muitos ramos secos, baixa vitalidade. Verificamos o levantamento recente da calçada o que nos indica que a movimentação do prato radicular é recente, logo podemos concluir que esta corre o risco de queda. Aconselhamos o Abate Imediato.

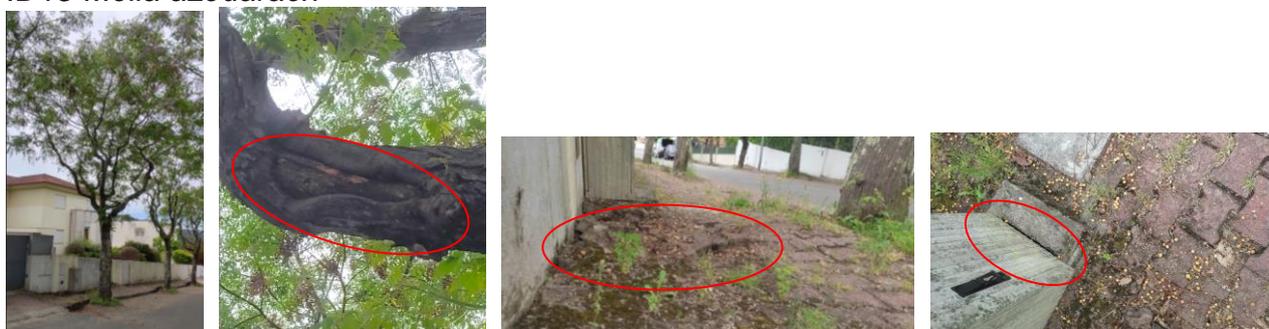
### ID13 *Mélia azedarach*

DAP	0,41m
PAP	1,30m
Altura	8m
Altura à base da copa	2,6m
Espaço	Caldeira
Alvo	Edifício, passeio, estrada

Da observação deste exemplar verificamos que este apresenta ferida longitudinal numa das pernas com presença de podridão e degradação do lenho. Verificamos o levantamento e depressão na calçada e deslocação da caixa elétrica, logo podemos concluir que as raízes deste exemplar estão a colocar em risco pessoas e bens. Aconselhamos o Abate Imediato.

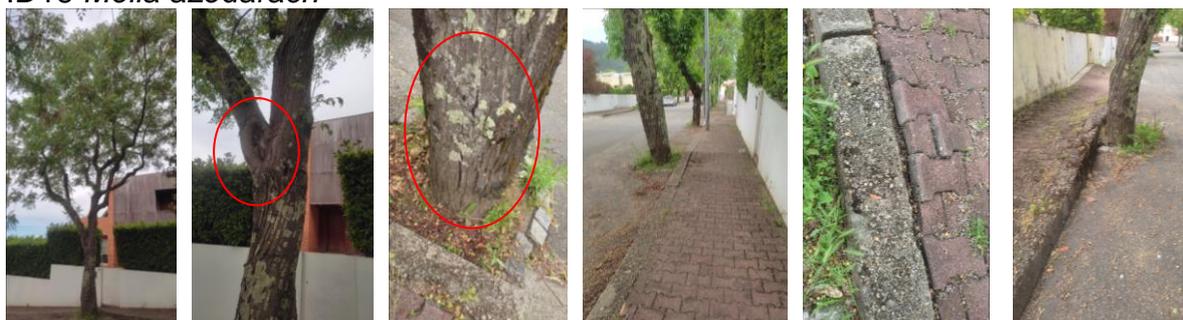
### ID16 *Mélia azedarach*

DAP	0,42m
PAP	1,32m
Altura	8m
Altura à base da copa	2,10m
Espaço	Caldeira
Alvo	Edifício, passeio, estrada

Observamos cavidade na base das pernas, tronco inclinado para a estrada com fissuras longitudinais no lado da tensão o que nos indica para rompimento do lenho.

Verificamos o levantamento recente da calçada o que nos indica que a movimentação do prato radicular é recente, logo podemos concluir que esta corre o risco de queda. Aconselhamos o Abate Imediato.

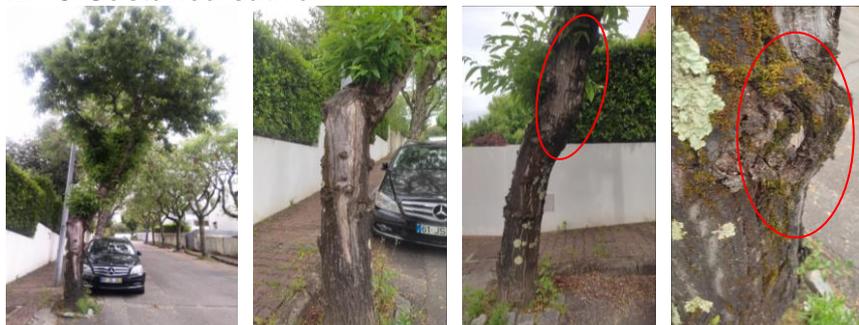
### ID18 *Castanea sativa*

DAP	0,38m
PAP	1,21m
Altura	6,9m
Altura à base da copa	2,9m
Espaço	Caldeira
Alvo	Edifício, passeio, estrada

Este exemplar apresenta apenas uma perna a outra foi cortada o que provocou um desequilíbrio na árvore. Ferida de grande extensão, desde a base da perna e que se prolonga pelo tronco, que não está completamente compartimentada. Verifica-se também um descascamento do tronco. Aconselhamos o Abate.

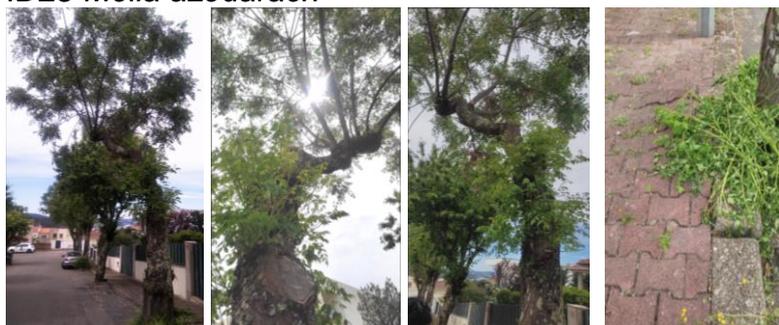
### ID23 *Mélia azedarach*

DAP	0,52m
PAP	1,64m
Altura	6m
Altura à base da copa	3,70m
Espaço	Caldeira
Alvo	Edifício, passeio, estrada

Este exemplar apresenta apenas uma pernada a outra foi cortada o que provocou um desequilíbrio na árvore. Ferida de grande extensão resultante da poda da pernada.

Verificamos o levantamento recente da calçada o que nos indica que a movimentação do prato radicular é recente, logo podemos concluir que esta corre o risco de queda. Aconselhamos o Abate.

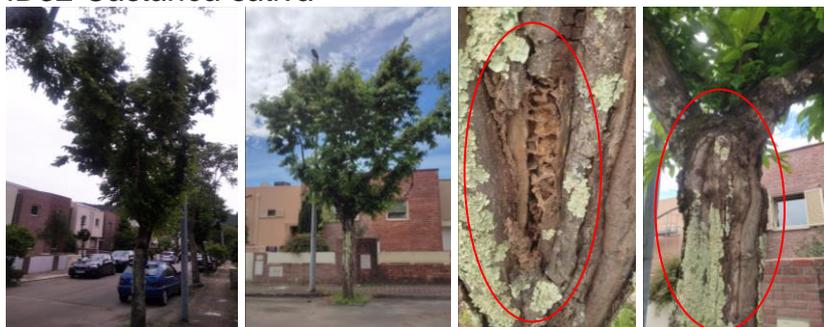
### ID32 *Castanea sativa*

DAP	0,30m
PAP	0,93m
Altura	7m
Altura à base da copa	1,9m
Espaço	Caldeira
Alvo	Edifício, passeio, estrada

Ferida ao longo do tronco, com degradação do lenho e ataque de insetos (formigueiro) o que coloca em risco a estabilidade biomecânica do exemplar. Aconselhamos o seu Abate.

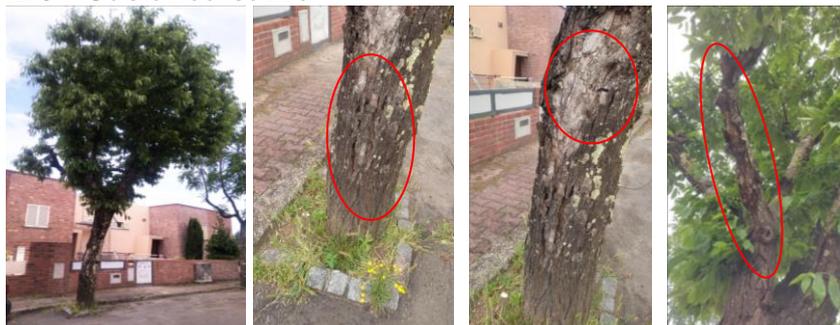
### ID34 *Castanea sativa*

DAP	0,39m
PAP	1,24m
Altura	6,10m
Altura à base da copa	2,20m
Espaço	Caldeira
Alvo	Edifício, passeio, estrada

Este exemplar apresenta descasque de ramos na copa. Ferida ao longo do tronco com fissuras horizontais e verticais, com degradação do lenho e ataque de insetos o que coloca em risco a estabilidade biomecânica do exemplar. Aconselhamos o seu Abate.

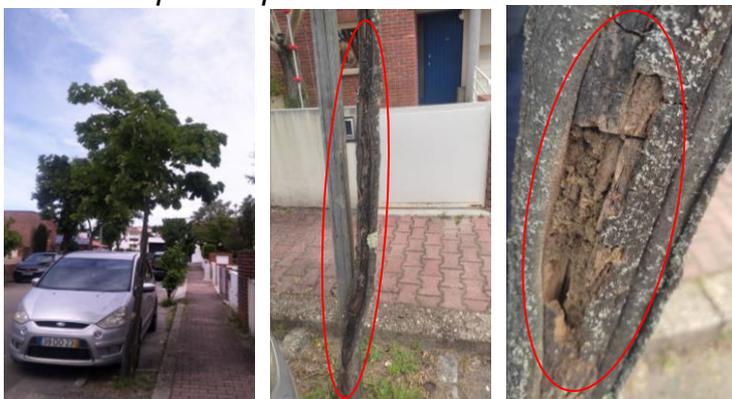
### ID35 *Acer pseudoplatanus*

DAP	0,08m
PAP	0,25m
Altura	3,5m
Altura à base da copa	2,40m
Espaço	Caldeira
Alvo	Edifício, passeio, estrada

Ferida ao longo do tronco com fissuras horizontais, com degradação do lenho e ataque de insetos o que coloca em risco a estabilidade biomecânica do exemplar. Aconselhamos o seu Abate.

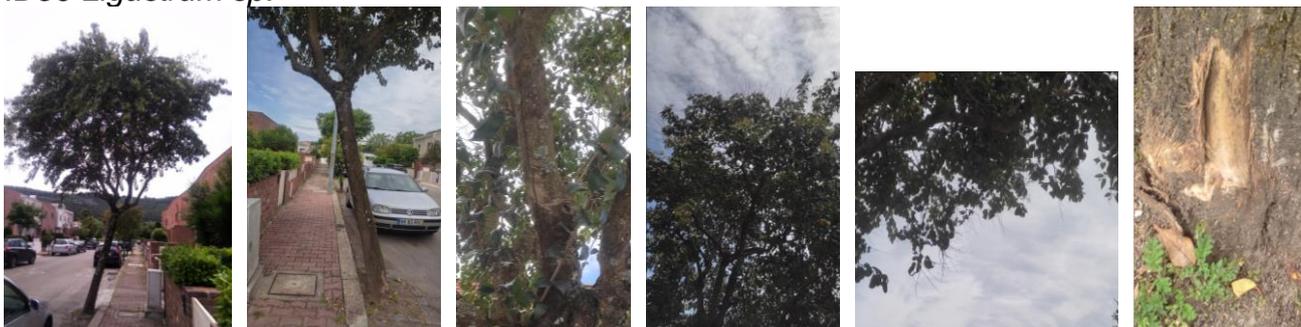
### ID36 *Ligustrum sp.*

DAP	0,22m
PAP	0,68m
Altura	5,4m
Altura à base da copa	2,10m
Espaço	Caldeira
Alvo	Edifício, passeio, estrada

Este exemplar apresenta-se inclinado no sentido do passeio e edifício, copa com pernada que apresenta fissura longitudinal, dieback da copa o que nos indica problemas a nível das raízes. No colo podemos observar ferida na casca e descasque. Do observado aconselhamos o seu Abate.
