## Relatório Técnico de Avaliação Fitossanitária e Estabilidade Biomecânica

Dia 23 de abril deslocamo-nos á rua Nova da Estação por solicitação da equipa da DJEV. Procedemos á avaliação fitossanitária e biomecânica dos exemplares existentes no local solicitado (figura1)

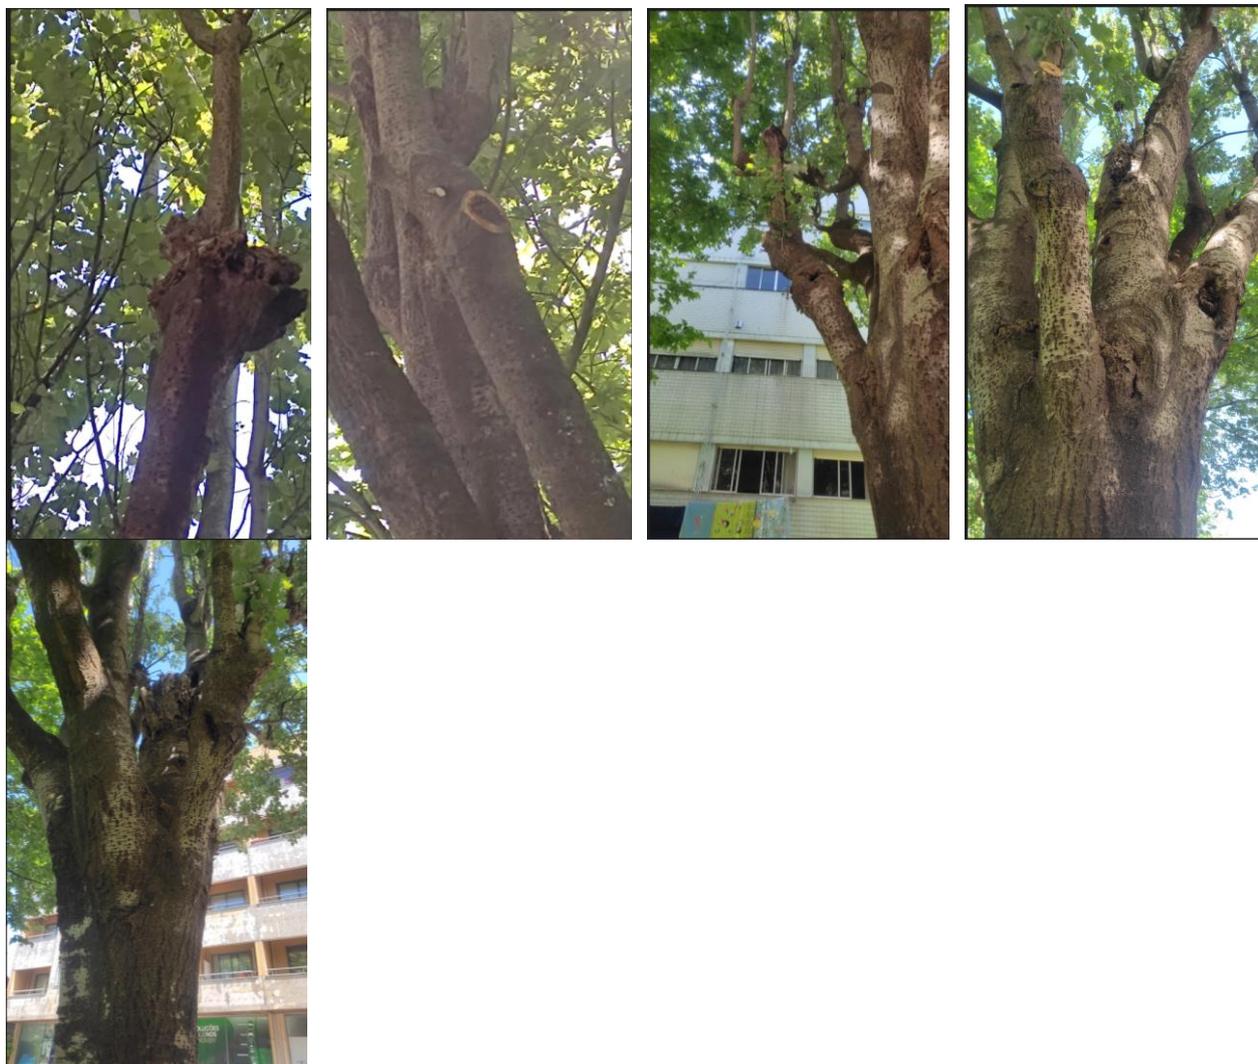
Figura 2 – Imagens do exemplar ID1

Como podemos observar pela figura 2, todas as pernas apresentam cavidades com podridão do lenho a probabilidade de queda é eminente. Verificamos uma baixa vitalidade e probabilidade de queda das pernas, logo aconselhamos o seu abate imediato.

Do exposto concluímos que estes dois exemplares são para abater, não aconselhamos a sua substituição pois os exemplares adjacentes têm copas muito próximas.

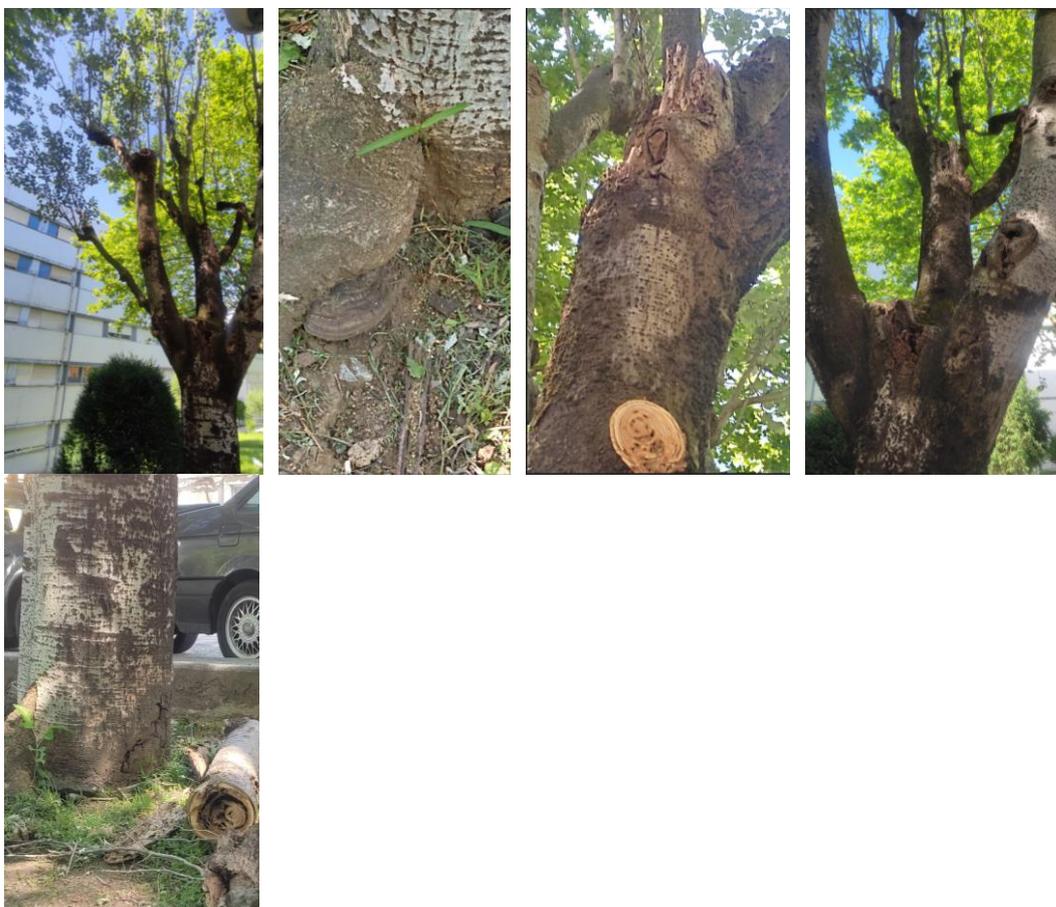
Figura 3 – Imagens do exemplar ID2

Observam-se muitos ramos secos. Presença de fungo, carpóforo de ganoderma e fissuras ao nível do colo. Em todas as pernas existem cavidades com podridão do lenho a probabilidade de queda é eminente, este exemplar tem vitalidade muito reduzida. Aconselhamos o seu abate imediato, pois o risco de queda e a probabilidade de atingir pessoas, animais e bens é muito elevada.
