## Informação Técnica de Avaliação Fitossanitária e Estabilidade Biomecânica

Dia 22 de maio, por indicação da equipa dos jardins, que se encontrava no local a podar, deslocamo-nos á Escola Básica do Carandá, rua Américo Ferreira Carvalho para efetuar a avaliação da condição fitossanitária e estabilidade biomecânica dos exemplares presentes e consequentemente avaliação do potencial de risco de queda ou fratura.

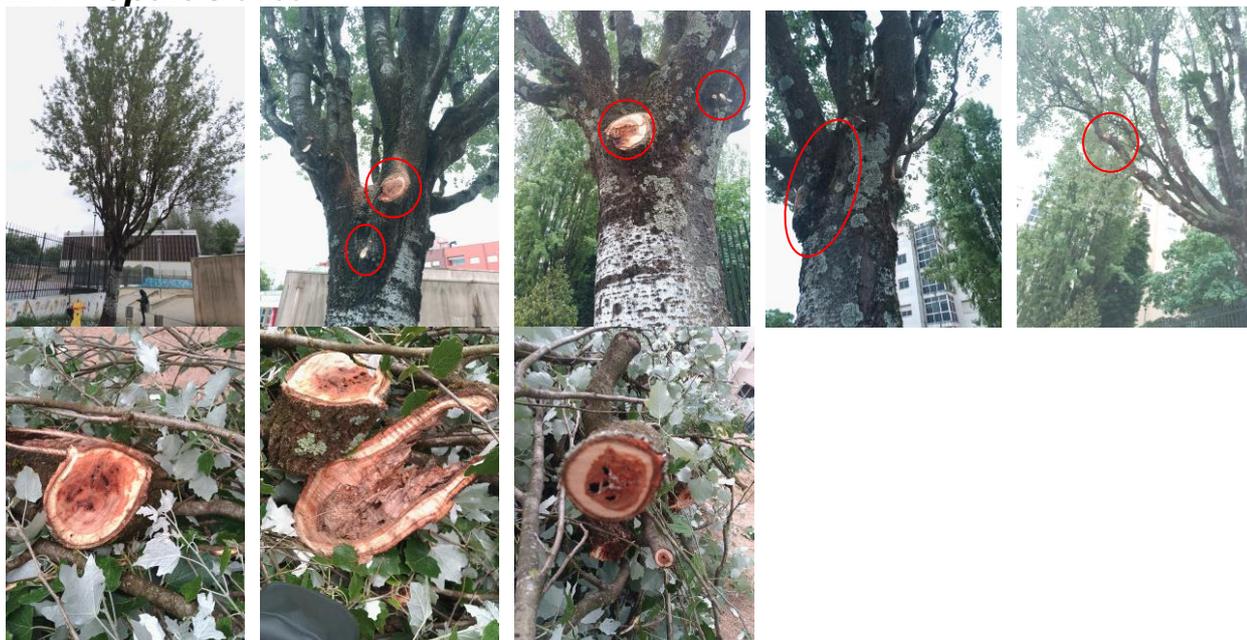
Figura 2 – Imagens ID 1

Como podemos observar pelas imagens, verificamos que este exemplar apresenta degradação do lenho a nível da copa, as pernadas e ramos podados apresentam degradação do lenho com presença de cavidades. Verificamos também inserção de pernada com casca inclusa, que nos indica que é uma zona de fragilidade pelo que pode quebrar.

De modo a avaliar se a degradação da copa se estende para o tronco, efetuamos a perfuração com o resistógrafo onde verificamos que esta degradação não se verifica a nível do tronco aos 1,40 m.

Uma vez que, avaliando a copa, verificamos degradação do lenho nos ramos e pernadas podadas, podemos concluir que este exemplar apresenta risco e perigo de quebra. Uma vez que este exemplar se localiza no recreio da escola primária, pode colocar em risco as crianças pelo que aconselhamos o seu abate.

Após análise dos dados de campo recolhidos, concluímos que os exemplares de choupo 1, 2, apresentam “defeitos” críticos na copa e o choupo 3 no tronco/colo.

Nos exemplares 1 e 2 a fratura destas pernas, ramos pode ocorrer com facilidade pois estas apresentam instabilidade mecânica.

Constatamos que não existe possibilidade de mitigação do risco de fratura ou queda destes exemplares por meio de ações de correção pois, a nível dos ramos e pernas (exemplares 1 e 2) e tronco no exemplar 3 encontra-se muito degradados.

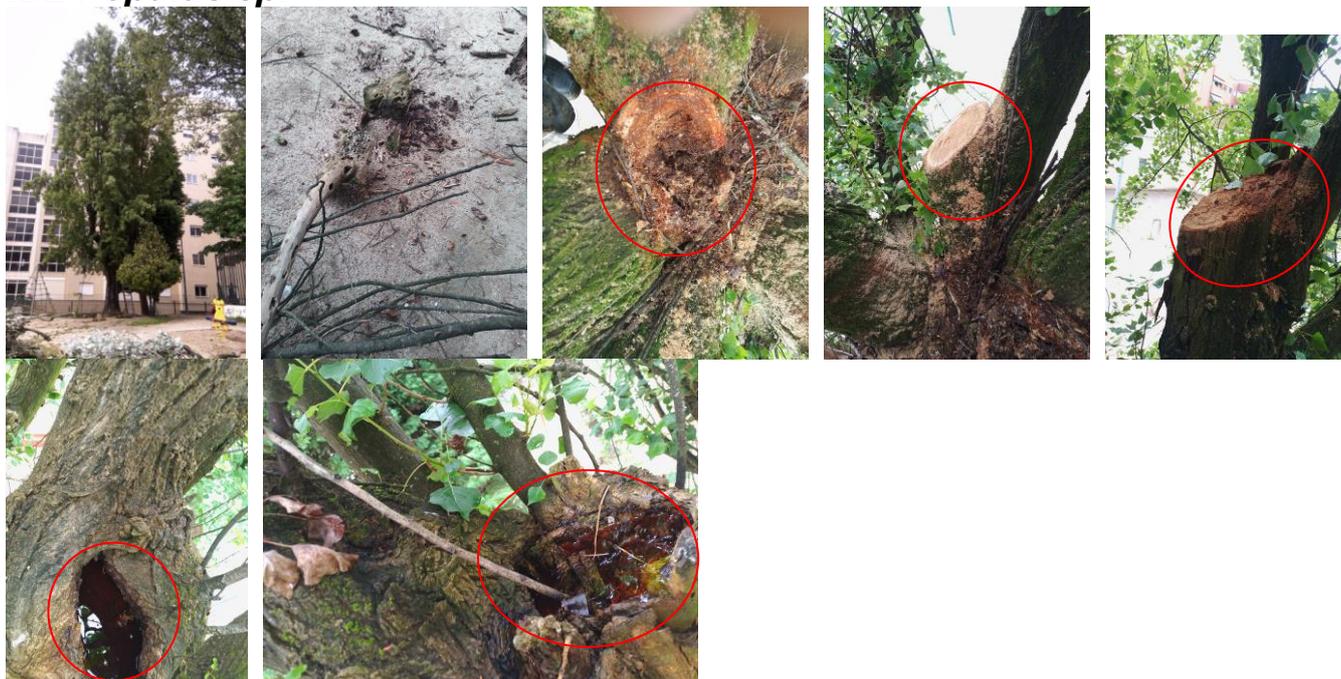
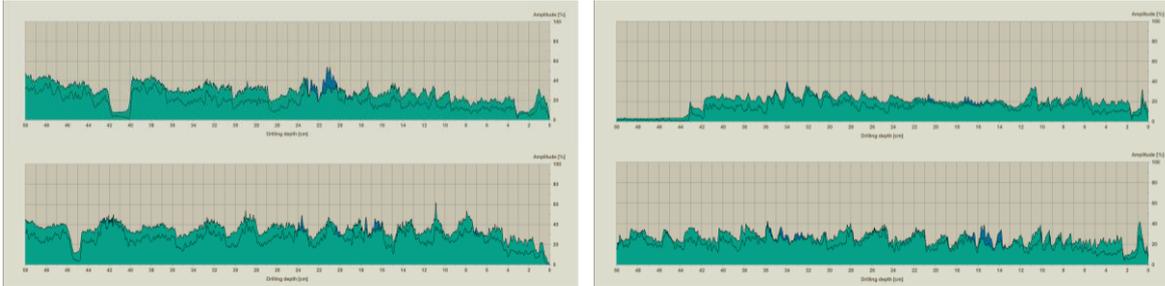
Figura 3 – Imagens ID 2

Relativamente á copa observamos, ramos secos, cavidade com degradação do lenho na base do tronco que afecta todas as pernas. Pelas podas realizadas vemos degradação do lenho nas pernas e ramos, duas pernas apresentam cavidades com acumulação de água o que facilita a degradação.

Uma vez que avaliando a copa verificamos degradação do lenho nos ramos e pernas, podemos concluir que este exemplar apresenta risco e perigo de quebra, uma vez que este exemplar se localiza no recreio da escola primária, pode colocar em risco as crianças pelo que aconselhamos o seu abate,

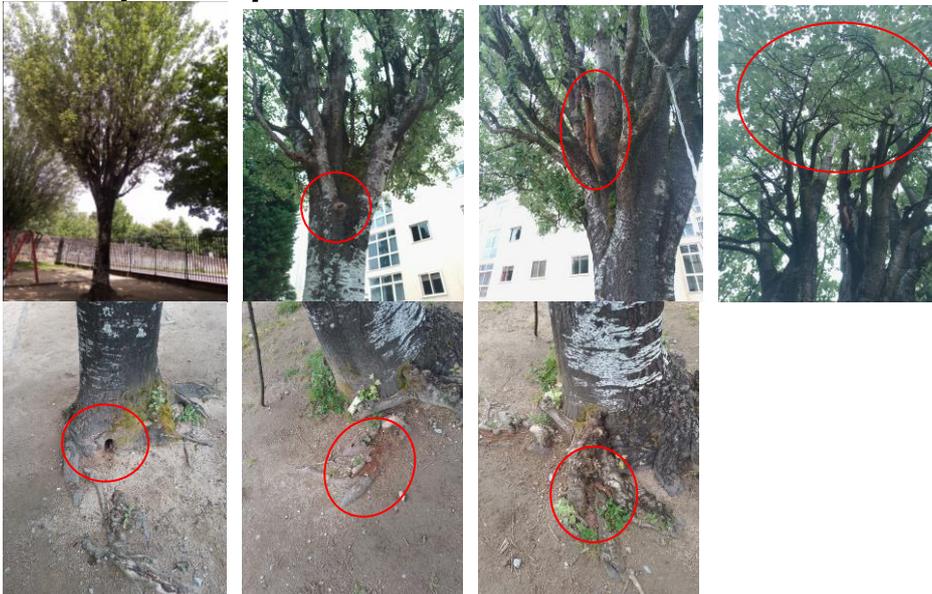
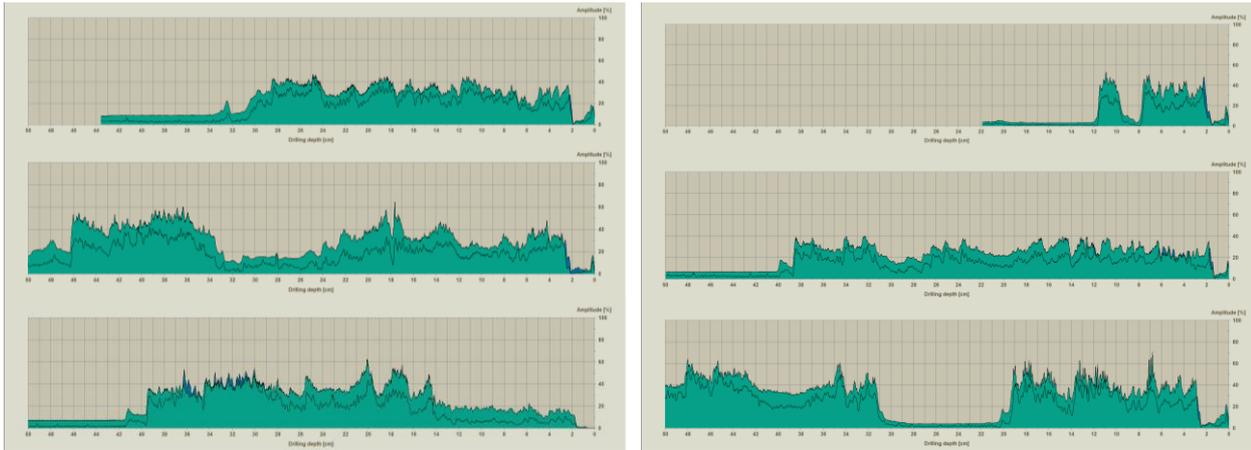
Figura 4 – Imagens ID 3

Este exemplar apresenta muitos raminhos secos, indicativo de problemas a nível das raízes. No colo do choupo podemos ver uma cavidade com acumulação de água com uma profundidade de cerca de 30 cm, fizemos leitura com o resistograma onde verificamos cavidade e degradação do lenho.

Concluimos que este exemplar apresenta risco e perigo de queda, uma vez que este exemplar se localiza no recreio da escola primária, pode colocar em risco as crianças pelo que aconselhamos o seu abate.

Através dos resistogramas, realizados no tronco do choupo 3 comprovamos a existência de cavidades com degradação interna do lenho, que são causa da instabilidade mecânica.

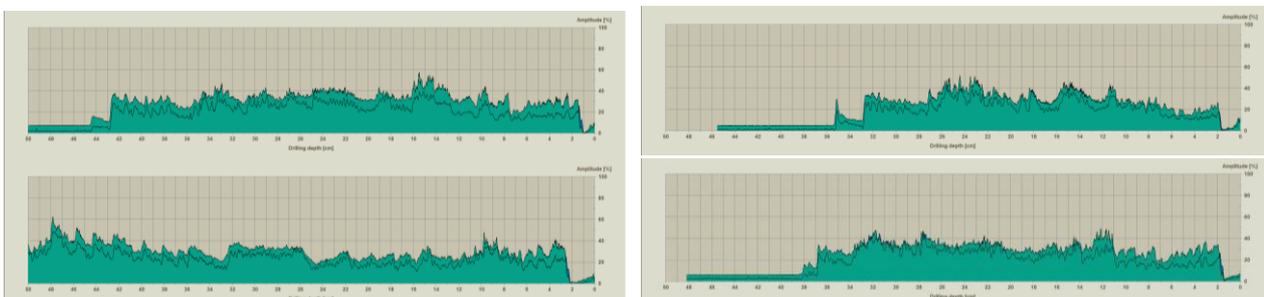
Figura 5 – Imagens ID 4

Este exemplar apresenta vitalidade, sem “defeitos” problemáticos visíveis a nível da copa. Pelos resistogramas verificamos que este exemplar a nível do tronco apresenta estabilidade.

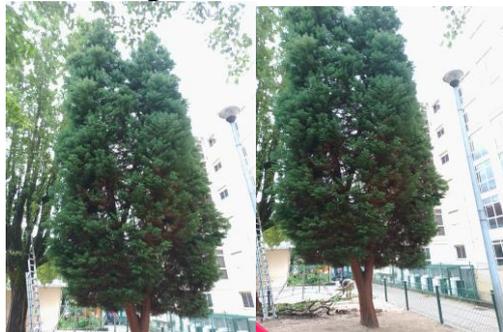
Figura 6 – Imagens ID 5

À data da visita não foram observados sinais/sintomas que nos indiquem perigo e risco de queda.
