## Informação Técnica de Avaliação Fitossanitária e Estabilidade Biomecânica

### Relatório de Avaliação fitossanitária e biomecânica

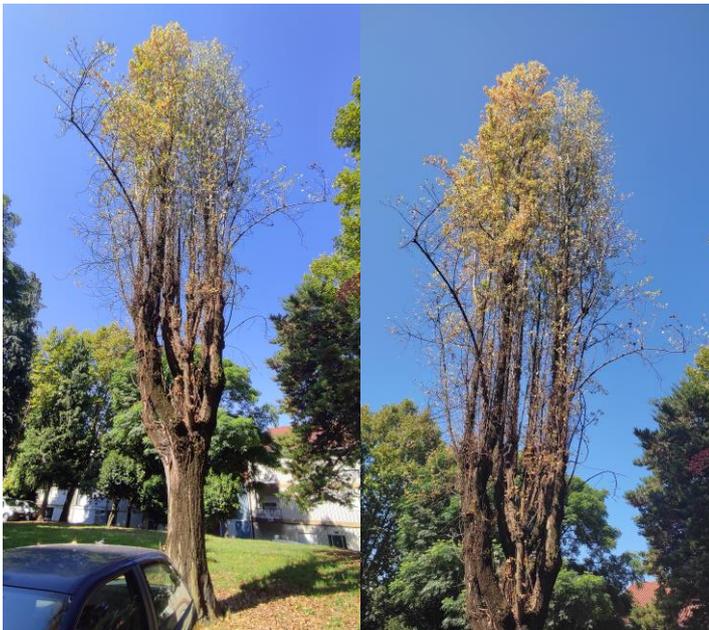
O exemplar sinalizado apresenta sinais/sintomas de pouca de vitalidade, copa com folhas secas e descoloradas, a maior parte dos ramos estão mortos, com degradação do lenho e em risco de queda eminente.

Vamos proceder ao seu ABATE IMEDIATO, dia 06/08/2024 uma vez que constitui elevado perigo para pessoas e bens.
