## Relatório Técnico de Avaliação Fitossanitária e Estabilidade Biomecânica

Por solicitação do Sr. Leonardo Jorge Marques, entrada n.º 72554, realizamos esta avaliação. O exemplar encontra-se no Bairro Social das Enguardas junto ao bloco G. Trata-se de um *Populus sp.* também conhecido por choupo. Aquando da visita verificamos indícios de risco de queda em mais 3 choupos pelo que realizamos também avaliações.

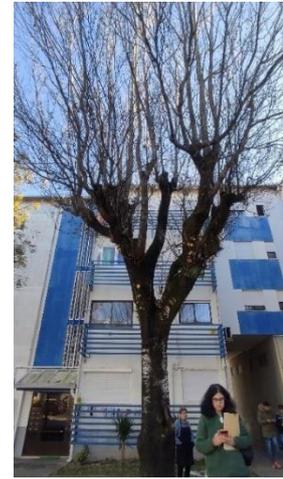
Figura 2 – *Populus sp.*

Altura	13m
PAP	1,88m
DAP	0,59m

Todas as pernadas apresentam cavidades e uma delas tem uma ferida que se prolonga axialmente ao longo da pernada. Todas estas cavidades não apresentam bordo de compartimentação e verifica-se degradação do lenho.

Pela avaliação do método VTA (Visual Tree Assessment) acompanhado dos respetivos resistogramas podemos concluir que estes 4 exemplares não têm estabilidade biomecânica pelo que aconselhamos o **ABATE** destes **4 Choupos**.

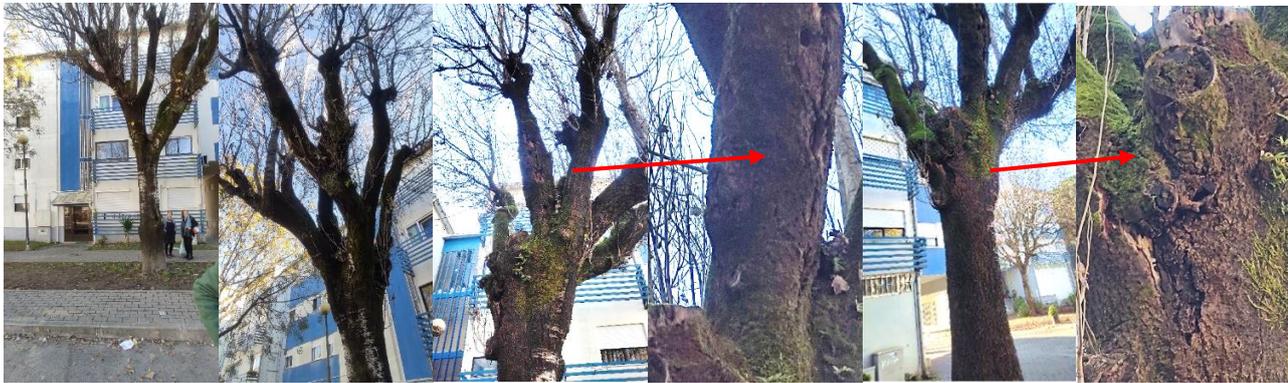
Figura 3 – fotografias Choupo 1.

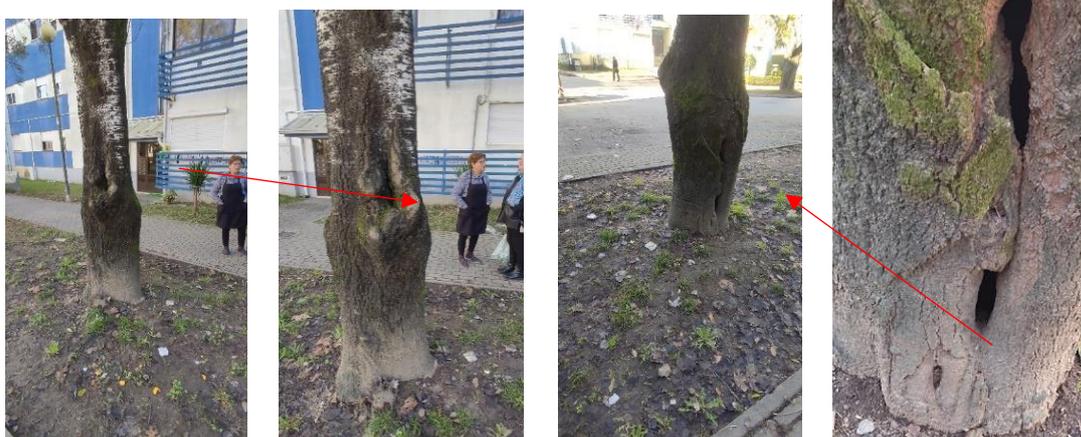
Junto ao colo observa-se uma cavidade que se estende pelo tronco e em profundidade onde se verifica uma degradação do lenho, deformação do tronco resultante de antiga lesão que formaram bordo de compartimentação fechado.

Figura 4 – fotografias tronco e colo do Choupo 1.

Comprimento	0,88 m
Largura	0,6 m

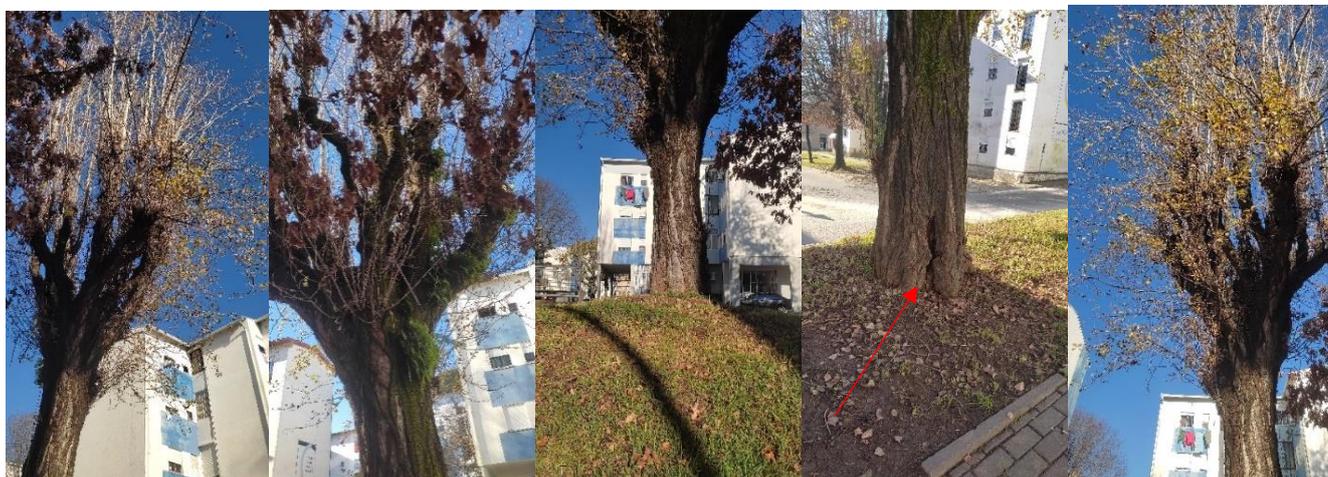
Na Copa verifica-se a presença de esferoblastos, rebentação de ramos adventícios.

Figura 7 – – fotografias Choupo 2.

Junto ao colo observa-se uma cavidade que se estende pelo tronco e em profundidade onde se verifica uma degradação do lenho, deformação do tronco resultante de antiga lesão que formaram bordo de compartimentação fechado.

Comprimento	0,70 m
Largura	0,10 m
Profundidade	0,18 m

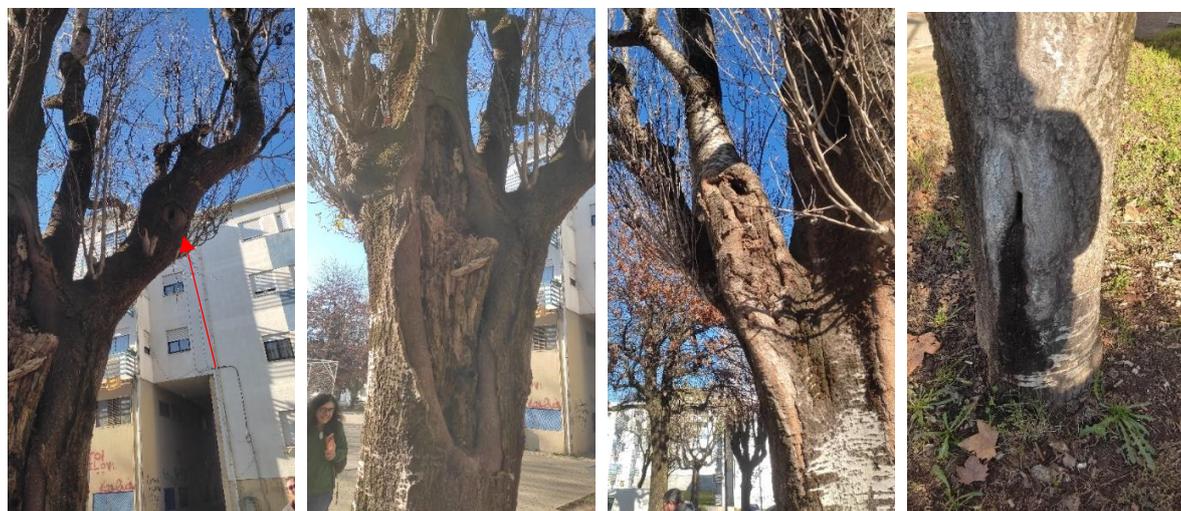
Figura 10 – fotografias Choupo 3.

Pela observação do exemplar verificamos cavidades nos ramos com bordo de compartimentação, ferida muito extensa resultante de poda ou esgaçamento de perna com apodrecimento do lenho, bordo de comparticipação está mal formado na parte superior.

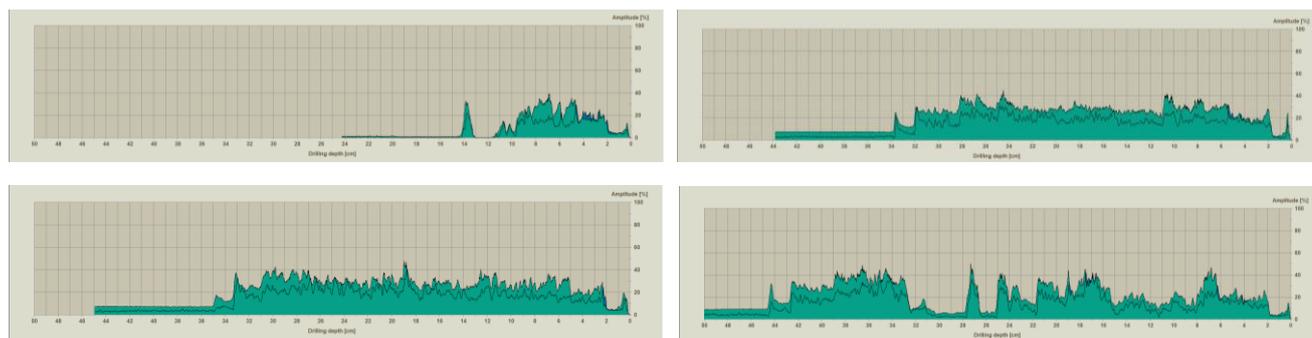
Figura 11 – resistograma a 0,50metro altura tronco

Pela leitura dos resistogramas verificamos que a 0,50 metros de altura, existe uma degradação do lenho e indicação de cavidade. De modo a analisar a extensão no interior do tronco realizamos medidas a 1m de altura onde concluímos que existem já sinais de degradação do lenho e cavidade muito manifesta a esta altura que coloca em causa a estabilidade biomecânica do exemplar.

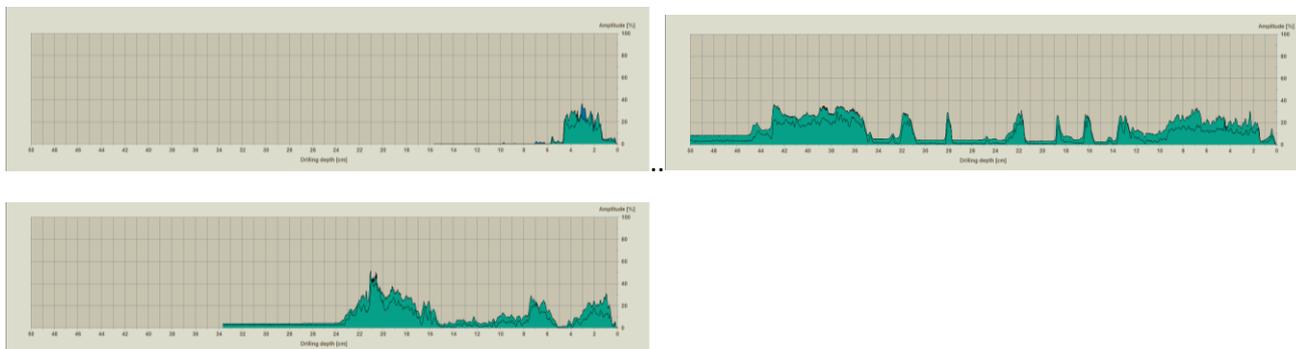
Figura 12 – resistograma a 1metro altura tronco

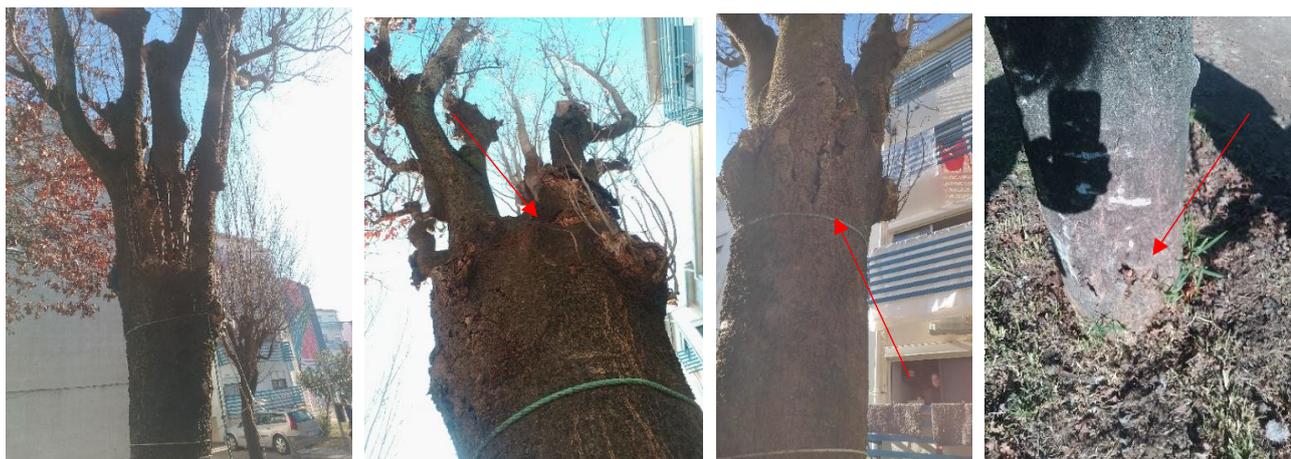
Figura 13 – – fotografias Choupo 4.

Observamos neste exemplar a rebentação de ramos epicórmicos e esferoblastos, toco de pernada seca, alteração na casca na copa e tronco e fissura horizontal a nível do colo.

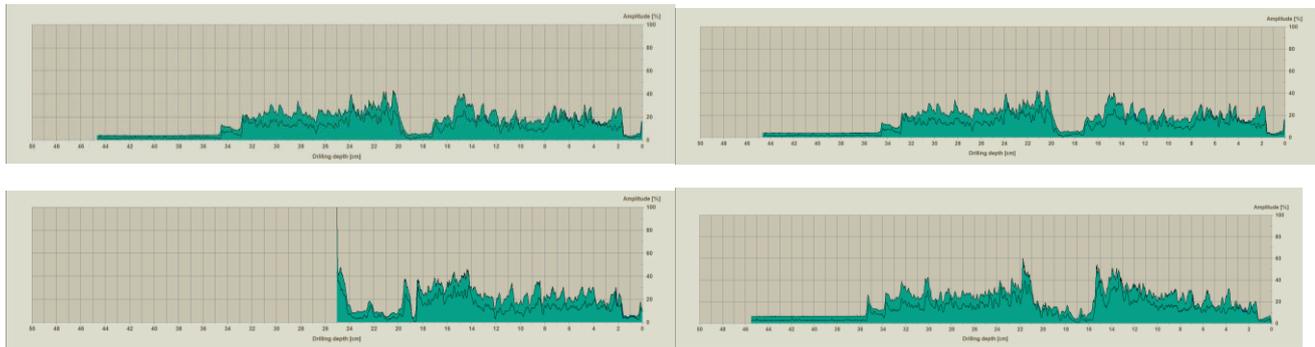
Figura 15 – resistograma a 1metro altura tronco

Interpretando os resistogramas verificamos a 0,3m cerca de 5cm de cavidade que ainda não apresenta risco de queda, porém verificamos que a 1m e a 1,4m já existe degradação do lenho e formação de cavidade, embora se verifique tentativas de compartimentação o exemplar não foi bem sucedido pondo em causa a estabilidade biomecânica.
