## Relatório Avaliação fitossanitária e biomecânica EB23 de Maximinos

Visita realizada dia 06 de dezembro de 2023 á escola EB23 de Maximinos, para fazer um diagnóstico do estado fitossanitário e de solidez biomecânica dos exemplares arbóreos presentes.

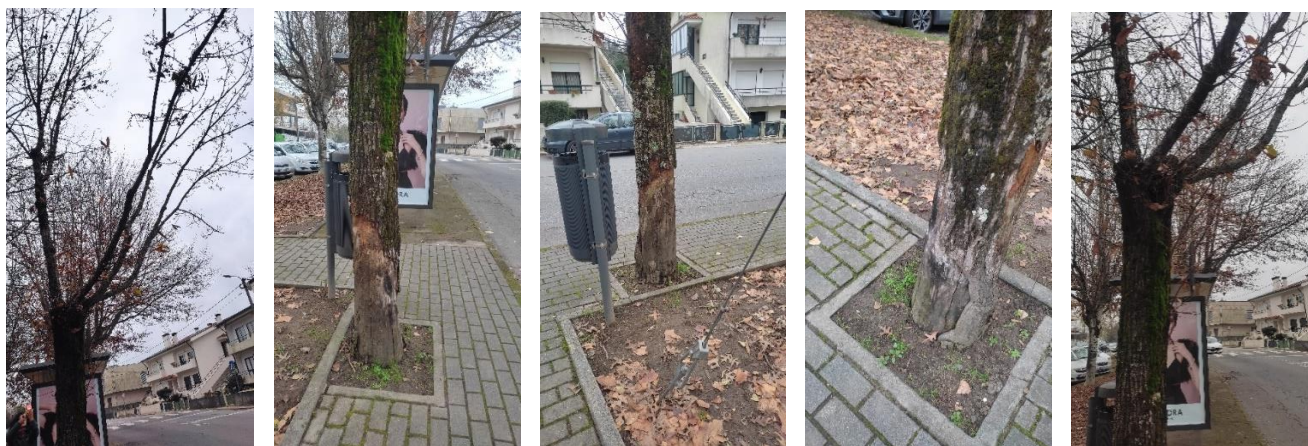
Figura 2 – Localização ID1 *Castanea sp.*

Este exemplar arbóreo apresenta ao nível do tronco cerca de 75% de lenho exposto, o que compromete a vitalidade á árvore que já apresenta uma copa com pernadas secas. Uma vez que a alimentação da árvore está comprometida e este exemplar apresenta-se em declínio, estando localizada ao lado de uma paragem de autocarro com bastante movimento aconselhamos o seu ABATE IMEDIATO.

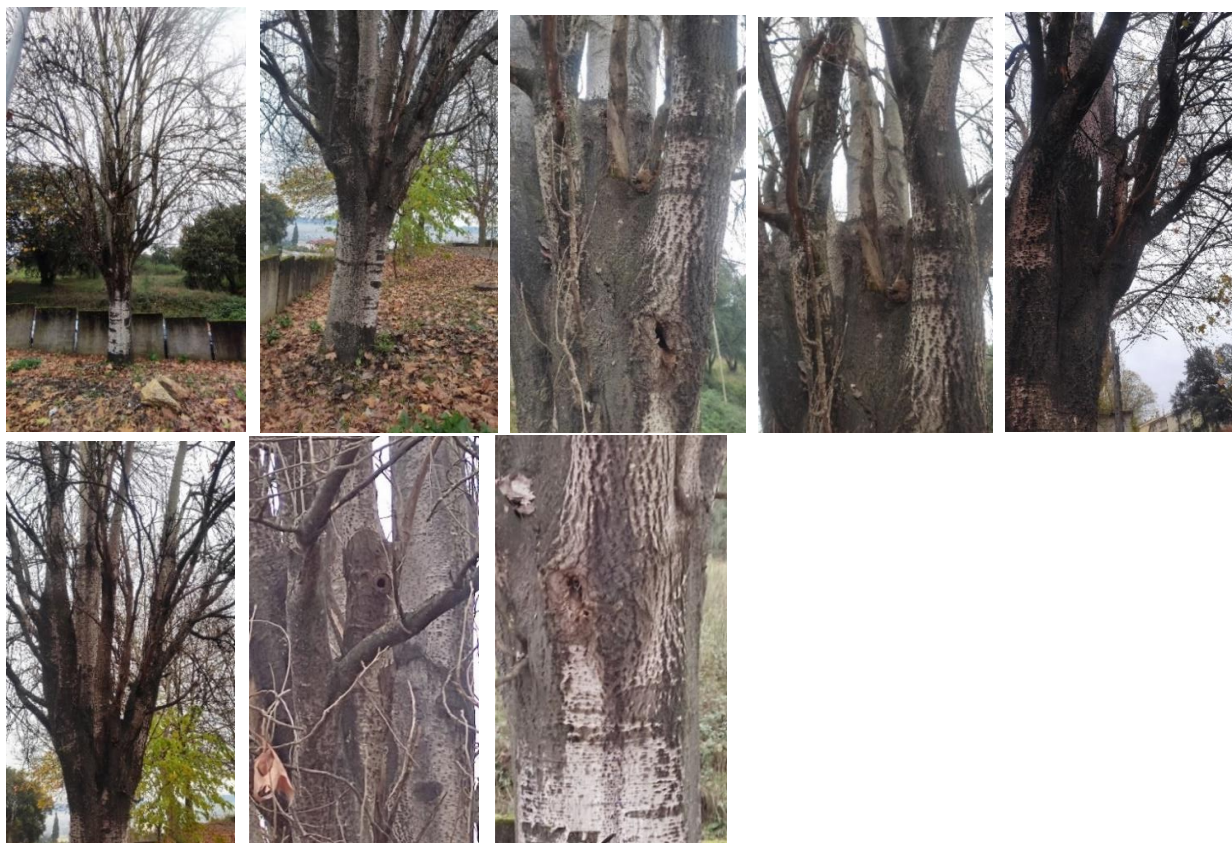
Figura 3 - fotografias do ID2 *Populus sp.*

Como podemos observar pela figura 3, este exemplar apresenta ramos secos, ramos com cavidades. A nível do tronco verificamos na base das pernas cavidades que não conseguimos analisar a sua extensão pelo que recorremos ao resistógrafo para uma avaliação.

Propomos o acompanhamento deste exemplar uma vez que apesar da cavidade ser relativamente pequena, a sua extensão da pernada ao longo do tronco está a aumentar, verificando-se degradação do lenho, uma vez que o choupo ainda não conseguiu compartimentar.

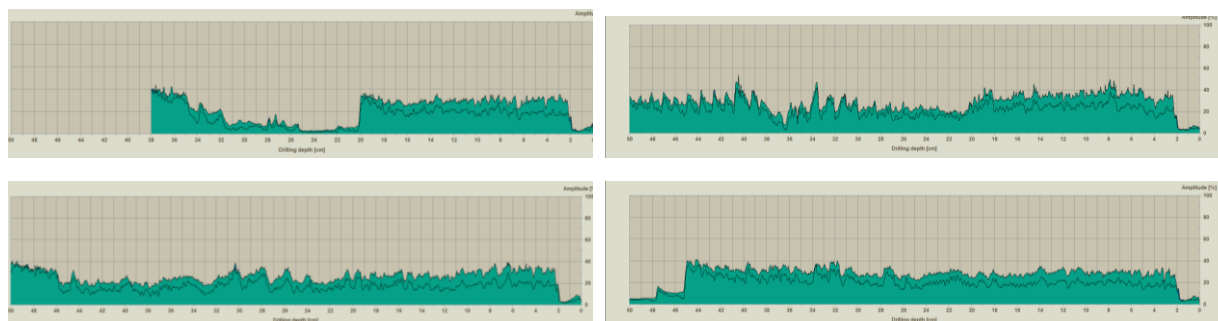
Figura 4 – leitura resistógrafo a 1.60m de altura no prolongamento da pernada

Como podemos verificar pelos gráficos do lado da pernada com cavidade esta estende-se até a passar de 1m do tronco. A 1 metro do solo conseguimos perceber pelo gráfico ainda existe degradação do lenho.

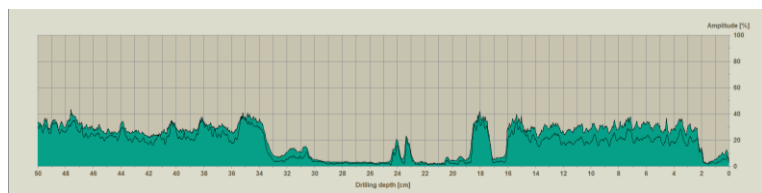
Figura 5 – leitura resistógrafo a 1,40m de altura no prolongamento da pernada

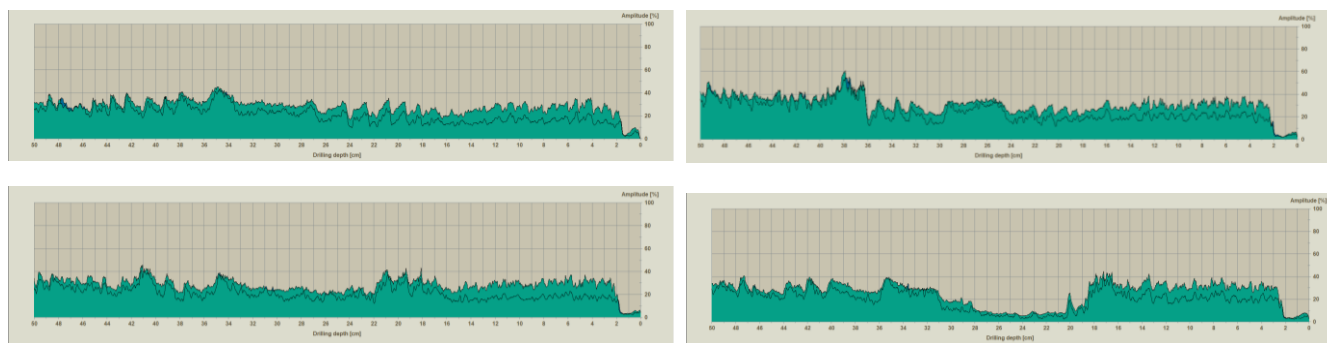
Figura 6 – leitura resistógrafo a 1m de altura no prolongamento da pernada

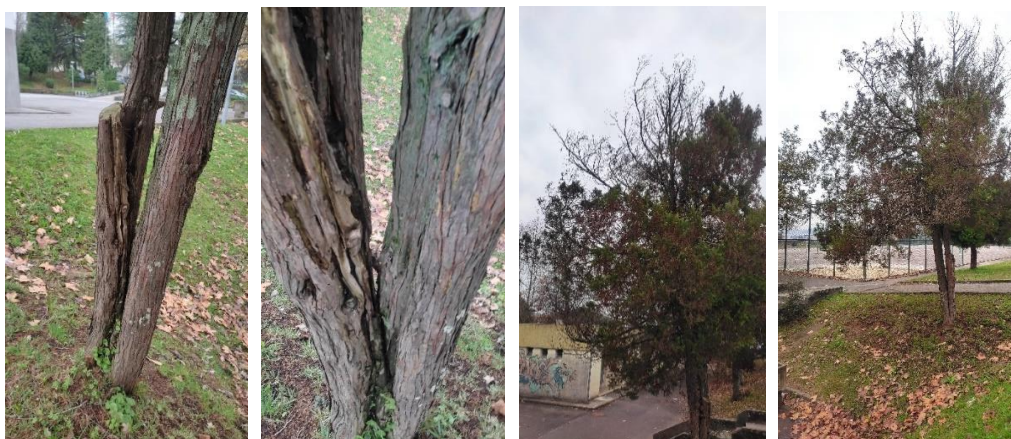
Figura 7 – Localização ID3 *Chamaecyparis* sp.

Pela análise do exemplar, figura 9, uma das pernadas está completamente seca e a outra apresenta dieback do ápice, pelo que consideramos que este exemplar não tem vigor logo aconselhamos o seu ABATE.

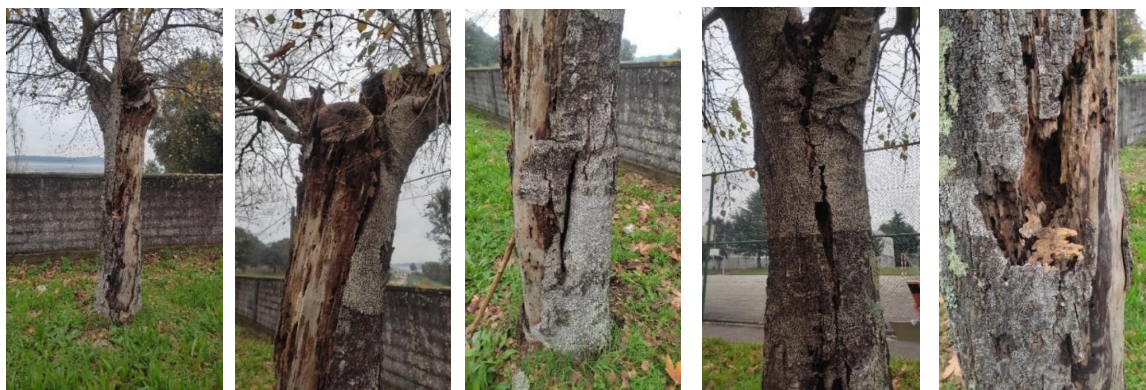
Figura 8 - *Bétula pendula*

Neste exemplar verificamos copa com rebentação epicórmica, mas a maioria dos ramos mortos. Ao nível do tronco como podemos verificar pelas figuras apresentadas cerca de 50% está sem casca com o lenho exposto, presença de várias cavidades com indícios de ataque de insetos e podridão. Este exemplar não apresenta viabilidade pelo que aconselhamos o seu ABATE.

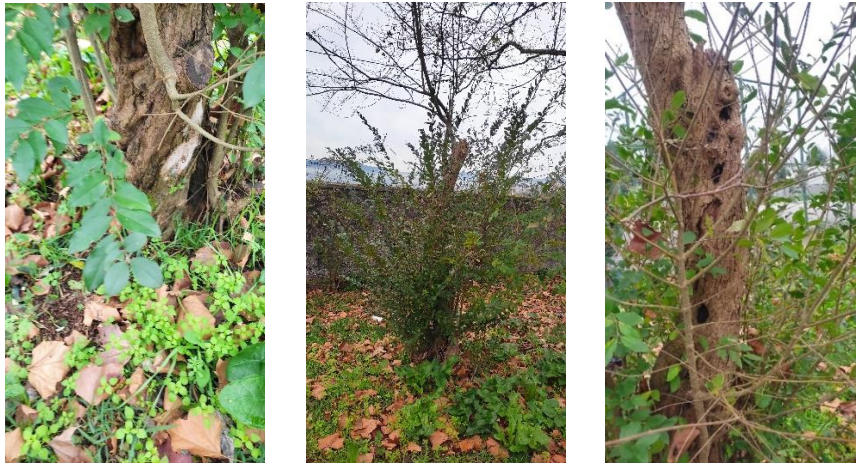
Figura 9- Fotografias ID 5 Ligustrum sinense

Pela análise visual deste exemplar podemos concluir que se encontra seco porém rebentou de toíça, estes rebentos não têm viabilidade pois este exemplar encontra-se sob a copa de um plátano que lhe provoca ensombramento. Aconselhamos a remoção.

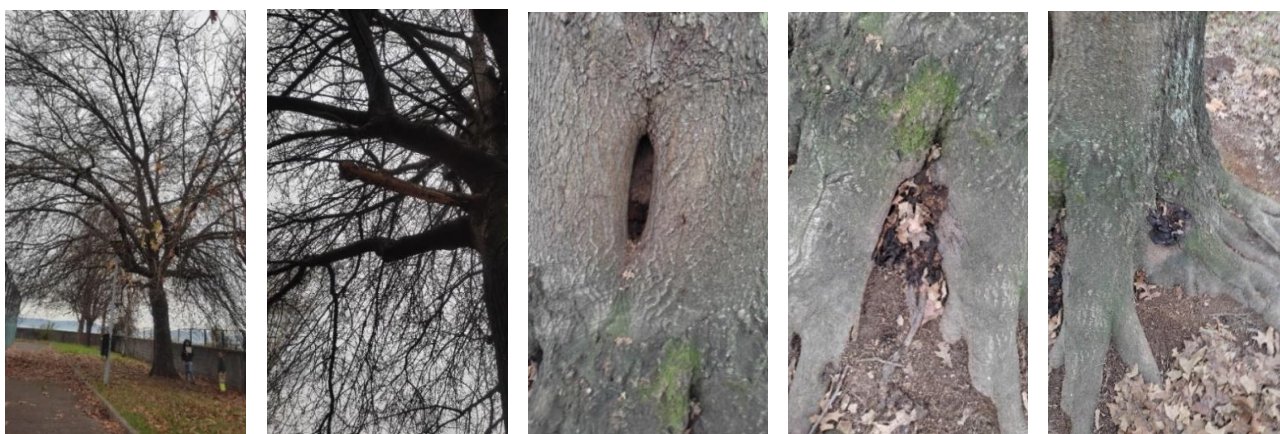
Figura 10- Fotografias ID6 *Quercus rubra*

Este exemplar apresenta na copa ramos secos alguns com presença de fungos, no tronco verificamos uma lesão com formação de bordo de compartimentação porem consegue-se visualizar presença de degradação do lenho na cavidade. No colo do tronco verifica-se a presença de carpóforos. A estabilidade deste exemplar coloca-nos dúvidas, devido aos sinais/sintomas apresentados, recorreremos ao resistógrafo.

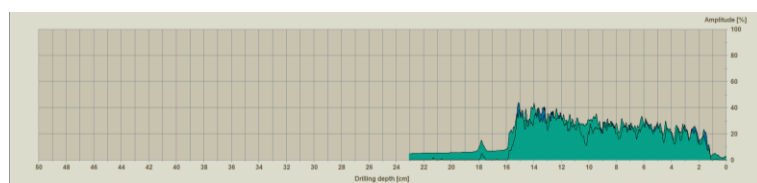
Figura 11 – leitura resistógrafo a 1,40m de altura no prolongamento da cavidade no tronco

Pela análise dos resistogramas verificamos que a degradação e cavidade maior de 40% a 20cm e 1 m, o que nos indica que a estabilidade deste exemplar está em causa, uma vez que se encontra localizado, e com inclinação para o campo de jogos onde os alunos têm aulas, a probabilidade e possibilidade de queda é grande pelo que aconselhamos o seu ABATE.

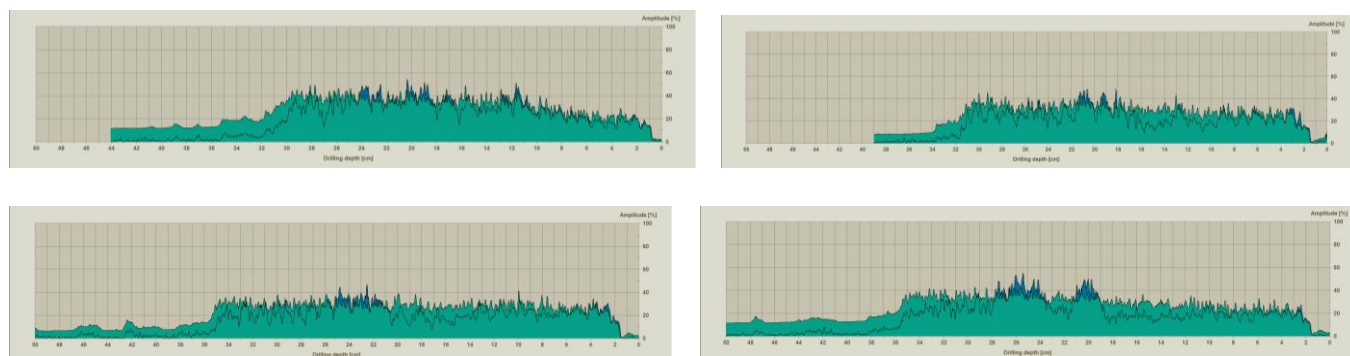
Figura 12 – leitura resistógrafo a 1m de altura do tronco abaixo prolongamento da cavidade

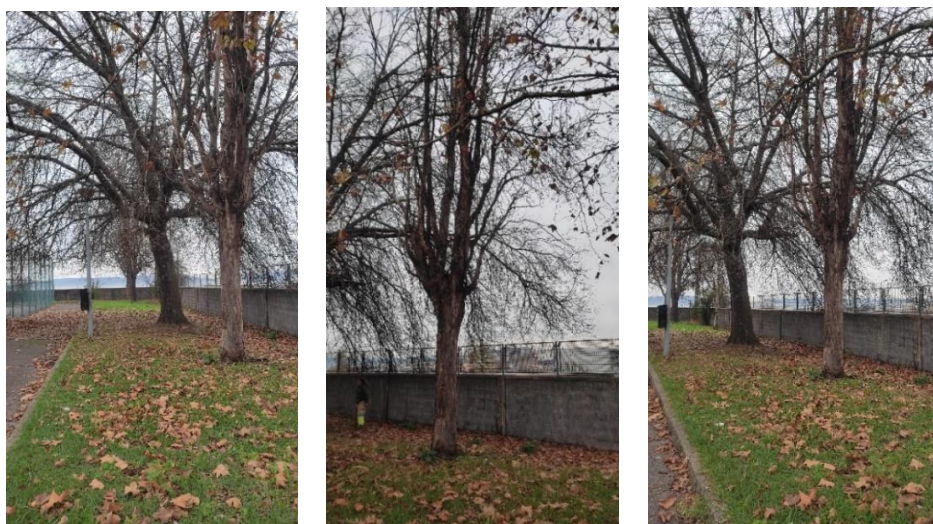
Figura 14- Fotografias ID7 *Populus sp.*

Este exemplar está morto deve remover-se.

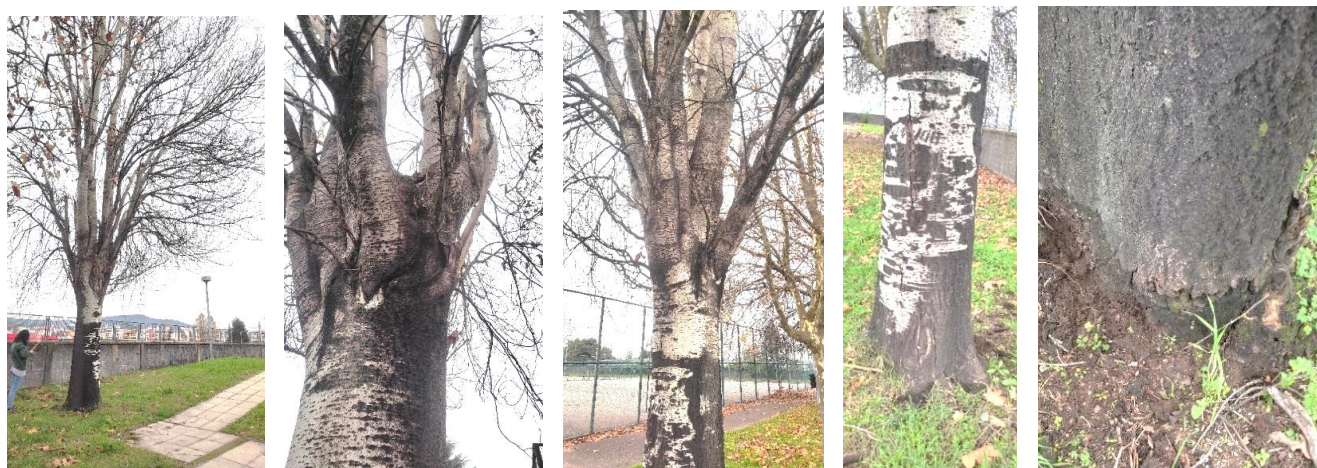
Figura 15 - Fotografias ID8 *Populus sp.*

Pela análise visual do exemplar verificamos pernadas com casca inclusa, fendas no tronco e ao nível do colo verificamos o aparecimento de fenda horizontal o que indica problemas a nível biomecânico. Aconselhamos ABATE.

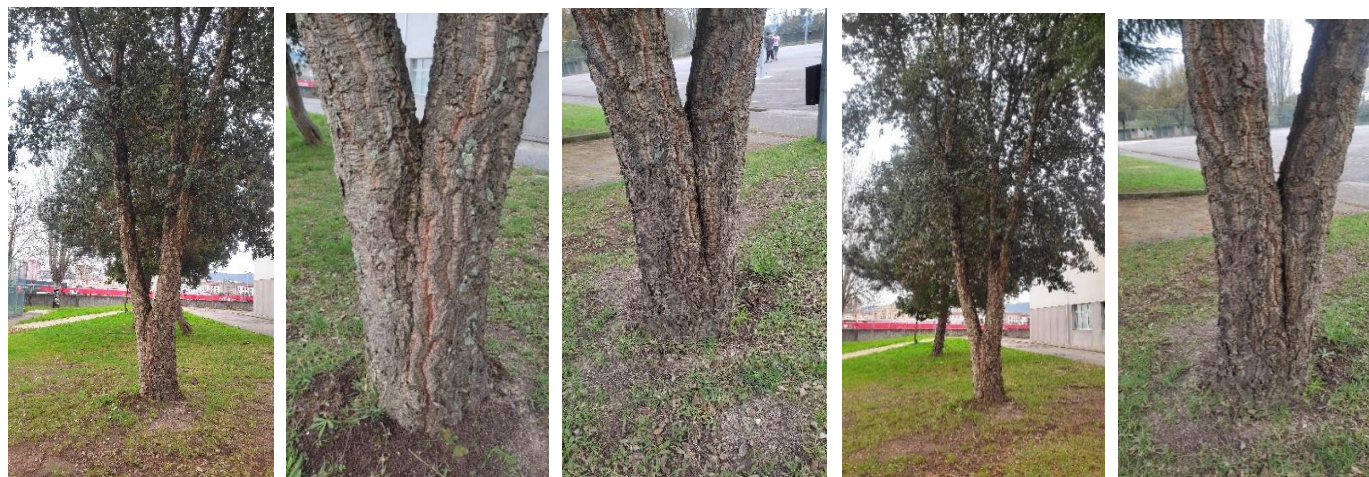
Figura 16 - Fotografias ID8 *Quercus suber*

ID 9 - Sobreiro na lateral do campo – colocar cinta? Ou cortar PERNADA?

Sendo este um exemplar de espécie protegida, mas conseguimos observar formação de casca inclusa na bifurcação, com uma das pernadas ligeiramente inclinada para o jardim, aconselhamos a instalação sistema “cobra”.

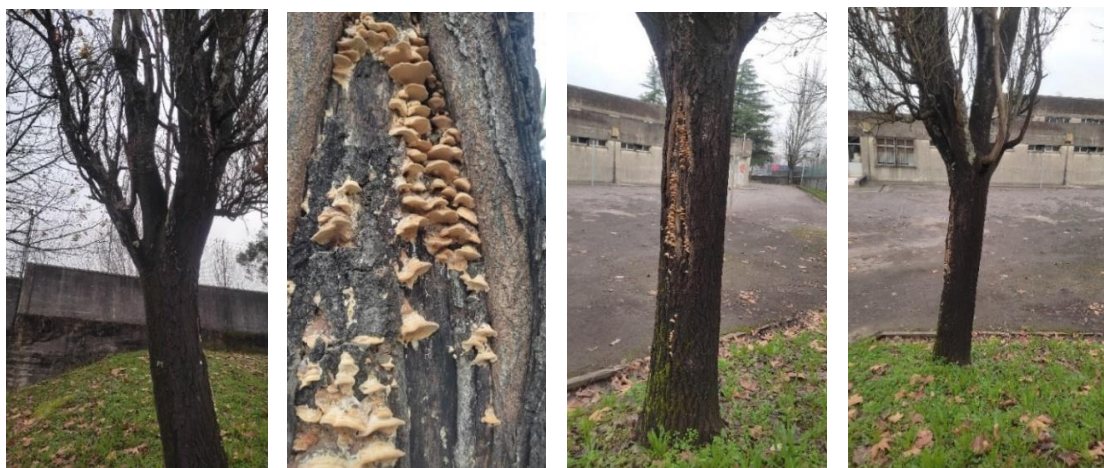
Figura 17 - Fotografias ID10 *Populus sp.*

Este exemplar apresenta ramos secos com presença de fungos, tronco com ferida axial com grande extensão com presença de carpóforos onde é visível o lenho exposto. A estabilidade deste exemplar coloca-nos dúvidas, devido aos sinais/sintomas apresentados, recorreremos ao resistógrafo.

Propomos a poda dos ramos mortos.

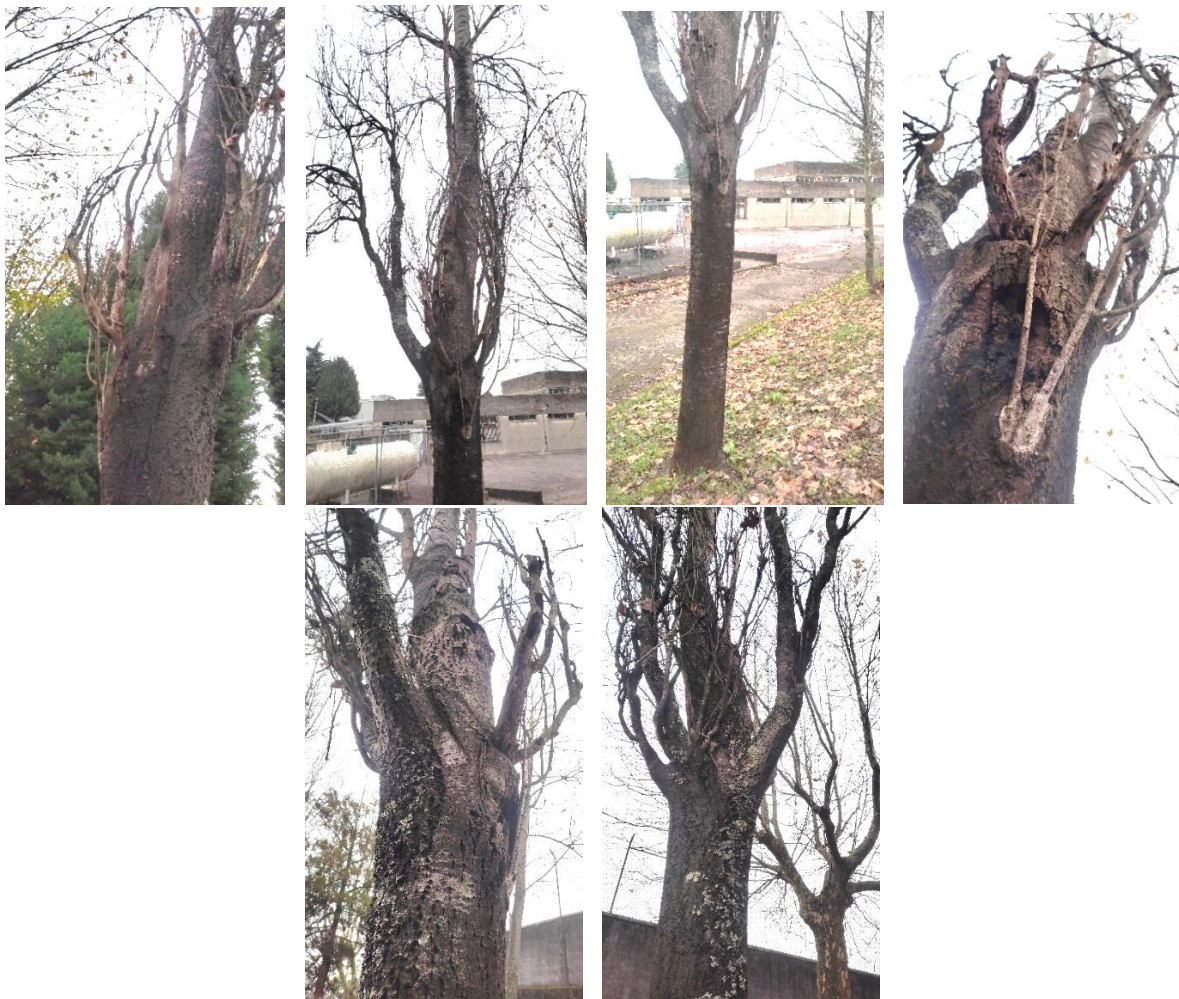
Figura 19 - Fotografias *Populus* sp.

Este exemplar está morto deve remover-se.

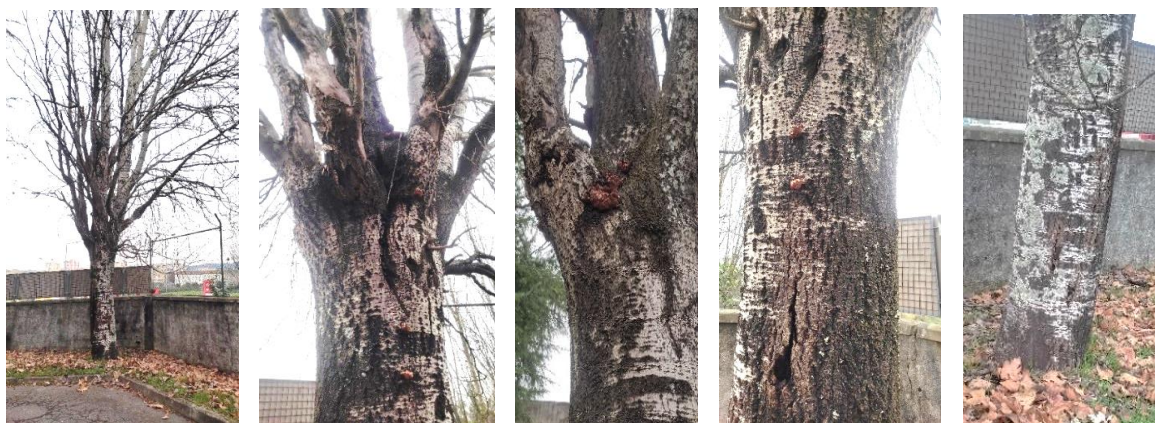
Figura 20 - Fotografias ID12 *Populus sp.*

Este exemplar apresenta pernadas com casca inclusa, pernada com cavidade e degradação do lenho, presença de carpóforos na base das pernadas, presença de ramos secos. No tronco visualizamos cavidades com degradação do lenho e presença de carpóforos de fungos degradadores do lenho. O risco de queda das pernadas indicamos que teria de se podar mas aliada ao fato que, se poda-se a copa ficaria descompensada e com grandes feridas provocadas pela sua remoção, o exemplar apenas ficaria com uma pernada, e a sua vitalidade decresceria exponencialmente, logo aconselhamos o seu ABATE.

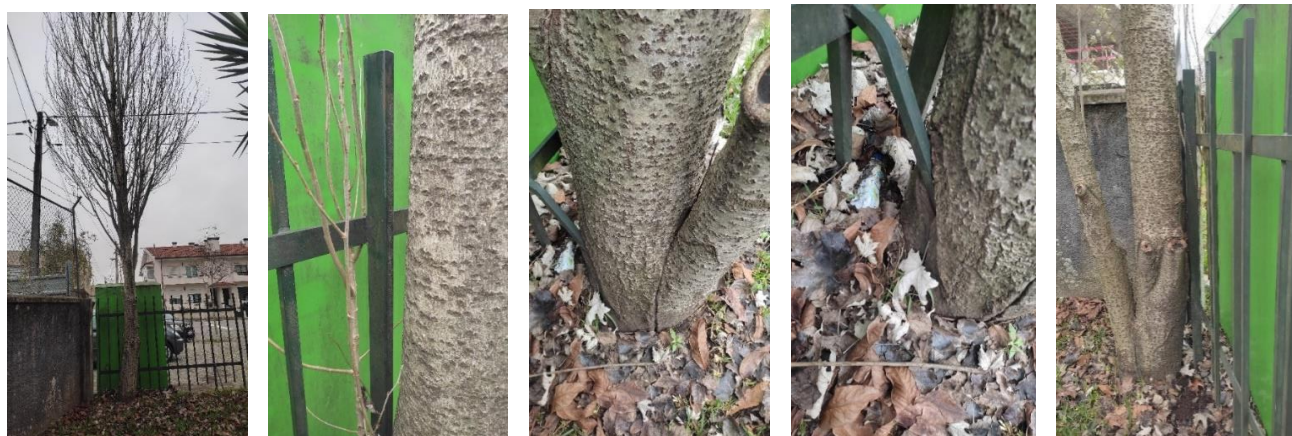
Figura 21 - Fotografias ID13 *Populus sp.*

Este exemplar apresenta uma pernada com casca inclusa, está a tocar na cerca e até já incorpora o ferro de suporte da cerca. Com o crescimento prevê-se que este exemplar destrua a cerca e o muro pelo que não consideramos este exemplar viável, pelo que aconselhamos o seu ABATE
