Relatório Técnico de Avaliação Fitossanitária e Estabilidade Biomecânica

Por solicitação da Equipa de Jardins e Espaços Verdes, realizamos esta avaliação. Os exemplares avaliados encontram-se na Avenida João XXI, foram indicados para avaliação as árvores cujas raízes foram remexidas devido às obras, pois se estiverem com risco de queda removemos antes de finalizar as obras. Tratam-se de *Celtis australis* também conhecidas por lódão-bastardo.

ID 1Lódão-Bastardo (*Celtis australis*)

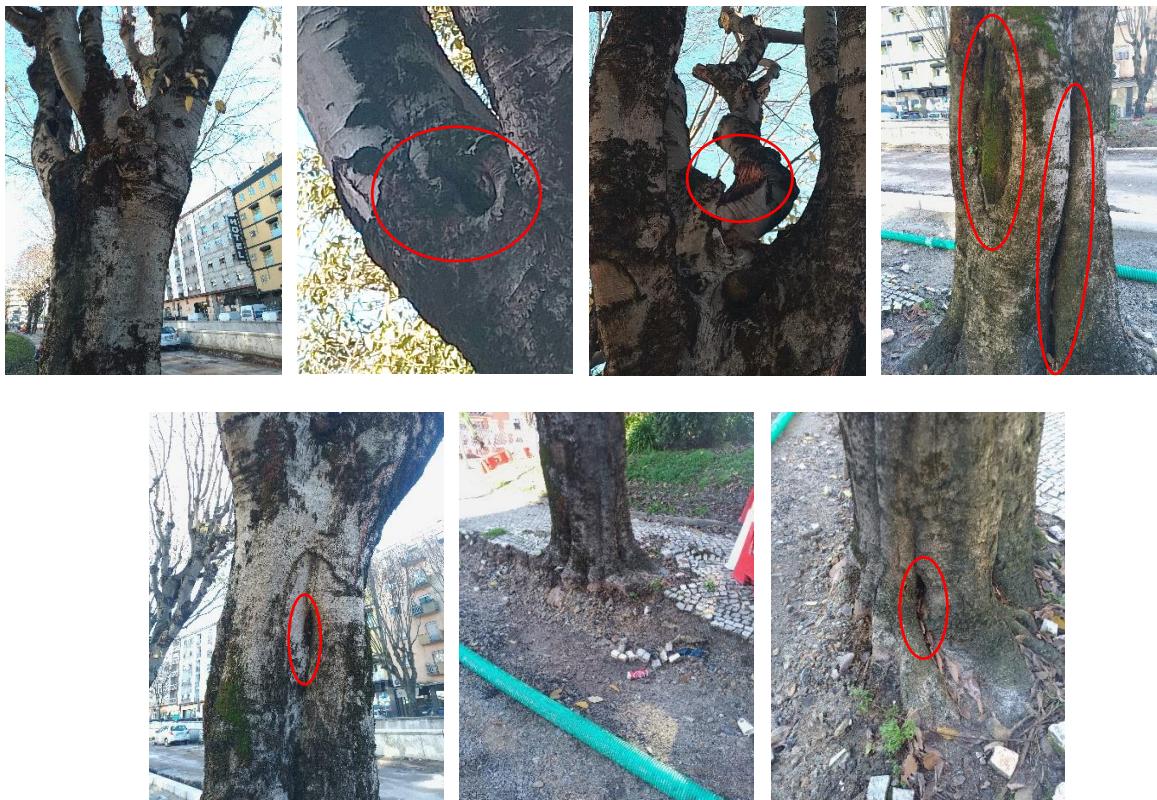
Figura 2 – sinalização das deficiências estruturais observadas

Este exemplar encontra-se em caldeira que foi “cortada” pelas obras, numa avenida de bastante movimento de veículos, peões, neste momento este local está em obras.

Quanto á copa observa-se a presença de antigas lesões nos ramos resultantes de podas antigas, estas apresentam cavidades onde se denota degradação do lenho. Uma das pernadas apresenta cavidade extensa com degradação do lenho sem bordo de compartimentação formado. Relativamente ao tronco este, apresenta feridas com bordo de compartimentação formado. Aparentemente pela observação realizada á data da visita, as raízes principais não foram cortadas.

Sendo esta uma rua bastante movimentada, com muitos edifícios habitados possibilidade de atingir os possíveis alvos é elevada. Pela análise das leituras do resistógrafo no **exemplar ID 1** verificamos grande percentagem de degradação do lenho, em conjunto com os outros problemas detetados, o que se traduz de grande probabilidade de queda pelo que aconselhamos o seu **ABATE**.

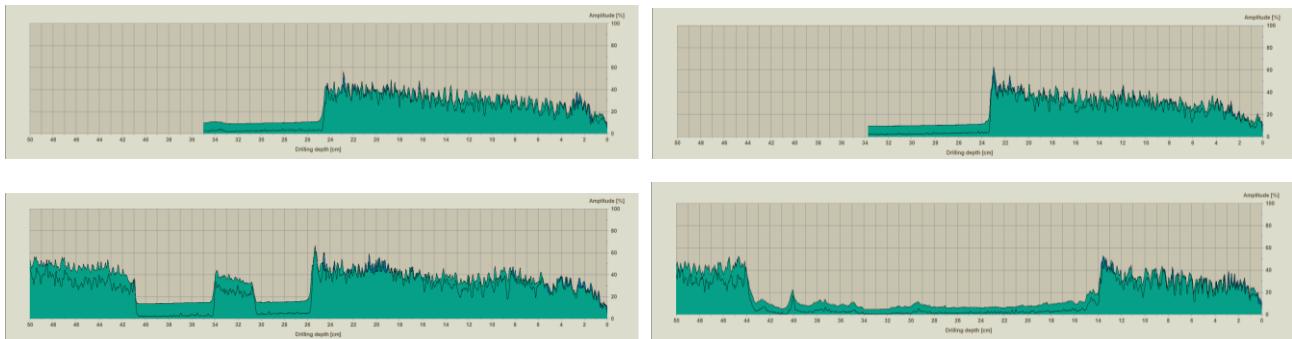
Figura 3 - resistograma a 0,50metros altura tronco

Figura 4 - resistograma a 0,20metros altura tronco

Como podemos verificar pela leitura dos resistogramas a 0,50 metros de altura, aos 14cm até aos 44 cm de perfuração existe cavidade num dos ângulos de medição. Nos outros ângulos de perfuração a partir dos 24cm verifica-se existência de cavidades. De modo a analisar a extensão no interior do tronco realizamos medidas a 20 cm de altura onde concluímos que existem já sinais de degradação do lenho.

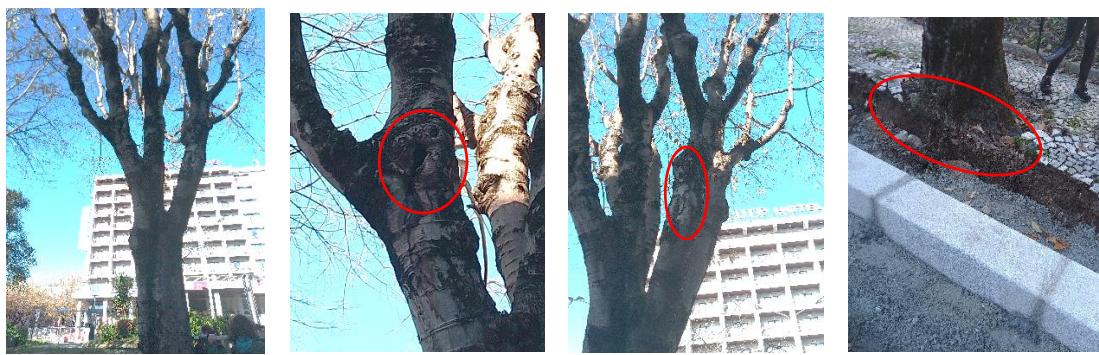
Figura 5 – sinalização das deficiências estruturais observadas

Quanto á copa observa-se a presença de antigas lesões nos ramos resultantes de podas antigas, estas apresentam cavidades com bordo de compartimentação formado. Aparentemente pela observação realizada á data da visita, as raízes principais não foram cortadas.

Os restantes exemplares á data da visita aparentemente não apresentam risco, porém é necessário o seu acompanhamento.

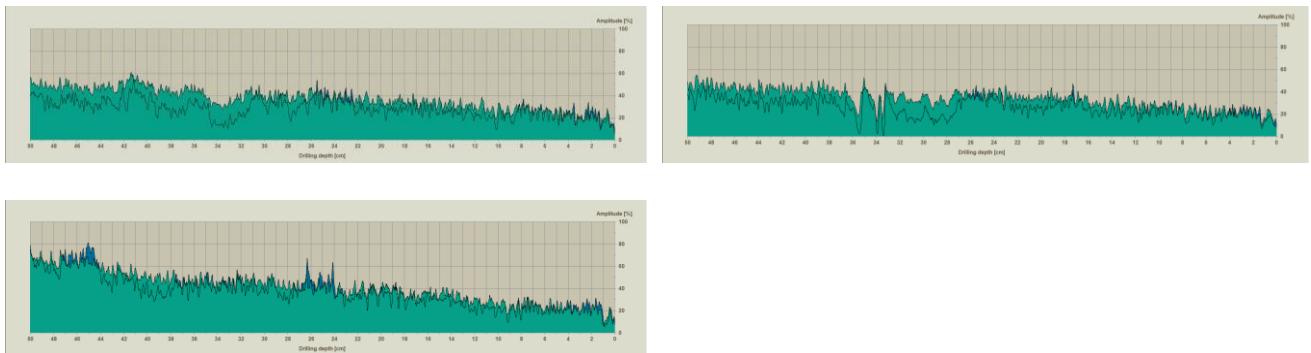
Figura 6 - resistograma a 1m altura tronco

Figura 7 - resistograma a 0,6m altura tronco

Pela leitura dos resistogramas concluímos não existem cavidades nem sinais de degradação do lenho.

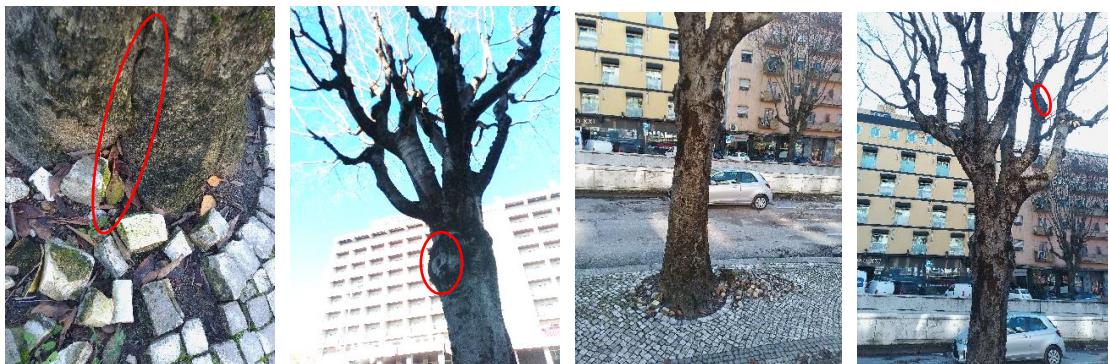
Figura 8 – sinalização das deficiências estruturais observadas

Na copa e tronco observa-se a presença de antigas lesões nos ramos resultantes de podas antigas, estas apresentam cavidades com bordo de compartimentação.

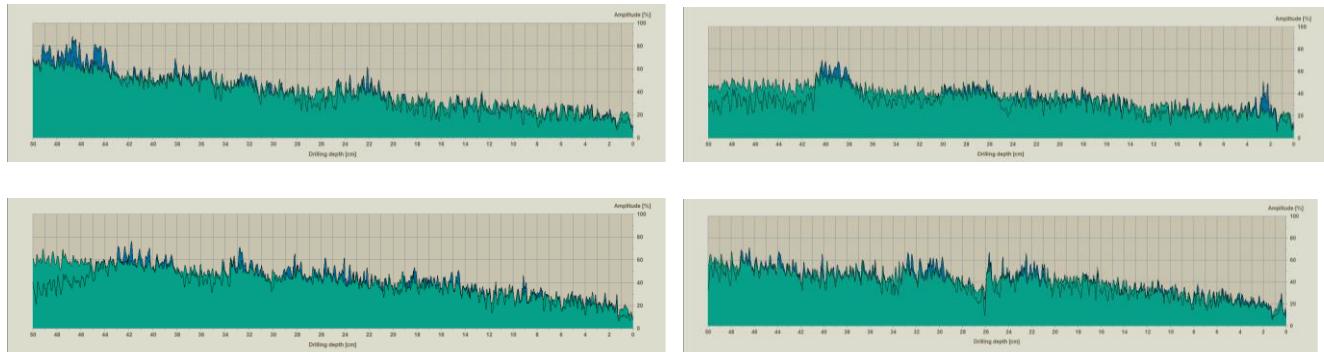
Figura 9 - resistograma a 1m altura tronco

Figura 10 - resistograma a 0,2m altura tronco

Pela leitura dos resistogramas concluímos não existem cavidades nem sinais de degradação do lenho.

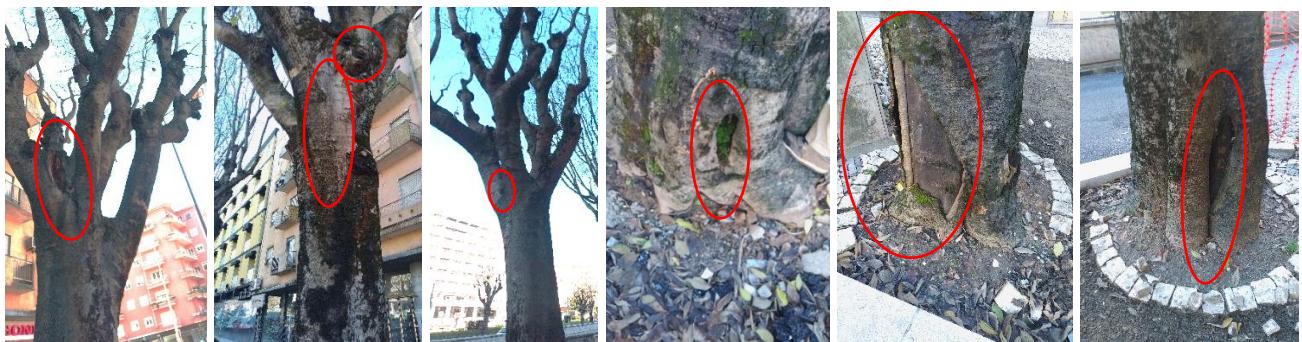
Figura 11 – sinalização das deficiências estruturais observadas

Na copa e tronco observa-se a presença de antigas lesões, estas apresentam cavidades com bordo de compartimentação. Observa-se, porém, numa das pernadas uma grande cavidade com degradação do lenho, alteração da cor de pernada.

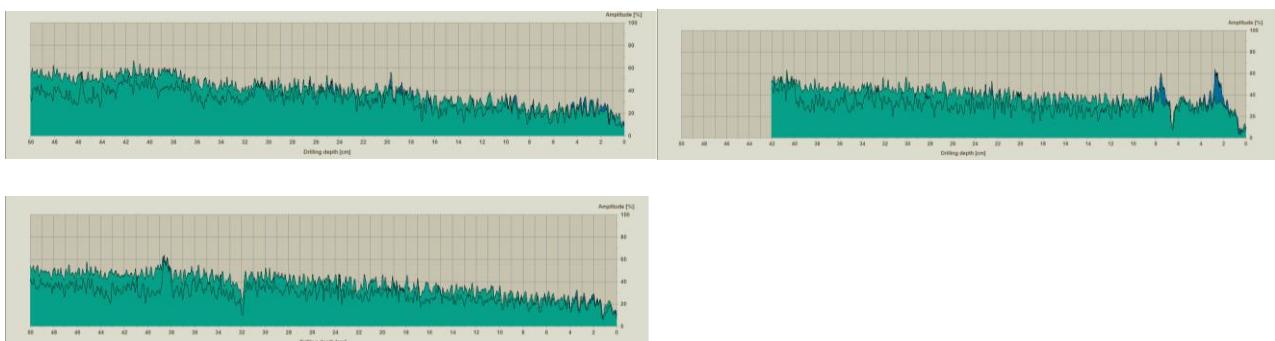
Figura 12 - resistograma leitura perto da lesão

Pela leitura dos resistogramas concluímos não existem cavidades nem sinais de degradação do lenho.

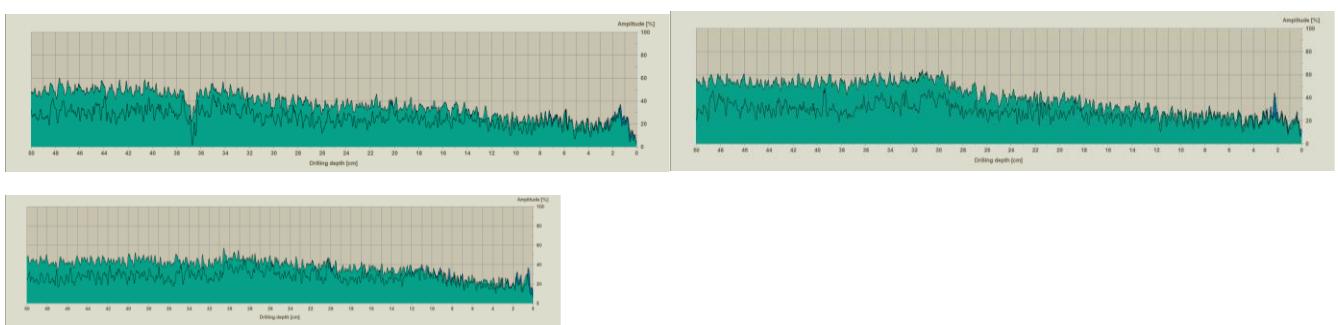
Figura 13 - resistograma leitura a 1,4 m da altura tronco

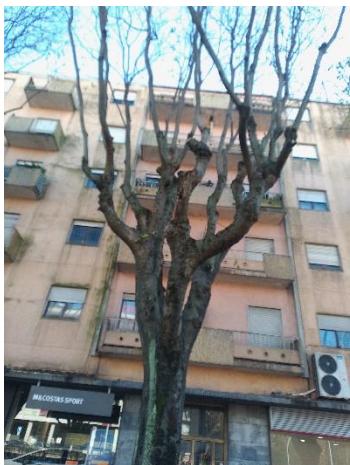
Figura 14 – sinalização das deficiências estruturais observadas

Na copa e tronco observa-se a presença de antigas lesões, estas apresentam cavidades com bordo de compartimentação.
