Avaliação fitossanitária e do risco de fratura EB Arentim

A visita realizada no dia 21 de Fevereiro 2024, na Escola Básica de Arentim foi-nos solicitado pela União das Freguesias de Arentim e Cunha, realizamos uma avaliação da condição fitossanitária e avaliação do potencial risco de cinco exemplares.

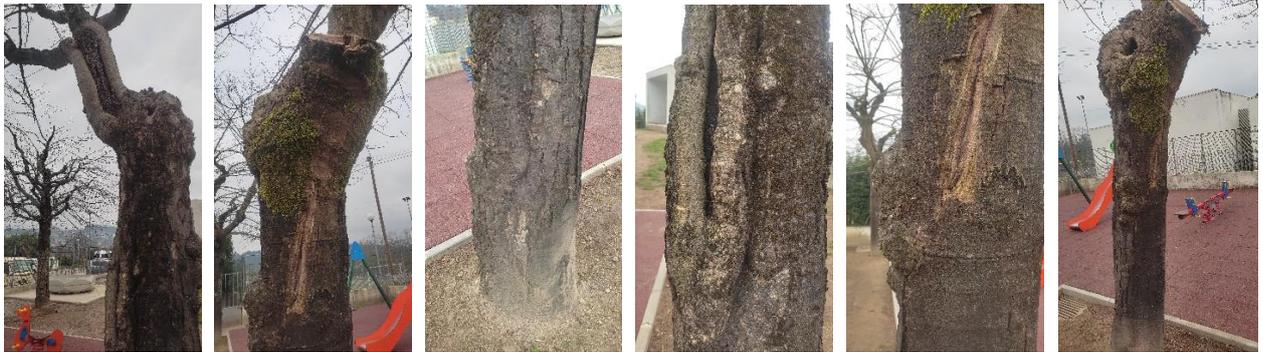
Figura 2 - imagens Albizia 1

O exemplar arbóreo em questão, trata-se de uma Albizia na fase adulta do desenvolvimento, com muito pouca vitalidade.

Ao nível da copa apenas se verifica a existência de uma pernada com uma fissura de grandes dimensões com lenho de compartimentação formado, mas não fechado, o lenho apresenta degradação.

Relativamente ao tronco apresenta cavidade com degradação do lenho, fissuras com formação de lenho de compartimentação e muitas fissuras na casca. Ao nível do colo verifica-se muito pisoteio.

Pelos motivos descritos, propomos para **ABATE** as **Albízias 1, 2 e 3**.

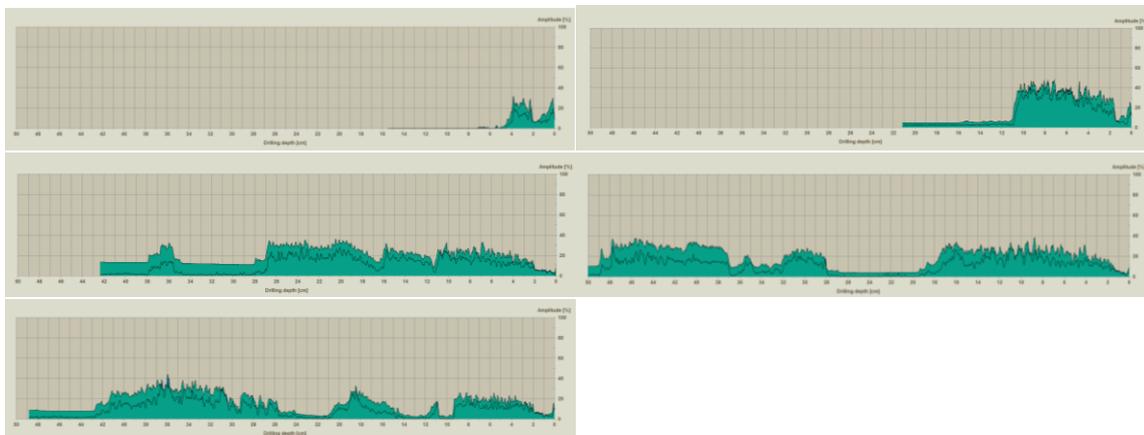
Figura 3 – resistogramas Albizia 1

Resistogramas a 0,9m

Como podemos verificar através da interpretação dos registogramas existe cavidade e degradação do lenho que põe em causa a estabilidade do exemplar arbóreo.

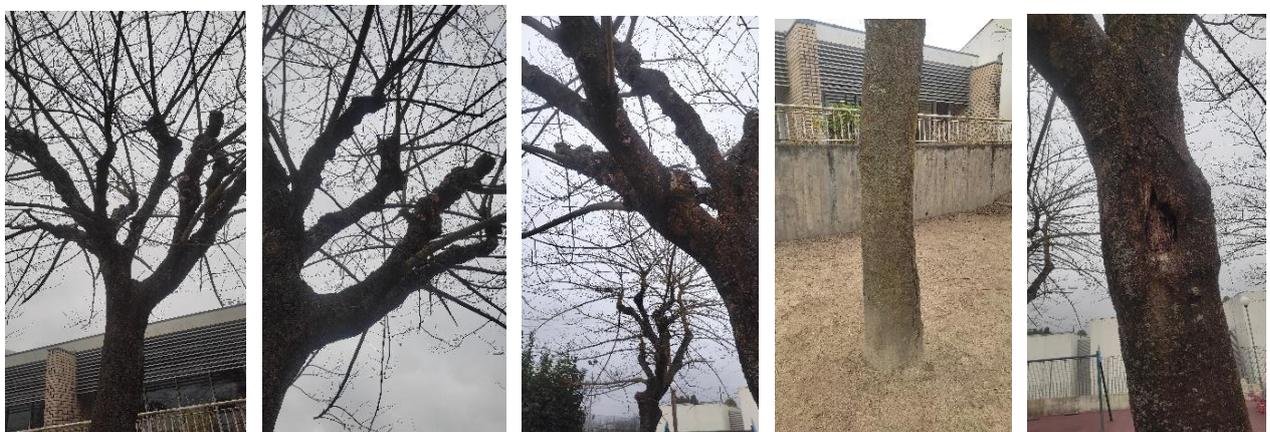
Figura 4 - imagens Albizia 2

O exemplar arbóreo em questão, trata-se de uma Albizia na fase adulta do desenvolvimento, com pouca vitalidade.

Ao nível da copa verificamos a presença de carpóforos ao longo de uma das pernas das que se prolonga pela ramificação deste, presença de esferoblastos e cavidades resultantes de podas anteriores.

Relativamente ao tronco ao nível da base da copa, apresenta cavidade onde já conseguimos verificar degradação do lenho, muitas fissuras verticais na casca. Ao nível do colo verifica-se muito pisoteio.

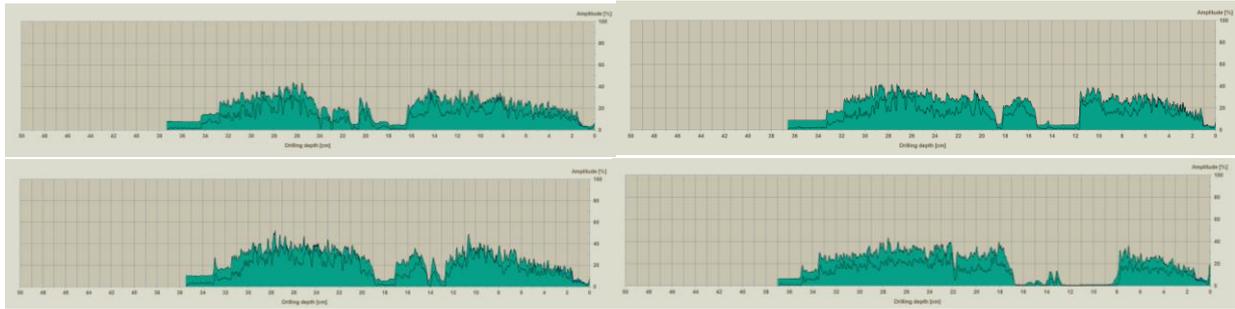
Figura 5 – resistogramas Albizia 2

Resistogramas a 0,9m

Como podemos verificar através da interpretação dos registogramas existe cavidade e degradação do lenho que põe em causa a estabilidade do exemplar arbóreo.

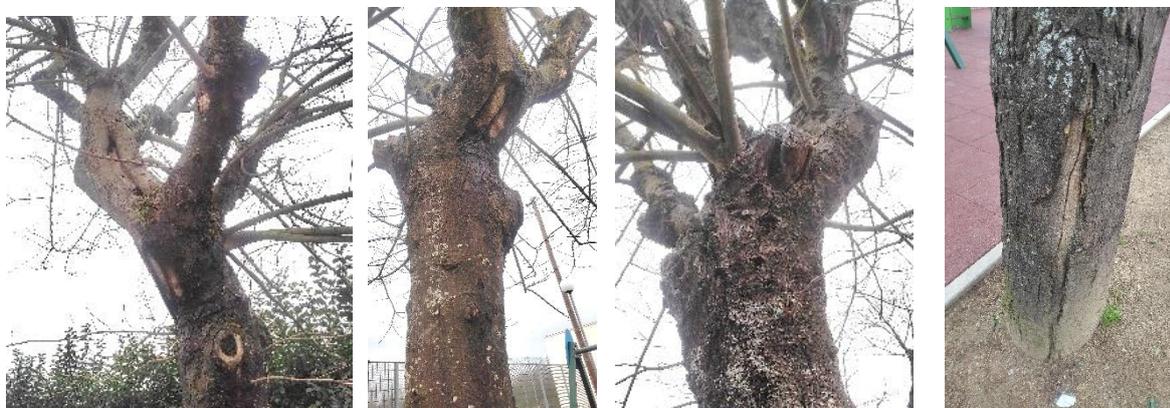
Figura 6 - imagens Albizia 3

O exemplar arbóreo em questão, trata-se de uma Albizia na fase adulta do desenvolvimento, com pouca vitalidade.

Ao nível da copa verificamos a presença de esferoblastos, numa das pernas existe uma cavidade ao longo desta com bordo de compartimentação formado mas com lenho degradado, existem outras cavidades resultantes de podas anteriores, fissuras com exsudação e alteração da casca.

Relativamente ao tronco ao nível da base da copa, apresenta cavidade onde já conseguimos verificar degradação do lenho, muitas fissuras verticais na casca. Ao nível do colo verifica-se muito pisoteio.

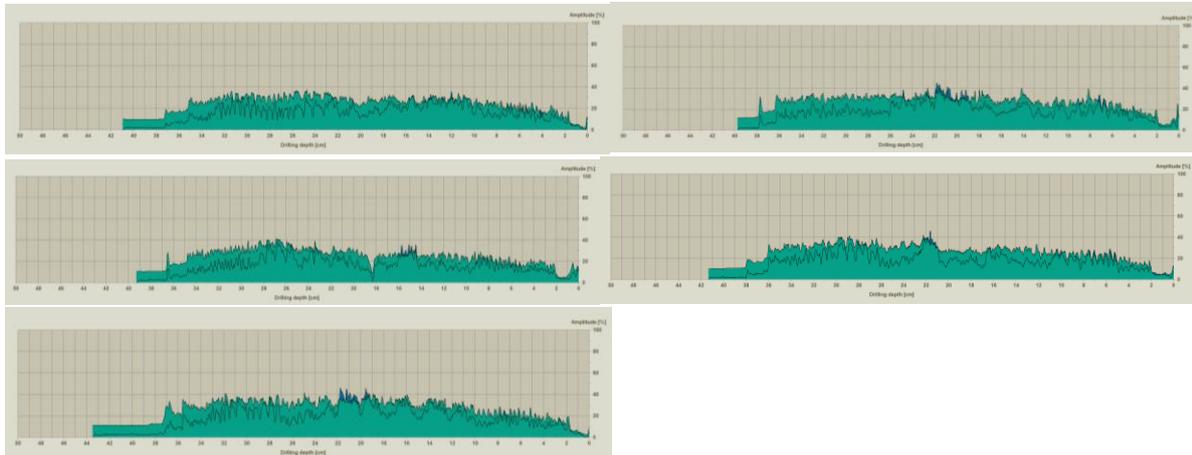
Figura 7 – resistogramas Albizia 3

Resistogramas a 0,9m

Ao nível de 90cm do tronco, locais onde foram realizadas as leituras, não se verifica problemas a nível do tronco. Porém neste exemplar o grande problema prende-se ao nível da copa que apresenta risco de rotura devido á elevada degradação.

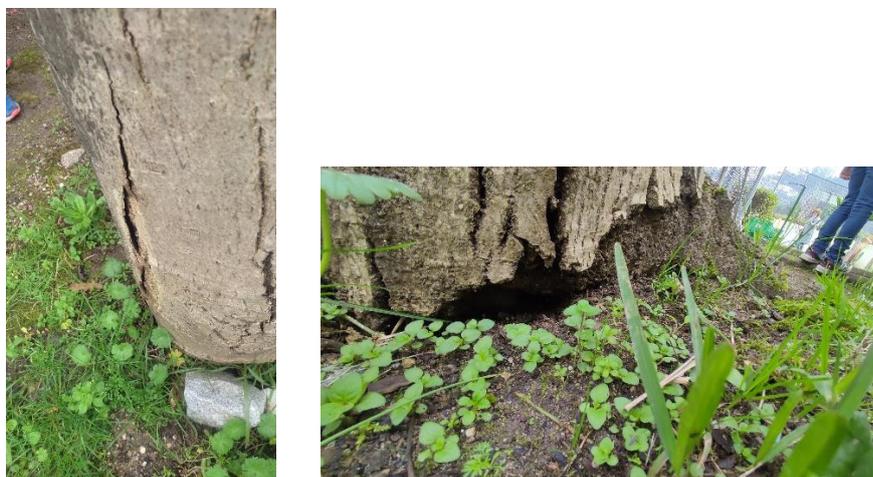
Figura 8 - imagens Nogueira

Relativamente á noqueira pediram para avaliar uma vez que no colo apresentava fenda da casca, por falta de cuidado quando fizeram o corte de relva com motorroçadora.

Apresentava também fissuras da casca no tronco.

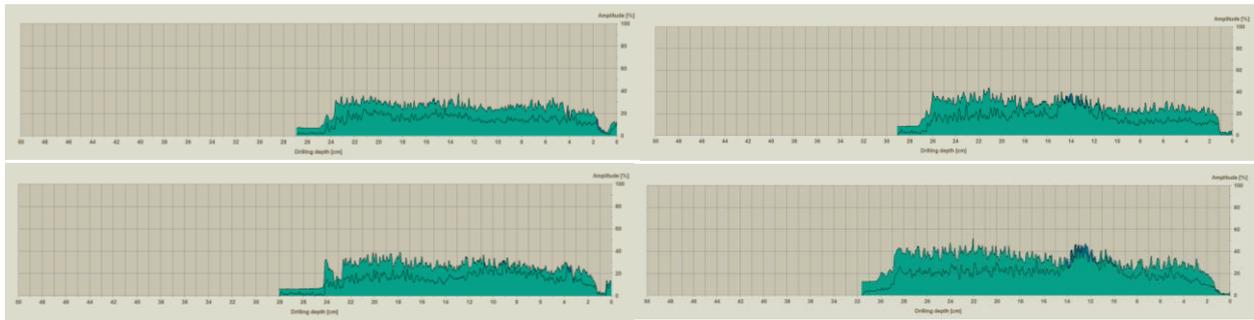
Figura 9 – resistogramas Nogueira

Resistograma a 30cm

Como podemos concluir pela leitura dos resistogramas que a data da visita não se encontra em risco de queda.
