**Local da obra:** Avaliação Fotossanitária e biomecânica Albizia 31 janeiro

**Assunto:** Avaliação fitossanitária de árvore

## **Informação Técnica de Avaliação Fitossanitária e Estabilidade Biomecânica**

## ID1 – Albizia sp.

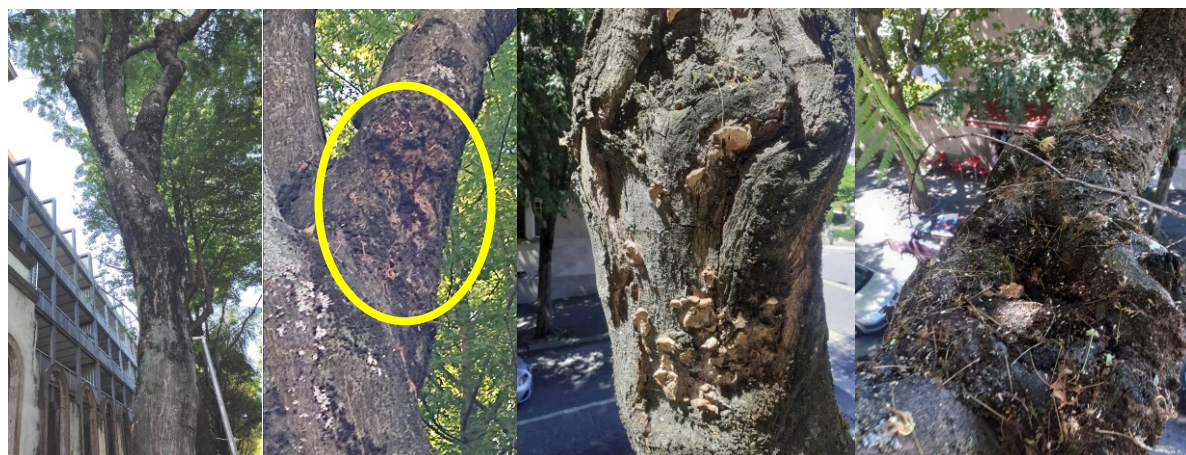
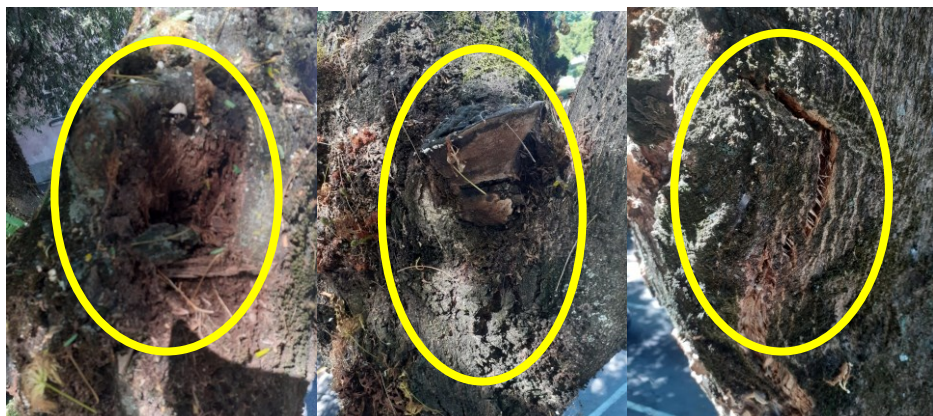
Figura 2 – imagens dos sinais/sintomas do exemplar

Como podemos verificar nas imagens apresentadas este exemplar apresenta fissura na base de uma das pernas, cavidades com apodrecimento do lenho em vários ramos e restantes pernas, presença de carpóforos degradadores do lenho.

Pelo exposto consideramos, que o exemplar apresenta elevada probabilidade de queda de ramos e pernas, não sendo possível a mitigação destes “defeitos” através de podas, pois a árvore ficaria muito descompensada e reduzida viabilidade, sendo esta uma Avenida muito movimentada por veículos e peões coloca em perigo pessoas e bens, logo recomendamos o seu ABATE e substituição por *Platanus* sp..
