Processo: 46153/2025**Local:** Avenida 31 de Janeiro, São Victor

Informação: de 29/10/2025**Assunto:** DJEV – Informação técnica**Técnico:** Zita Margarida da Silva Saraiva

1. Caracterização

Por indicação da equipa da DJEV, deslocamo-nos á Rua 31 de Janeiro, pertencente à Junta de Freguesia de S. Victor com o intuito de proceder à avaliação fitossanitária e biomecânica de dois exemplares arbóreos.

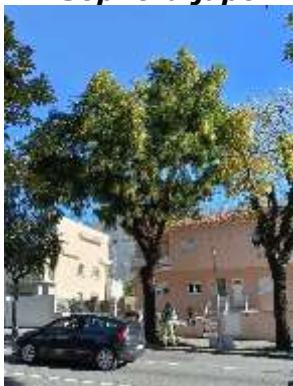
Figura 2 – Imagens do exemplar ID 1

Altura	11,5m
Altura da base da copa	2,60m
PAP	1,84m
DAP	0,58m
Espaço	Caldeira
Alvo	Estrada, passeio, edifício

Tendo em consideração a conjugação de todos os fatores expostos, aconselhamos o **abate e substituição de ambos os exemplares ID1 e ID2.**

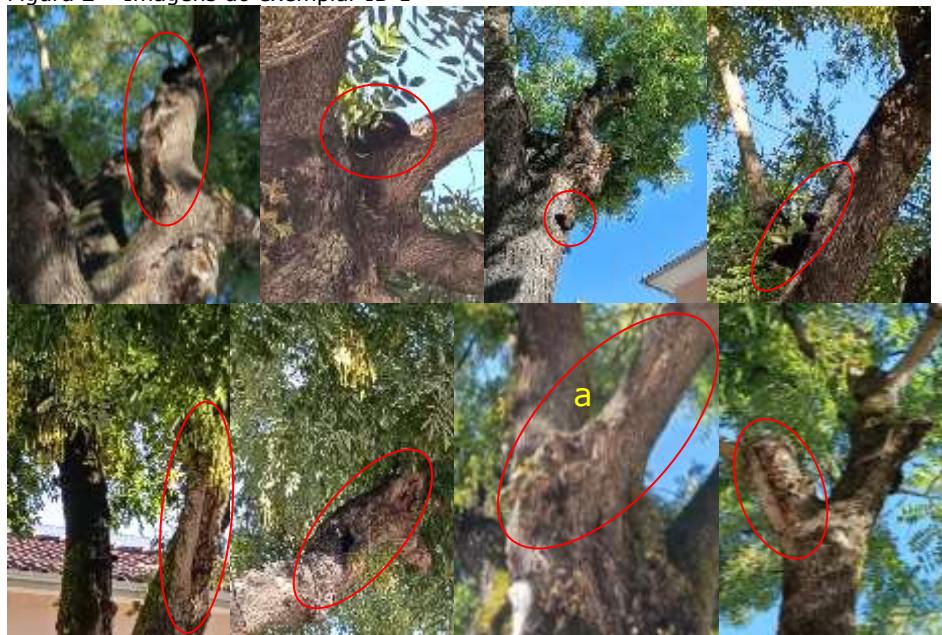
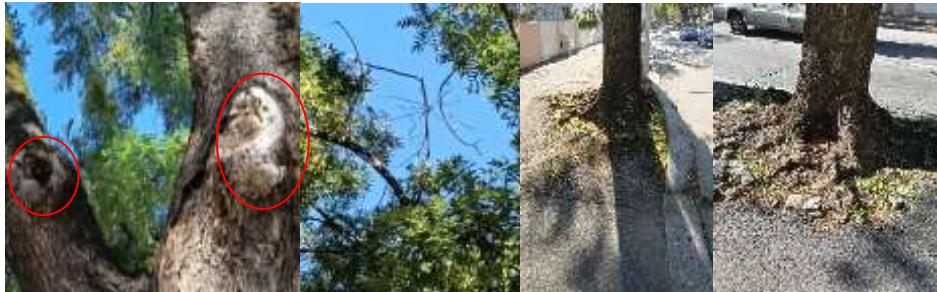
Figura 3 – Imagens do exemplar ID 1

Observamos nas pernadas e ramos várias cavidades e lesões longitudinais onde visualizamos lenho degradado. Presença de raminhos secos e corpos frutíferos de micélio degradador do lenho.

Destacamos uma lesão provocada por queda de ramo (a).

Caldeira inexistente com piso do passeio impermeabilizado(alcatroado).

Ambos os exemplares arbóreos apresentam debilidades ao nível da copa. A presença de micélio degradador do lenho nas pernadas, cavidades, lesões, ramos e raminhos secos, indicam-nos que estes exemplares apresentam perigo de fratura/queda associado ao fato desta avenida ser uma das mais movimentadas de Braga, a probabilidade de colocar em risco pessoas e bens é muito elevada.

Aconselhamos reparação e ampliação de caldeira e utilização de piso permeável no passeio, de modo a permitir arejamento e infiltração de água em volta das raízes das futuras árvores.

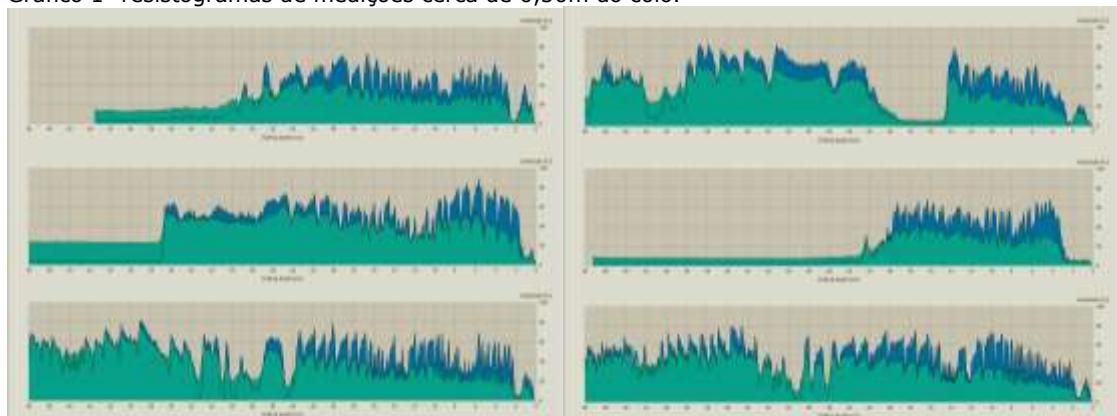
Gráfico 1- resistogramas de medições cerca de 0,50m do colo.

Analizando os resistogramas verifica-se degradação do lenho, porém ainda não é significativa.

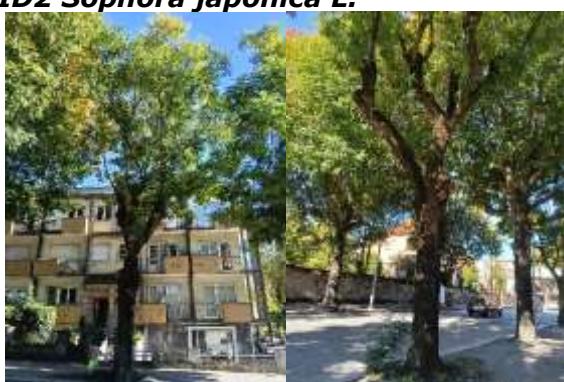
Figura 4 – Imagens da localização do exemplar ID 2

Altura	12,2m
Altura da base da copa	3,30m
PAP	1,66m
DAP	0,53m
Espaço	Caldeira
Alvo	Estrada, passeio, edifício

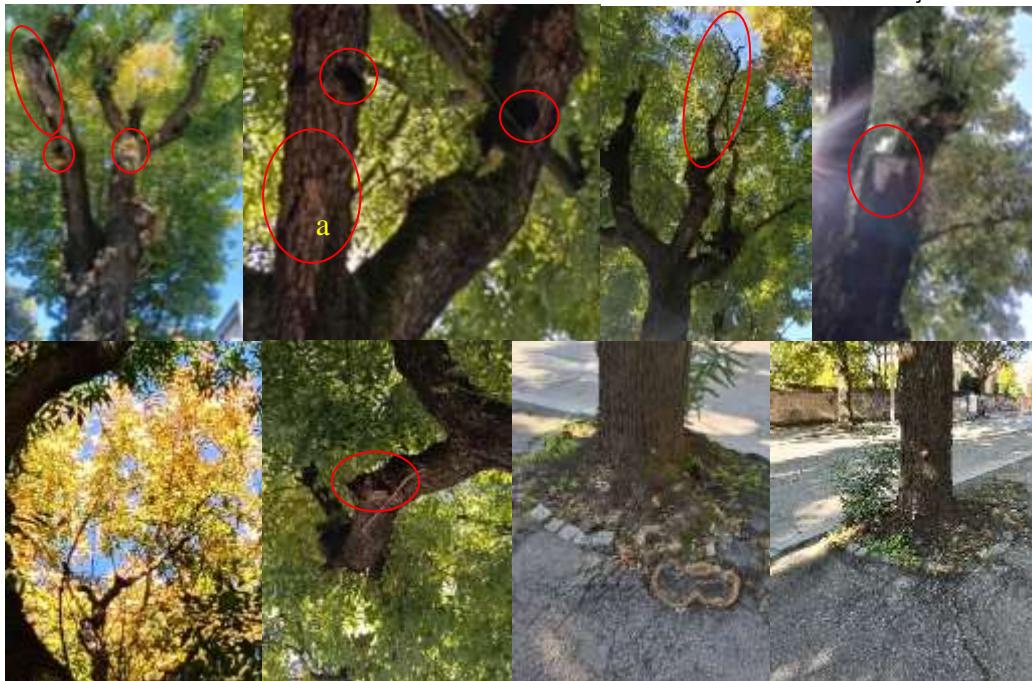
Figura 5 – Imagens do exemplar ID 2

Observamos na pernada com lesão e ramo com cavidade onde visualizamos lenho degradado. Presença de ramos e raminhos secos e de corpos frutíferos de micélio degradador do lenho.

Destacamos uma lesão horizontal num dos ramos (a) que nos indica sinal de possível fratura.

Caldeira inexistente com piso do passeio impermeabilizado(alcatroado).
