| <b>Processo</b> | <b>4637/2026</b> |
| <b>Local</b> | <b>Avenida Antero de Quental, 22<br/>Freguesia de Braga (São Vítor)</b> |
| <b>Assunto</b> | <b>Relatório de avaliação fitossanitária e de estabilidade biomecânica</b> |

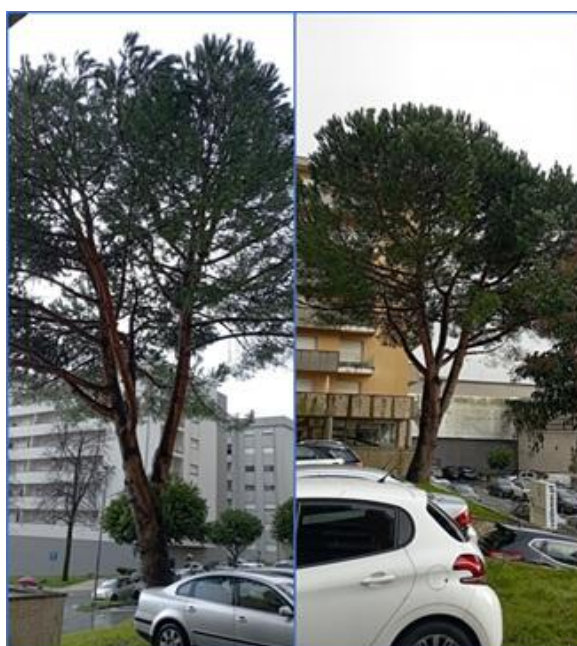
Figura 3 – Enquadramento do exemplar

A árvore apresenta um razoável estado fitossanitário. No entanto, apresenta bifurcação a cerca de 2,0m do solo, aparentando alguma fragilidade e possível fissuração junto à bifurcação.

Acresce que a árvore apresenta um considerável desequilíbrio da sua copa. Efetivamente, a copa encontra-se consideravelmente inclinada no sentido do arruamento rodoviário, sendo que cerca de 70% da copa encontra-se do lado do arruamento (Figuras 3 e 4).

Assim, e salvo melhor entendimento, considera-se tecnicamente justificado e necessário proceder ao abate da árvore com a maior brevidade possível, como medida preventiva e de mitigação do risco existente, garantindo a segurança de pessoas e bens.

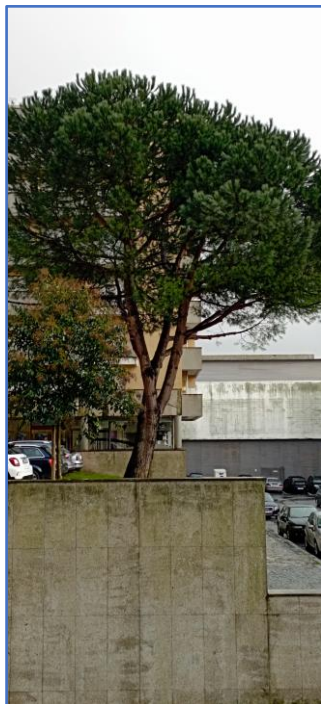
Figura 4 – Inclinação da copa

Face à análise técnica efetuada, constata-se que a árvore em apreço apresenta um acentuado desequilíbrio da copa, situação que compromete a sua estabilidade estrutural. Verifica-se, adicionalmente, a deslocação progressiva do muro de suporte do talude, fenómeno que se considera associado à pressão e ao impacto exercidos pela árvore, conforme evidenciado desde a última monitorização realizada.

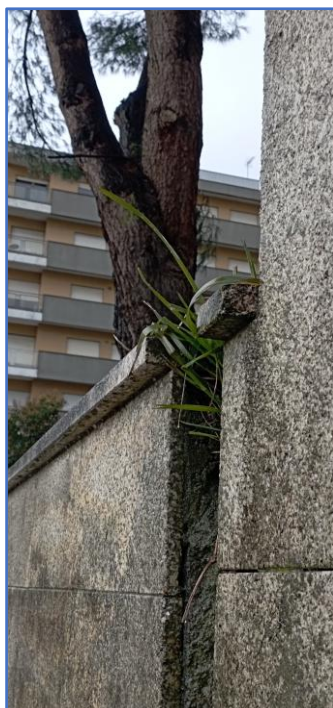
A árvore já provocou danos consideráveis no muro de suporte do talude, notando-se claramente uma deslocação desse muro, sendo que muito provavelmente tal se deve à árvore devido ao desequilíbrio da copa nesse sentido, o que poderá indiciar risco de queda (Figura 5).

Figura 5 – Dano no muro
