| Processo | 8429/2025 de 20/02/2025 |
| Local: | Av. Dr. Francisco Pires Gonçalves, em Braga<br>Coordenadas geográficas: 41.54236; -8.41954 |
| Assunto: | DJEV – Informação técnica Relatório fitossanitário e estabilidade biomecânica |

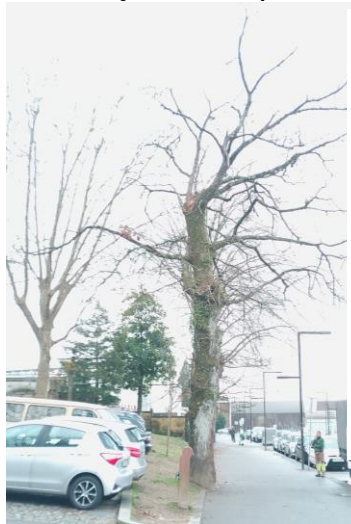
Figura 3— Fotografia do Carvalho (*Quercus* sp.), na Av. Dr. Francisco Pires Gonçalves, em Braga.

Trata-se de um Carvalho (*Quercus* sp.), adulto-maduro, de porte médio e folha caduca. Com os seguintes dados dendrométricos:

Presentemente a copa deste Carvalho (*Quercus* sp.) encontra-se descompensada, (prevalecendo o lado sobre o passeio e via viária) e reduzida em resultado da operação de podas drásticas e de fraturas/esgaçamentos. Este histórico contribuiu para a atual hierarquização e estrutura de suporte da copa frágil. Constatamos que esta copa é formada predominantemente por ramos epicórmicos, por vezes cruzados, com curvaturas e alguns com padrões de crescimento horizontal a descendente, o que reflete instabilidade mecânica em resposta a esforços físicos internos e externos de diversa natureza, (por exemplo pela ação do vento).

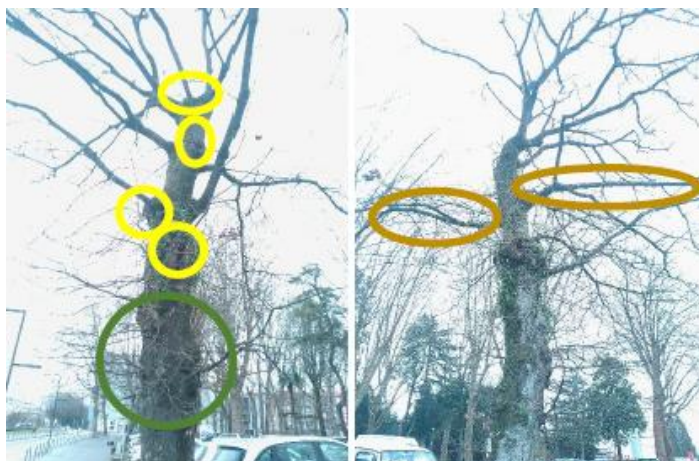
Figura 4— Fotografias do Carvalho (*Quercus* sp.), na Av. Dr. Francisco Pires Gonçalves, em Braga.

Observamos na copa diversas lesões que expõem formação de cavidade, podridão dos tecidos internos expostos e formação incompleta do bordo de compartimentação (Figura 4).

No geral, constatamos que a copa apresenta muitas fragilidades estruturais.

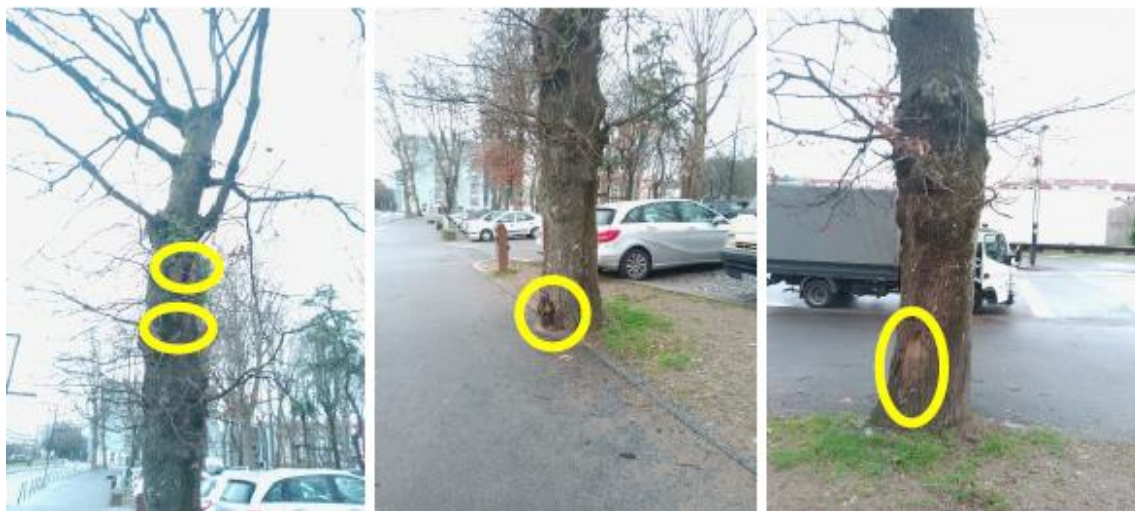
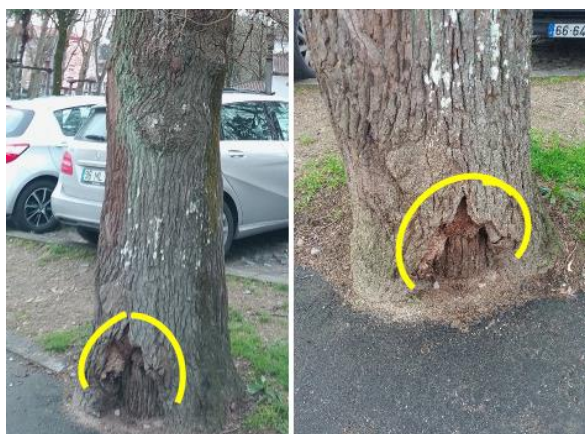
Figura 5— Fotografias das diversas lesões no tronco do Carvalho (*Quercus* sp.), na Av. Dr. Francisco Pires Gonçalves, em Braga.

Também no tronco verificamos diversos ramos epicórmicos, formados sobre o mesmo esferoblasto e a presença de plantas epífitas, fetos (na secção superior do tronco).

Constatámos a existência de diversas lesões ao longo do tronco e no colo/tronco, algumas com formação de cavidade, podridão com degradação dos tecidos internos expostos e formação incompleta do bordo de compartimentação (Figura 5).

É de referir a presença de algum embasamento junto ao colo.

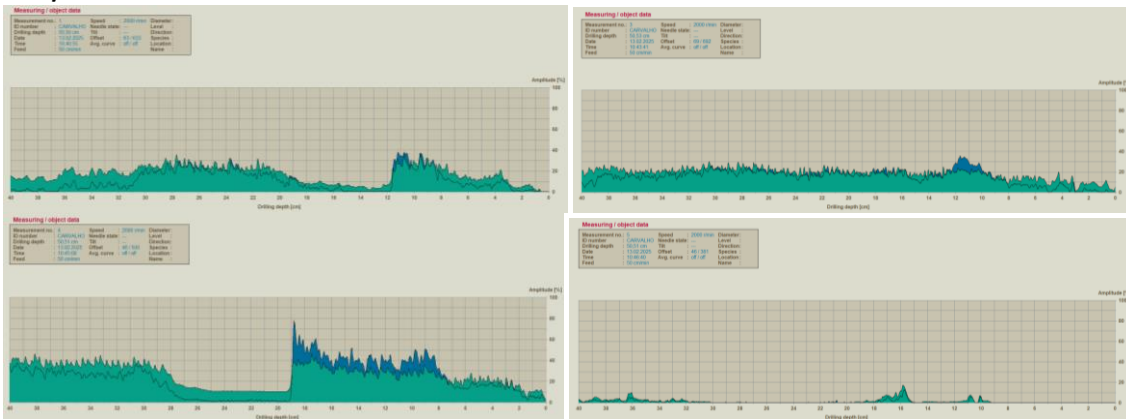
Figura 6 – Resistogramas efetuados no colo/raiz do Carvalho (*Quercus* sp.), na Av. Dr. Francisco Pires Gonçalves, em Braga.

Nos diversos resistogramas das Figura 6, 7, 8 e 9, realizados desde o colo/raiz, até aos 2m de altura do tronco verifica-se a presença de podridão interna em diferentes estados de degradação e a diversas profundidades, por vezes com formação de cavidades de dimensão considerável, sendo a resposta desta árvore muito débil (sistema defensivo da árvore).

Também é visível a diminuição da definição dos picos que representam os anéis de crescimento do lenho.

Presentemente é incontornável que este exemplar arbóreo de Carvalho (*Quercus sp.*), encontra-se comprometido apresentando diminuição na resistência mecânica do lenho e consequentemente na sua estabilidade.

Salientamos que os “defeitos” internos analisados se encontram em evolução e que a resposta desta árvore é muito débil, pelo, que nos leva a concluir que este exemplar expõe risco elevado de queda/fratura.

Tendo em conta o explanado recomendamos o **abate imediato** deste exemplar, de forma a mitigar o risco associado.

Pelo exposto, propõe-se o **abate imediato** desta árvore, com substituição por espécies arbustivas de acordo com as boas praticas e em época própria.
