Processo	16996/2026
Requerente	União de Freguesias São José de São Lázaro e São João do Souto
Data	02/04/2026
Local	Avenida Dr. Porfírio da Silva
Técnico	Zita Margarida da Silva Saraiva
Assunto	Avaliação fitossanitária e biomecânica

### 3. Análise

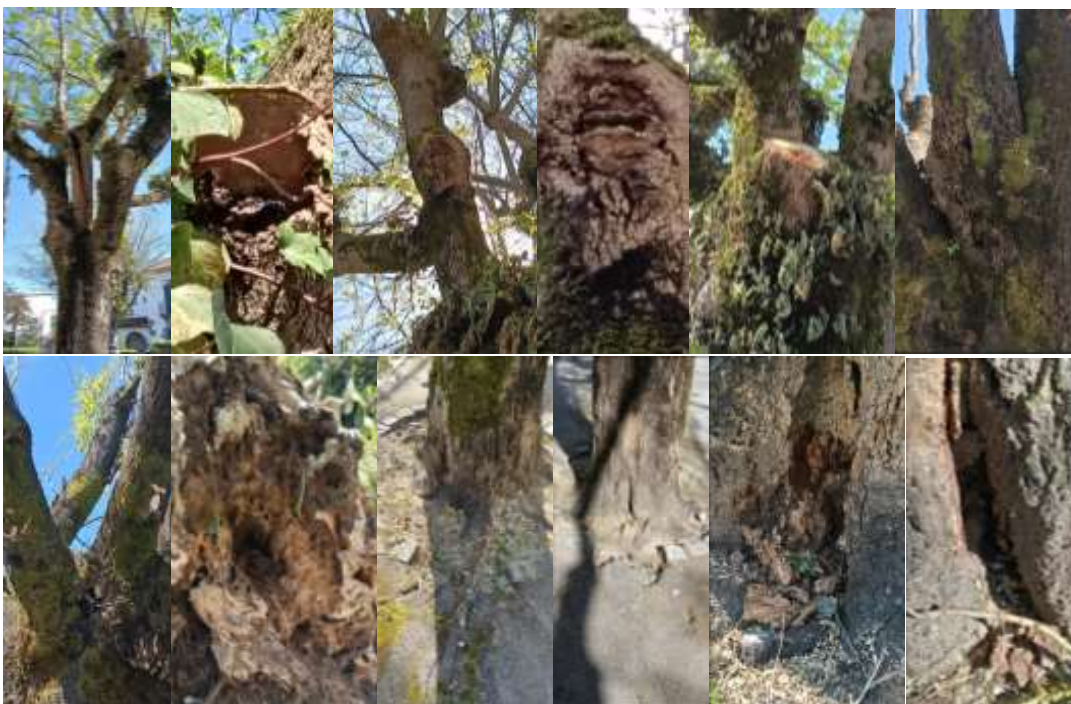
Figura 3 – Imagens do exemplar arbóreo

Na copa, observam-se cogumelos um indicador direto de colonização fúngica e de perda significativa de integridade interna. São visíveis cavidades com podridão em vários pontos, revelando que a decomposição do lenho já compromete a continuidade das fibras. A remoção prévia de uma pernada expôs uma cavidade extensa, com podridão intensa e evidências de ataque de insetos, o que confirma que o processo de deterioração é profundo e prolongado no tempo.

O pavimento envolvente, em alcatrão, encontra-se já levantado pelas raízes, o que indica pressão radicular e, simultaneamente, um ambiente de crescimento desfavorável, marcado por compactação e baixa oxigenação. Este tipo de pavimento rígido limita o desenvolvimento radicular e pode contribuir para uma ancoragem deficiente.

No colo, a situação mantém o mesmo padrão, existem cavidades com podridão ativa, sugerindo perda de resistência precisamente na zona crítica de transferência de carga entre o tronco e o sistema radicular.

Pelo exposto, e considerando que não existe forma viável de mitigar os danos estruturais, recomenda-se o abate dos exemplares ID1 e ID2 .

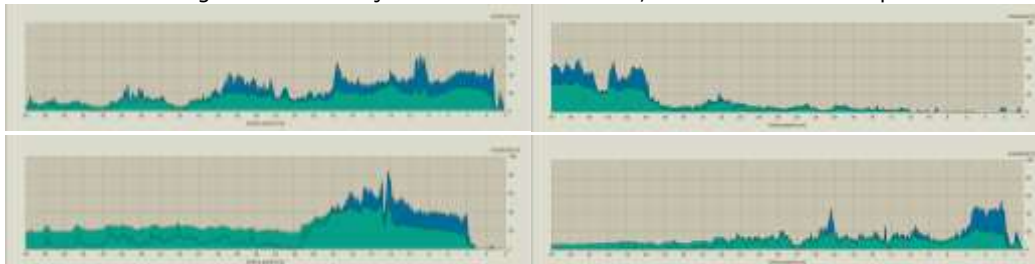
Gráfico 1- Resistogramas de medições realizadas a cerca 0,20m do colo do exemplar arbóreo

Analisando os resistogramas, concluímos que existe cavidade interna e degradação do lenho o que compromete a estabilidade do exemplar arbóreo

No conjunto, os elementos observados apontam para uma redução significativa da capacidade biomecânica da árvore. A probabilidade de falha estrutural, seja por fratura de pernadas ou por instabilidade ao nível do colo, é elevada. A árvore encontra-se num estado de declínio estrutural.

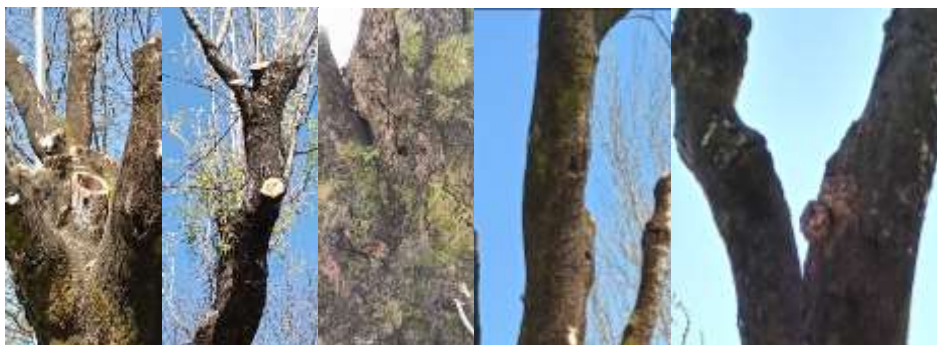
Figura 5 – Imagens do exemplar arbóreo

Durante a intervenção de poda foram suprimidos vários ramos e pernadas secos, uma decisão necessária dada a evidência de que constituíam um risco iminente de fratura. Estes apresentavam já um grau avançado de degradação, pelo que a sua remoção foi essencial para mitigar falhas súbitas.

No entanto, mesmo após esta intervenção, permanecem na copa ramos e pernas com cavidades e degradação significativa do lenho, o que demonstra que o processo de deterioração estrutural é generalizado e não circunscrito aos elementos já removidos.

A remoção dos ramos e pernas secos, embora necessária do ponto de vista da segurança, deixou o exemplar visivelmente desequilibrado, com uma distribuição assimétrica da copa. A combinação entre perda de massa lenhosa, cavidades estruturais e redistribuição desigual das cargas cria um contexto biomecânico desfavorável, no qual a probabilidade de novas fraturas aumenta de forma significativa.
