## PROPOSTA DE RESOLUÇÃO

**Processo:** 21672/2025  
**Local:** Avenida Imaculada Conceição  
Coordenadas geográficas: 41°32'37.7"N 8°25'42.2"W

**Informação:** de 30/08/2025  
**Assunto:** DJEV – Informação técnica  
**Técnico:** Zita Margarida da Silva Saraiva

#### ID1 *Acer negundo*

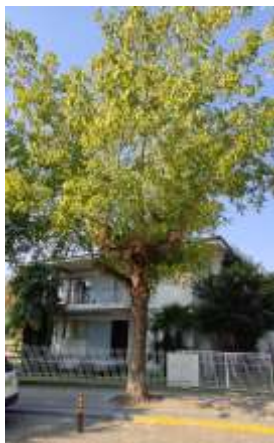
Figura 2 – imagem do exemplar arbóreo

Este exemplar sofreu no passado podas de cabeça, o que induziu á formação de esferoblastos no topo das pernadas. Com as podas sucessivas foram abertas feridas que o acer não conseguiu compartimentar o que permitiu a instalação de micélio degradador do lenho.

Tendo em consideração a conjugação de todos os fatores expostos, aconselhamos o **abate** e **substituição** em época própria.

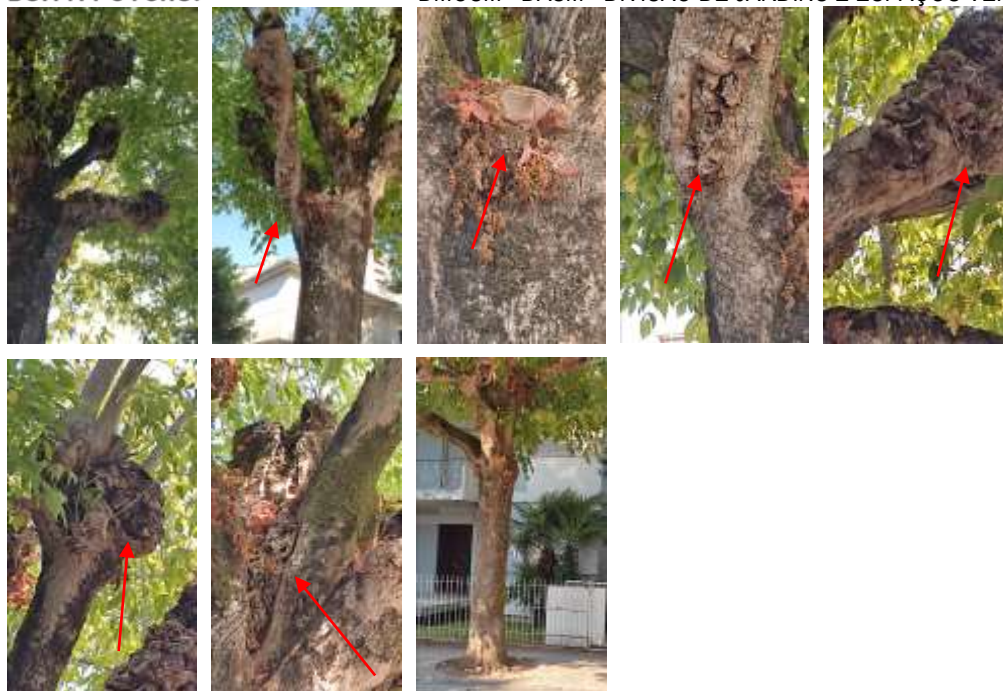
Figura 2- imagens do exemplar *Acer negundo*

Na copa observam-se na base das pernadas corpo frutífero degradador de lenho, podridão branca do lenho (*Ganoderma* sp.) em todas as pernadas existem cavidades de degradação do lenho.

Embora ao nível do tronco a degradação não seja significativa, ao nível da copa a degradação do lenho nas pernadas é preocupante pois a presença de *Ganoderma* sp. indica degradação do lenho que aumenta o perigo de queda das pernadas o que põe em risco pessoas e bens.
