| <b>Processo</b> | 55217/2025 |
| <b>Local</b> | Av. Padre Júlio Fragata |
| <b>Assunto</b> | Avaliação fitossanitária e biomecânica |

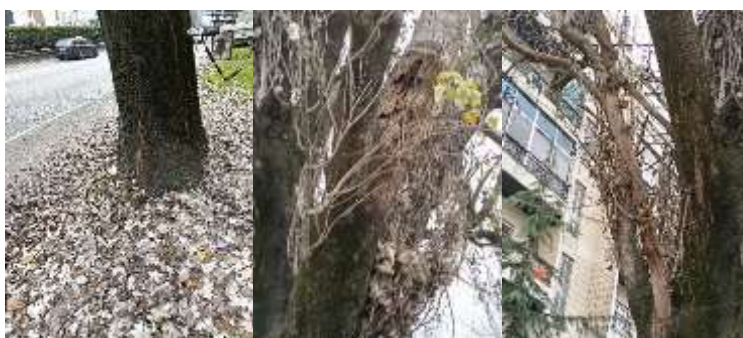
Figura 3 – Imagens da copa e tronco

Observamos na copa a presença de ramos secos e outros com cavidades e feridas com podridões.

Pelo exposto, propõe-se o **ABATE** de todos os exemplares presentes no relatório, pois os exemplares localizam-se numa zona com muita movimentação de veículos e pessoas, assim como muito perto de edifícios de habitação, apresentam grande perigo e risco de queda.

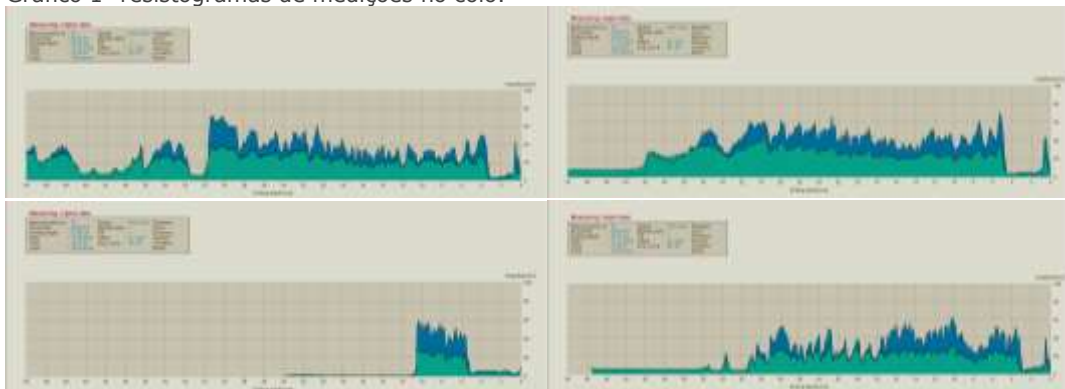
Gráfico 1- resistogramas de medições no colo.

Concluimos que este internamente existe degradação do lenho com formação de cavidade que coloca em risco de queda este exemplar.

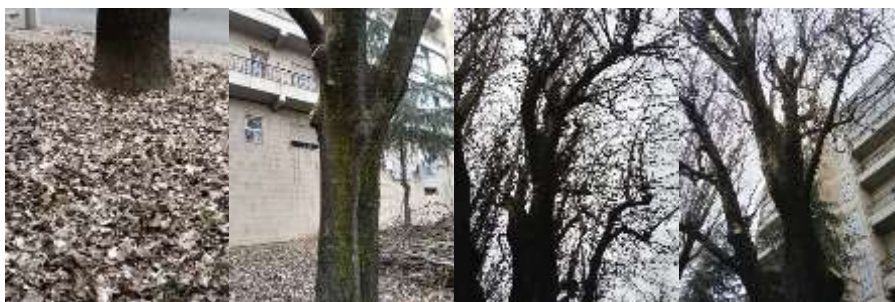
Figura 5 – Imagens da copa e tronco

Observamos na copa a presença de ramos secos e outros com cavidades e feridas com podridões.

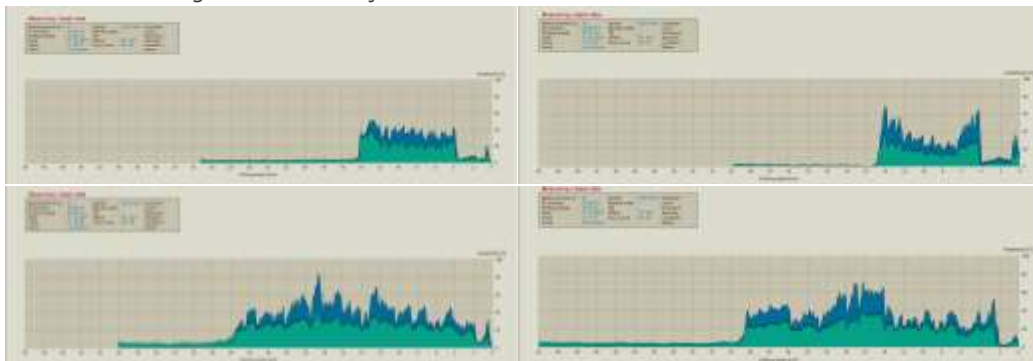
Gráfico 2- resistogramas de medições no colo.

Concluimos que este internamente existe degradação do lenho com formação de cavidade que coloca em risco de queda este exemplar.

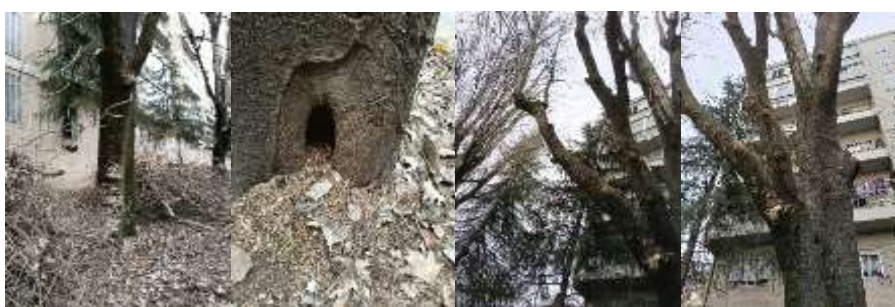
Figura 7 – Imagens da copa e tronco

Presença de cavidade no colo com degradação visível do colo, observam-se muitos ramos secos.

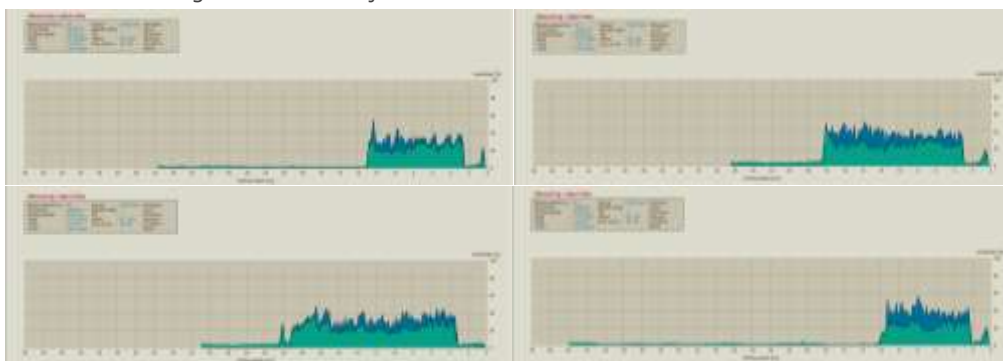
Gráfico 3- resistogramas de medições no colo.

Concluimos que este internamente existe degradação do lenho com formação de cavidade que coloca em risco de queda este exemplar.

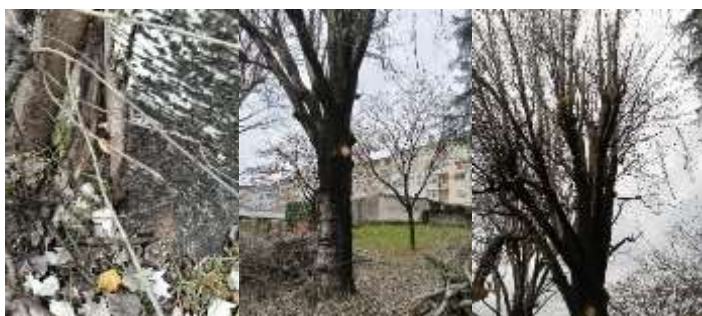
Figura 9 – Imagens da copa e tronco

Presença de ferida com cavidade com presença de corpos frutíferos (figura 9) no colo da árvore, observamos muitos ramos secos.

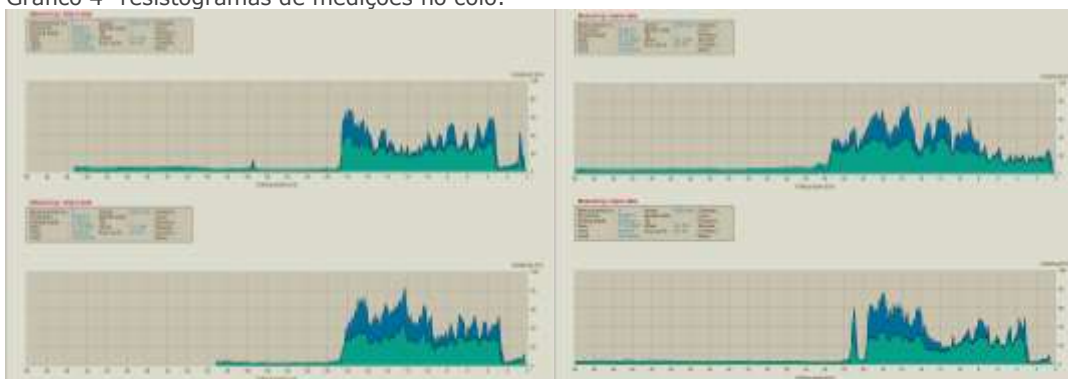
Gráfico 4- resistogramas de medições no colo.

Concluimos que este internamente existe degradação do lenho com formação de cavidade que coloca em risco de queda este exemplar.
