| <b>Processo</b> | <b>3641/2026</b> |
| <b>Local</b> | <b>Avenida da Igreja</b><br><b>União das freguesias de Celeirós, Aveleda e Vimieiro</b> |
| <b>Assunto</b> | <b>Relatório de avaliação fitossanitária e de estabilidade biomecânica</b> |

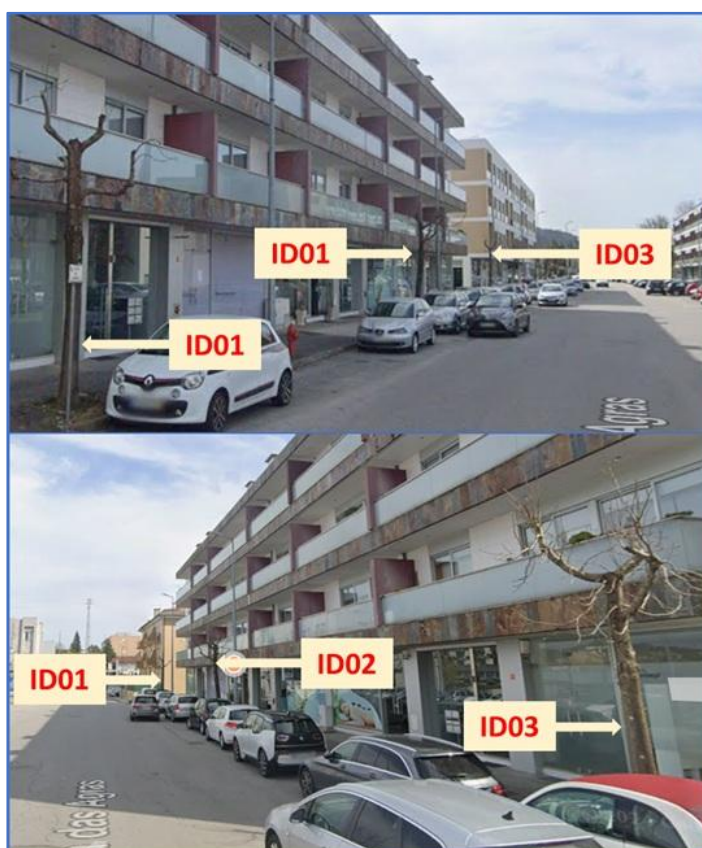
Figura 2 – Imagens do espaço envolvente (Fonte: Google Maps, 2026)

Os exemplares encontram-se implantados no passeio pedonal, em pavimento betuminoso, de um arruamento de dois sentidos, próximas do lancil do passeio, em caldeira quadrada com aproximadamente 80cmX80cm (Figura 2).

As árvores encontram-se implantadas em grande proximidade das varandas do prédio.

Para além disso, mesmo que fosse possível a sua recuperação, as árvores encontram-se demasiado próximas das varandas do prédio. Tratando-se de uma espécie de grande porte e com grande diâmetro da copa, o desenvolvimento das suas copas teria que ser no sentido do arruamento, uma vez que no sentido do prédio só poderia haver um reduzido crescimento de pouco mais de 1 (um) metro, o que levaria ao desenvolvimento de árvores com copa completamente desequilibrada, com o consequente risco de queda.

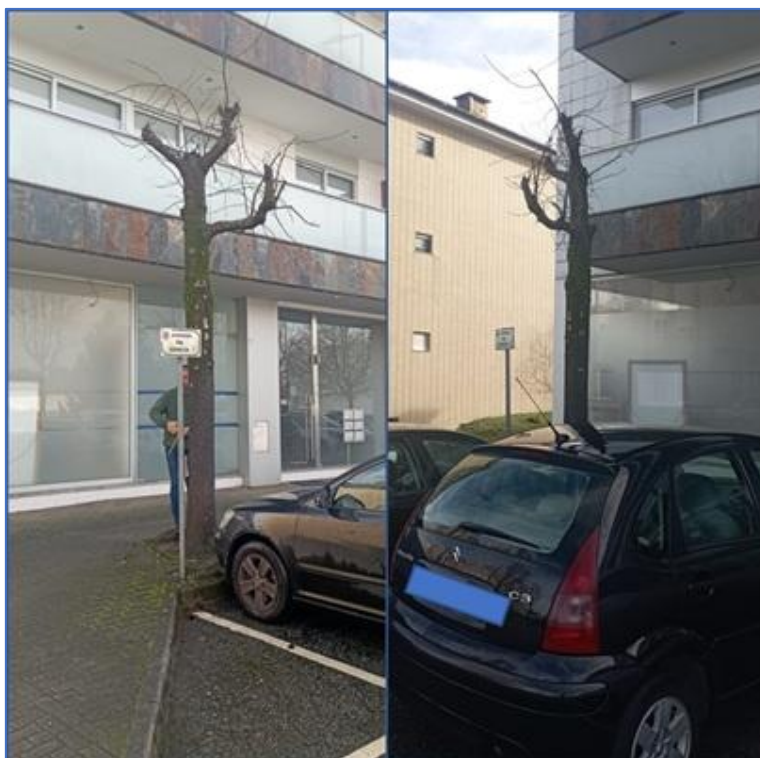
Figura 3 – Enquadramento do exemplar

A árvore identificada com o ID01 apresenta boa estabilidade biomecânica, mas um mau estado fitossanitário, fruto de podas extremamente agressivas e desadequadas, uma vez que os ramos principais foram objeto de rolagem com o objetivo de reduzir a copa (Figura 3).

As árvores foram alvo de podas severas, com rolagem total das suas pernadas, pelo que as suas copas se encontram em muito mau estado fitossanitário, não se afigurando viável a sua recuperação.

Pelo exposto, salvo melhor opinião, manifesta-se a necessidade de abate das árvores em apreço e a sua substituição por outras de espécie adequada ao espaço urbano, bem como a adaptação das caldeiras.

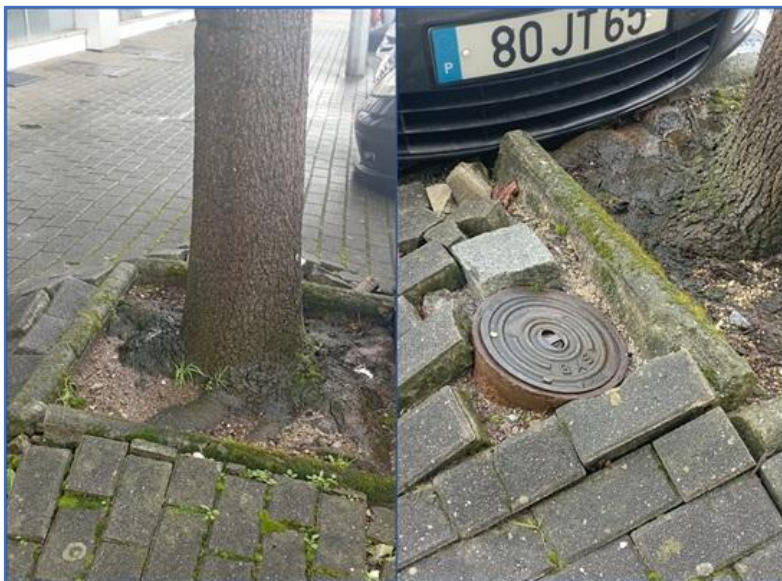
Fruto da agressividade do seu sistema radicular, o mesmo já extravasa a caldeira (de pequenas dimensões), provocando danos na mesma e no passeio pedonal, que já se encontra consideravelmente afetado. Verifica-se já uma considerável afetação da conduta de gás que se encontra junto ao prato radicular (Figura 4).

Figura 4 – Danos no passeio pedonal e conduta de gás

Face à análise técnica efetuada, constata-se que as árvores estão a provocar consideráveis danos, sobretudo no passeio pedonal, afetando já uma conduta de gás, sendo espectável que a situação venha a agravar-se num futuro próximo, fruto do natural desenvolvimento do seu sistema radicular, uma vez que as árvores ainda estão em fase de crescimento ativo.

Face à proximidade da conduta de gás, realça-se a necessidade de especial cuidado na operação, propondo-se ainda que sejam eventualmente reposicionadas as caldeiras de modo a que as raízes das novas árvores não interferiram futuramente com a conduta de gás.

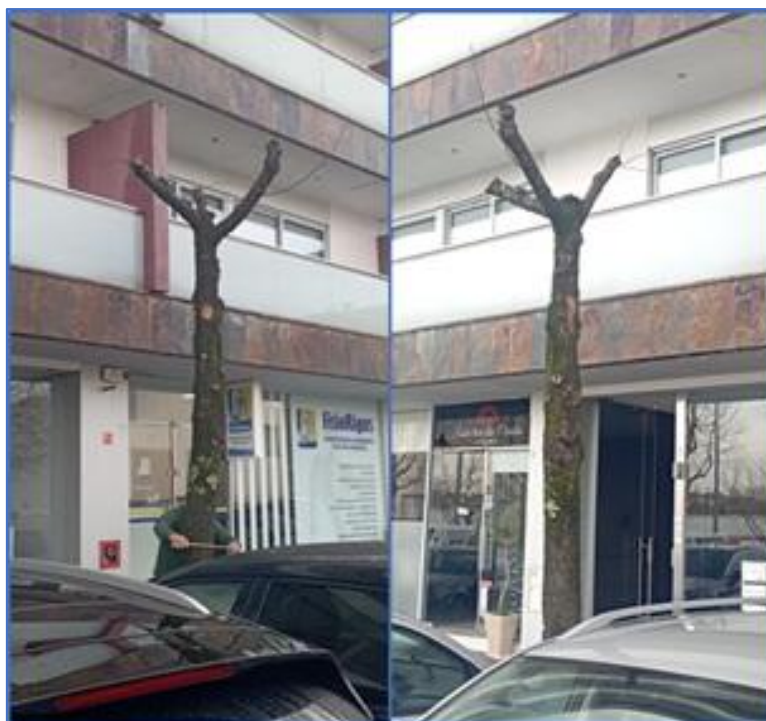
Figura 5 – Enquadramento do exemplar

A árvore identificada com o ID02 apresenta boa estabilidade biomecânica, mas um mau estado fitossanitário, fruto de podas extremamente agressivas e desadequadas, uma vez que os ramos principais foram objeto de rolagem com o objetivo de reduzir a copa (Figura 5).

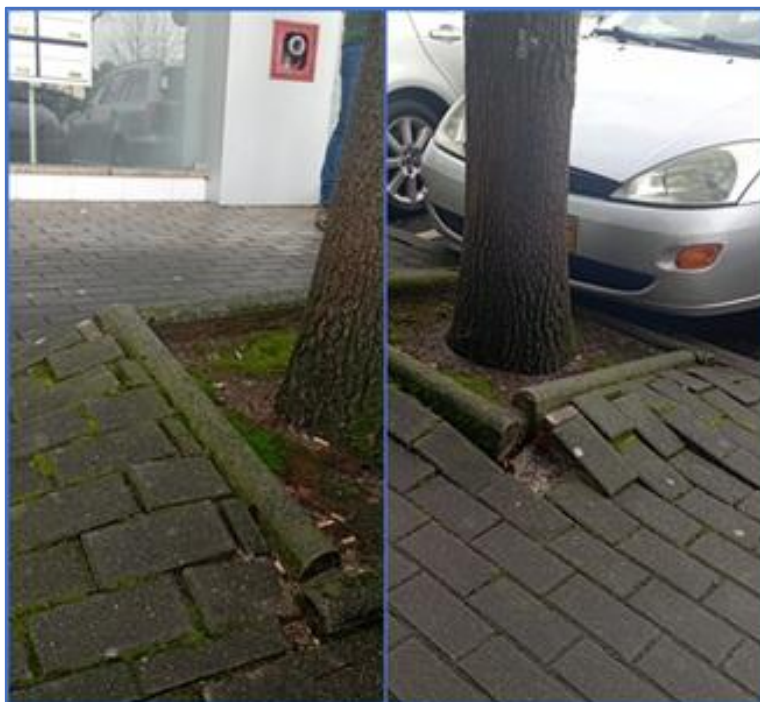
Fruto da agressividade do seu sistema radicular, o mesmo já extravasa a caldeira (de pequenas dimensões), provocando danos na mesma e no passeio pedonal, que já se encontra consideravelmente afetado (Figura 6).

Figura 6 – Danos no passeio pedonal

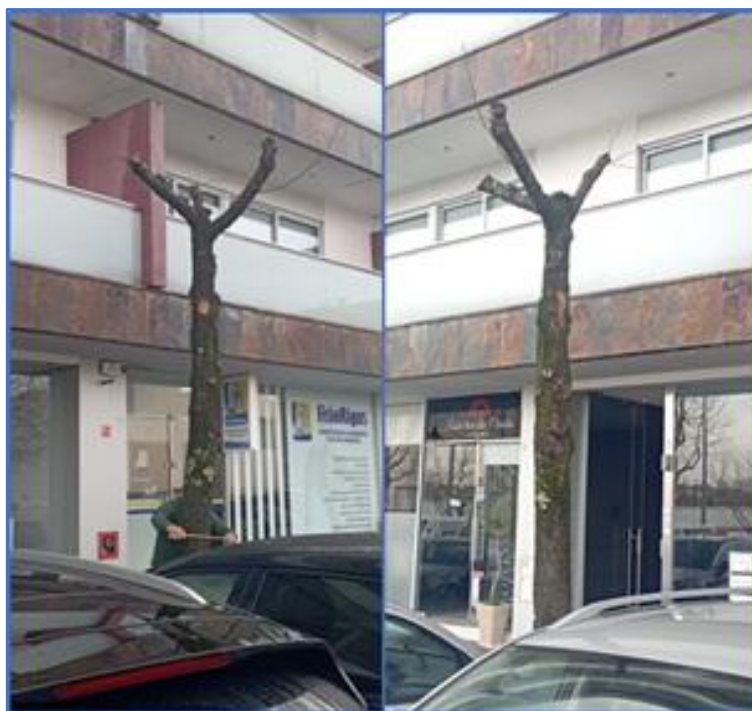
Figura 7 – Enquadramento do exemplar

A árvore identificada com o ID03 apresenta boa estabilidade biomecânica, mas um mau estado fitossanitário, fruto de podas extremamente agressivas e desadequadas, uma vez que os ramos principais foram objeto de rolagem com o objetivo de reduzir a copa (Figura 7).

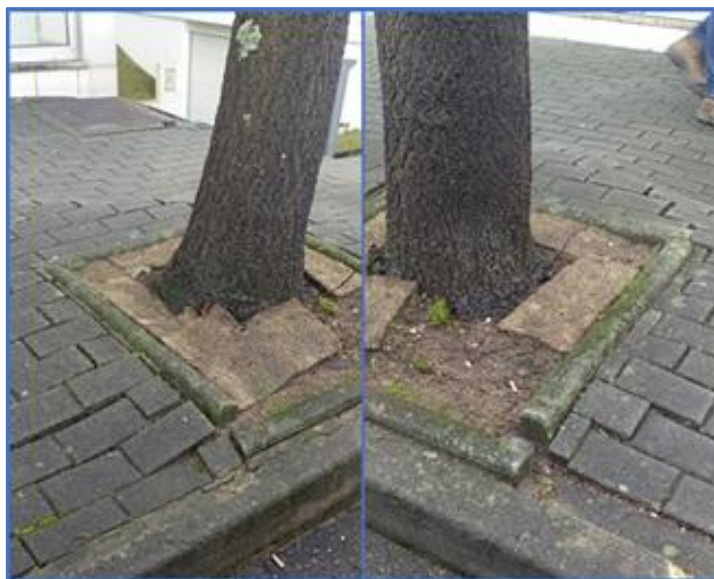
Fruto da agressividade do seu sistema radicular, o mesmo já extravasa a caldeira (de pequenas dimensões), provocando danos na mesma e no passeio pedonal, que já se encontra afetado (Figura 8).

Figura 8 – Danos no passeio pedonal
