<b>Processo</b>	<b>53125/2025</b>
<b>Requerente</b>	<b>Município</b>
<b>Data</b>	<b>06/01/2026</b>
<b>Local</b>	<b>Avenida do Fojo - Rotunda da Batalha do Carvalho d'Este União das freguesias de Este (São Pedro e São Mamede)</b>
<b>Técnico</b>	<b>Armando Silva</b>
<b>Assunto</b>	<b>Relatório de avaliação fitossanitária e de estabilidade biomecânica</b>

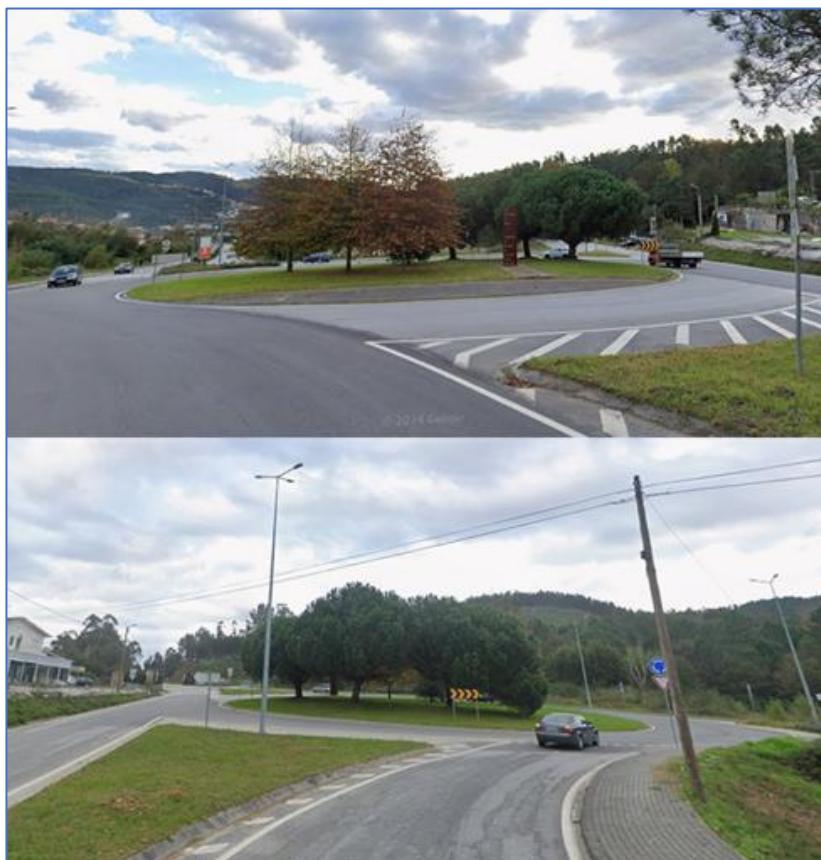
Figura 2 – Imagens do espaço envolvente (Fonte: Google Maps, 2026)

A árvore encontra-se implantada numa rotunda relvada, no eixo de uma via rodoviária com elevado tráfego rodoviário (Figura 2).

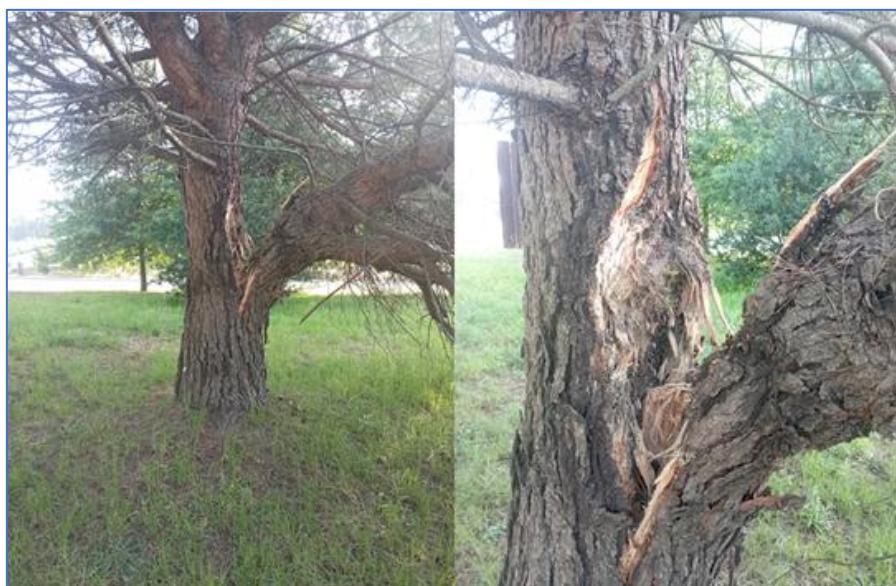
Figura 3 – Imagens do estado da árvore

Fruto porventura de uma situação climatérica adversa, uma das pernadas fraturou na bifurcação (Figura 3).

Face a essa fratura, existe uma enorme ferida que faz com que a árvore fique completamente fragilizada na zona da fratura, sendo que existe risco evidente de fratura da pernada que permanece. Por outro lado, a árvore encontra-se completamente descompensada em termos de projeção da copa, o que pode levar à sua queda.

Face à análise técnica efetuada, constata-se que a árvore apresenta evidentes sinais de risco de fratura/queda, sendo que não se afigura viável a sua recuperação.

Pelo exposto, salvo melhor opinião, manifesta-se a necessidade de abate da árvore, assegurando-se assim a segurança dos utilizadores da envolvente do espaço e a sua substituição por outra da mesma espécie.
