ID da proposta	Processo	Atividade / Procedimento
<b>PR/2025/21712</b>	<b>28183/2025</b>	<b>Relatório de avaliação de risco biomecânico de árvores</b>
Unidade Administrativa		
<b>DASM - DJEV [ENTRADAS]</b>		
Propósito		
<b>Expediente Geral \ DASM-DJEV - Despacho</b>		
Órgão/Cargo que resolve		
<b>Vereador - Altino Bernardo Lemos Bessa</b>

**Processo:** 28183/2025  
**Local:** Bairro das Andorinhas  
Coordenadas geográficas: 41.557444, -8.429381

**Informação:** de 10/07/2025  
**Assunto:** DJEV – Informação técnica |  
**Técnico:** Zita Margarida da Silva Saraiva

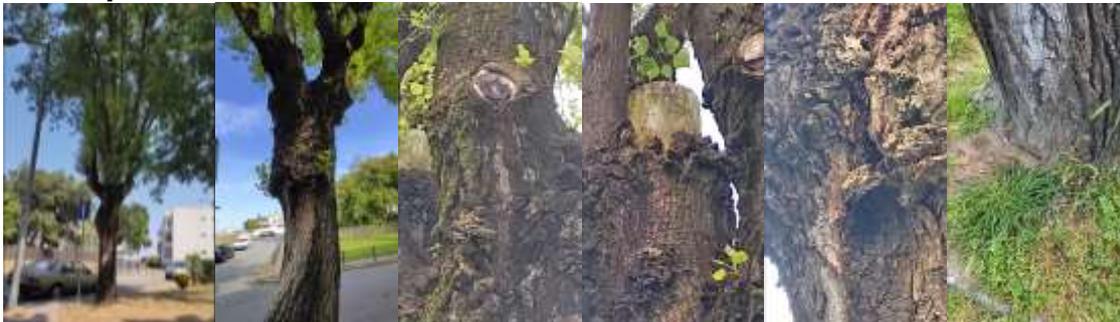
Figura 2 - Imagens do exemplar ID1

Este exemplar arbóreo apresenta boa vitalidade, com idade compreendida entre 30-40 anos, apresenta inclinação do tronco, porém esta não tem sofrido alteração (consulta de imagens Google maps desde 2009). Encontra-se em espaço ajardinado, adjacente a rua com algum movimento.

Como observamos pelas imagens (figura 2), verificamos que foram realizadas podas que aparentemente, ainda não estão compartimentadas, porém não observamos degradação do lenho. Observamos algumas irregularidades no tronco resultante de rebentação epicórmica.

ID1 *Populus x canadensis* Moench este exemplar, á data da visita, não apresenta indícios de risco de queda e/ou fratura.

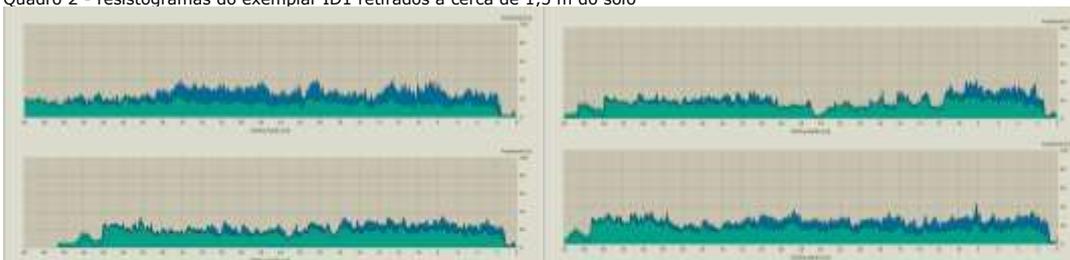
Quadro 2 - resistogramas do exemplar ID1 retirados a cerca de 1,5 m do solo

Como podemos observar pelos resistogramas (quadro 2), este exemplar não apresenta sinais de degradação do lenho significativas a 1,5m do solo.

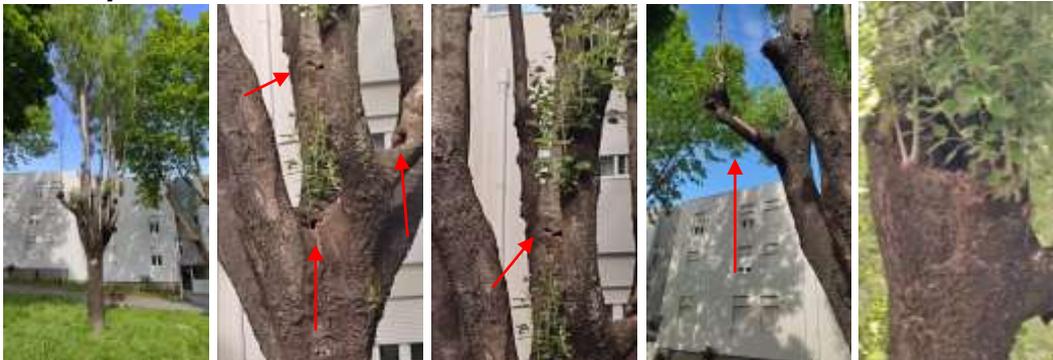
Figura 3 - Imagens do exemplar ID2

Este exemplar arbóreo apresenta vitalidade razoável, idade compreendida entre 30-40 anos. Encontra-se em espaço ajardinado, adjacente a rua pedonal com pouco movimento e edifício habitacional.

Verificamos a presença de várias cavidades na base das pernas, pernas e ramos (figura 3). Observamos também um ramo com fissura na base e um ramo seco.

ID2 *Populus alba* L., apesar dos resistogramas não indicarem degradação do lenho ao nível do tronco, este exemplar apresenta perigo elevado de fratura de ramos e/ou pernadas, pois nas cavidades existentes na copa, observa-se degradação do lenho, o que as torna instáveis biomecânicamente. Apesar do

risco ser moderado, pois este local é frequentado por habitantes locais, aconselhamos o seu ABATE, pois pode colocar em risco pessoas, bens e animais.

ID	Nome científico	Proposta	Espécies para substituição
1	<i>Populus x canadensis</i> Moench		-----
2	<i>Populus alba L.</i>	ABATE e não aconselhamos substituição pois as árvores adjacentes causam muito ensombramento.	-----
3	<i>Betula pendula L.</i>	ABATE e substituição em época própria	<i>Acer palmatum</i> 'Atropurpureum'
4	<i>Populus alba L.</i>	ABATE e substituição em época própria	<i>Quercus robur</i>
5	<i>Populus alba L.</i>	Poda de ramos	-----
6	<i>Populus alba L.</i>	ABATE e substituição em época própria	<i>Pyrus calleryana</i> 'Chanticleer'
7	<i>Albizia julibrissin</i> Durazz.	ABATE e substituição em época própria	<i>Lagetroémia</i>
8	<i>Populus alba L.</i>	ABATE e substituição em época própria	<i>Sophora japónica</i> Durazz.
9	<i>Populus alba L.</i>	ABATE e substituição em época própria	<i>Tilia cordata</i> Miller

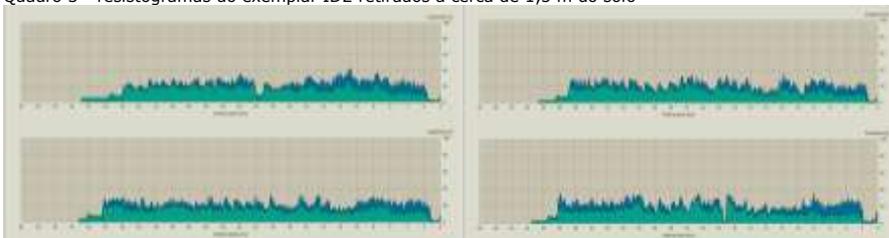
Quadro 3 - resistogramas do exemplar ID2 retirados a cerca de 1,5 m do solo

Fazendo a leitura dos resistogramas verificamos que a 1,5m, ainda não se verificam sintomas de podridão significativos no tronco.

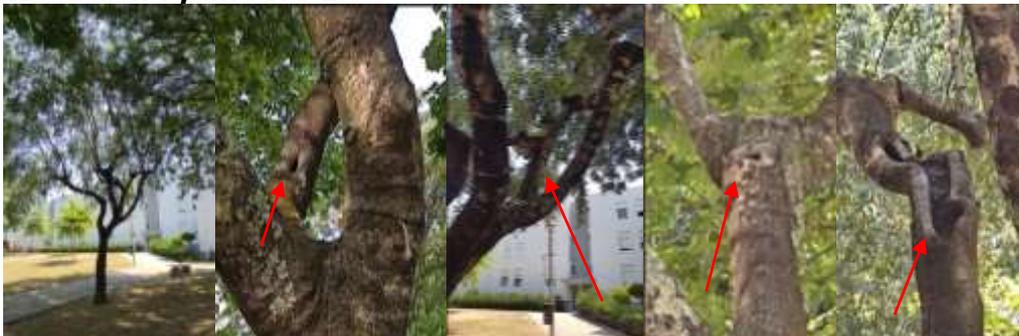
Figura 4 - Imagens do exemplar ID3

A bétula encontrar-se num espaço ajardinado, pouco frequentado, apresenta boa vitalidade, a sua idade situa-se no intervalo 20-30 anos. Relativamente à copa está equilibrada, mas, duas pernas apresentam feridas longitudinais onde é visível degradação do lenho. Observamos também pequenas cavidades em ramos. No tronco e colo não foram observadas quaisquer anomalias.

*ID3 Betula pendula L.*, este exemplar apresenta fissura com degradação do lenho numa das duas pernas existentes e fissura longitudinal num dos ramos, assim como cavidades noutros ramos. Com a poda não conseguimos mitigar o perigo de fratura das pernas e ramos pois, esta provocaria um enorme desequilíbrio na copa aumentando o perigo de queda do exemplar. Pelo exposto, aconselhamos o seu ABATE.

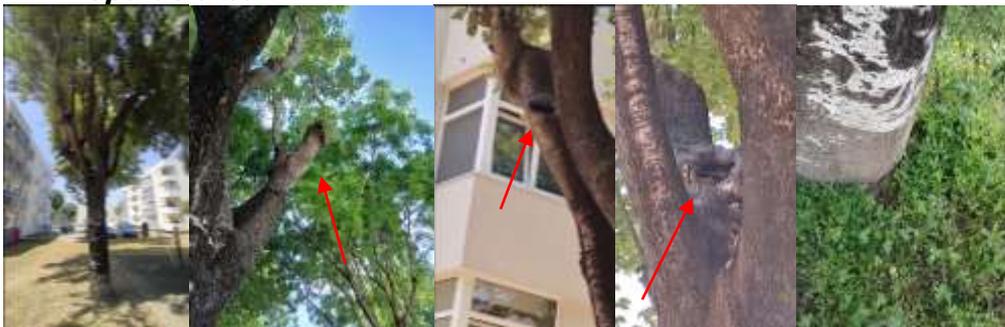
Figura 5 - Imagens do exemplar ID4

Este exemplar arbóreo apresenta vitalidade razoável, tem idade compreendida entre 30-40 anos. Encontra-se em espaço ajardinado, adjacente a parque de exercício ao ar livre e edifício de habitação.

Relativamente à copa, está equilibrada, mas, apresenta uma cavidade na base das pernas e ramos (figura 5). No tronco e colo não foram observadas quaisquer anomalias.

Pela leitura dos resistogramas verificamos que a 1,5m do solo há uma degradação do lenho, apesar da tentativa de compartimentação esta não foi conseguida.

*ID4 Populus alba L.*, este exemplar apresenta perigo de fratura de perna, no tronco também já se verifica degradação do lenho, resultante da cavidade na base das pernas. Devido à sua localização, adjacente a um parque de exercício ao ar livre e edifício de habitação, o risco de provocar danos em pessoas, animais e bens aumenta logo aconselhamos o seu ABATE.

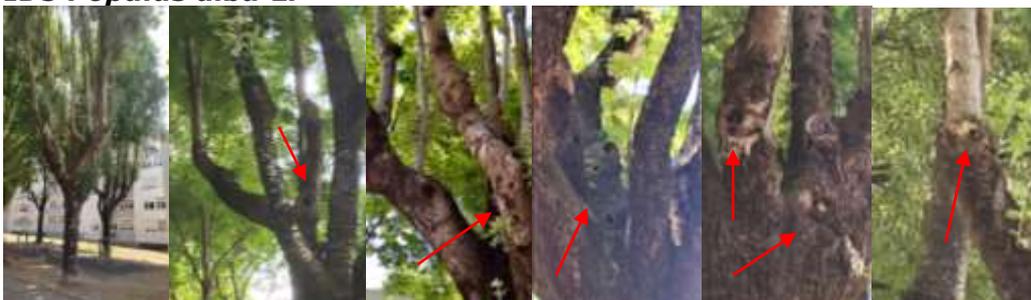
Figura 6 - Imagens do exemplar ID5

Este exemplar apresenta vitalidade razoável, tem uma idade entre os 30-40 anos. Encontra-se em espaço ajardinado, adjacente a parque de exercício ao ar livre e edifício de habitação.

Observamos várias cavidades sendo preocupante a existente na base das pernas e nos ramos assinalados.

Pela leitura dos resistogramas concluímos que o tronco não apresenta degradação do lenho a 1,5m.

*ID5 Populus alba L.*, este exemplar apresenta pequenas cavidades, nas pernas e ramos, porém não é visível degradação do lenho. Os resistogramas indicam que ao nível do tronco este está estável biomecânicamente. Aconselhamos a poda e redução de peso em alguns ramos.

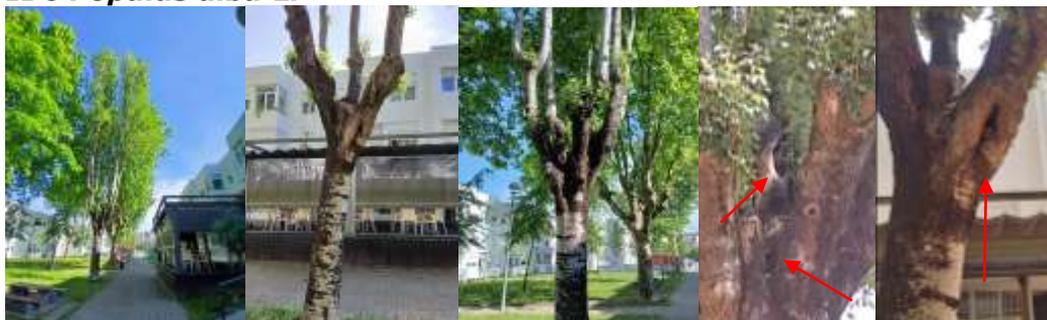
Figura 7 - Imagens do exemplar ID6

Este exemplar apresenta boa vitalidade, tem uma idade entre os 30-40 anos. Encontra-se em espaço ajardinado, adjacente a esplanada de café e edifício de habitação.

Observamos (figura 7) na base de duas pernas cavidades onde se observa podridão do lenho.

Realizamos medições com o resistógrafo, onde verificamos pela leitura dos resistogramas a presença de cavidade interna a 1,5m do solo e degradação do lenho

*ID6 Populus alba L.* este exemplar apresenta cavidades com degradação de lenho em duas pernas e esta já se prolonga para o troco como verificamos no resistograma. Uma vez que se localiza adjacente á esplanada de um café, o risco para pessoas, animais e bens é elevado pelo que aconselhamos o seu ABATE.

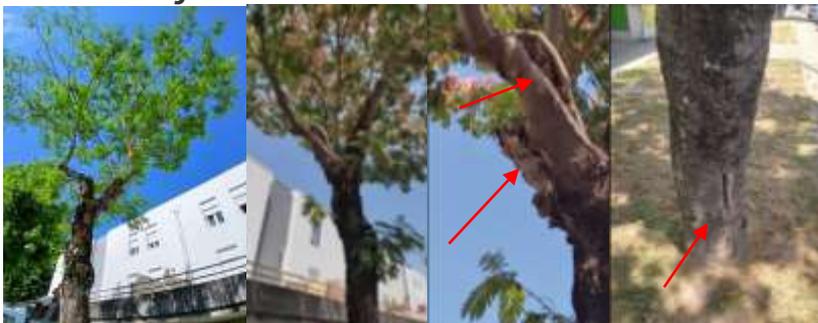
Figura 8 - Imagens do exemplar ID7

Este exemplar apresenta boa vitalidade, localiza-se em espaço ajardinado, adjacente a edifício de habitação e estacionamento, tem uma idade entre os 30-40 anos.

Este exemplar arbóreo apresenta duas pernas, das três existentes, com cavidade onde é visível a degradação do lenho. No troco observamos destacamento da casca.

*ID7 Albizia julibrissin Durazz.* Neste exemplar observamos a presença de cavidades com degradação do lenho em duas pernas. A sua poda iria provocar um desequilíbrio na sua copa e aumentaria o perigo de queda do exemplar. Uma vez que não é possível mitigar o perigo associado de fratura das pernas sem colocar em perigo pessoas, animais e bens aconselhamos o seu ABATE.

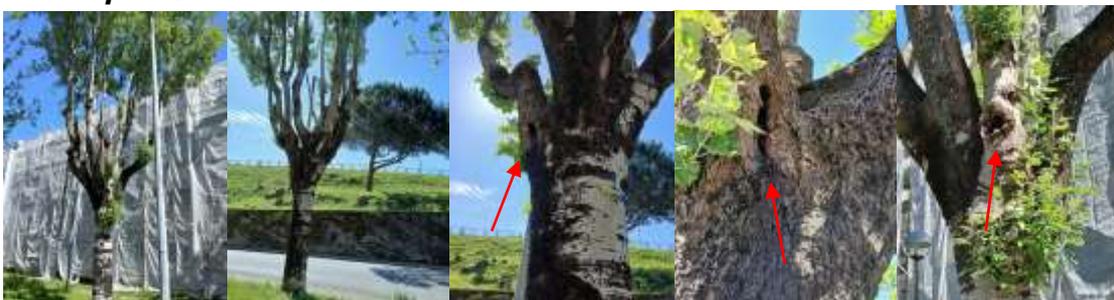
Figura 9 - Imagens do exemplar ID8

Este exemplar apresenta boa vitalidade, localiza-se em espaço ajardinado, adjacente a edifício de habitação e estrada com muito movimento, tem uma idade entre os 30-40 anos.

Como podemos observar pela figura 9, apresenta cavidades na base de duas pernas com degradação visível do lenho. De modo a avaliar a extensão da degradação utilizamos o resistógrafo no tronco.

Concluimos que a 1,5m do solo o resistograma indica que não há degradação do lenho.

*ID8 Populus alba L.* Este exemplar apresenta cavidades com degradação de lenho em duas pernas, que estão orientadas no sentido da estrada. Uma vez que se encontra adjacente á estrada com bastante movimento de veículos, e um edifício habitacional, o risco de fratura das pernas é

elevado, não havendo forma de mitigar este problema, pois a sua poda provocaria desequilíbrio na copa, aumentando o risco de queda do exemplar, aconselhamos o seu ABATE.

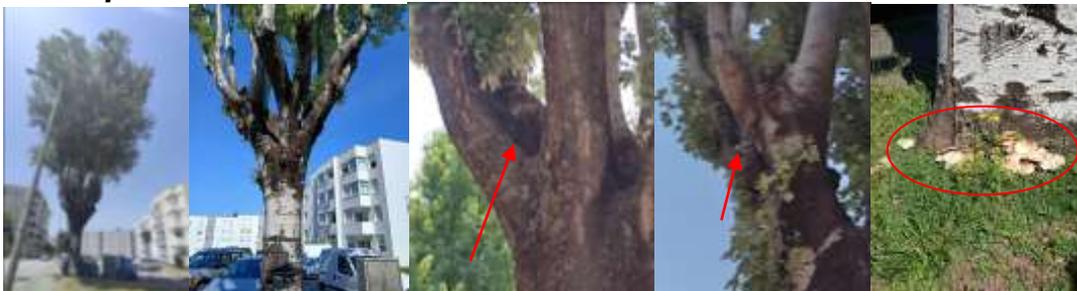
Figura -10 - Imagens do exemplar ID9

Este exemplar apresenta boa vitalidade, localiza-se em espaço ajardinado, adjacente a parque de estacionamento e estrada com muito movimento, tem uma idade entre os 30-40 anos.

Como podemos observar pela figura 10, apresenta cavidade na base de uma pernada. Verificamos também a presença de ramo com casca inclusa e com sinais de degradação do lenho. A presença de corpos frutíferos degradadores do lenho no colo da árvore, indica degradação ao nível das raízes. De modo a avaliar a extensão da degradação utilizamos o resistógrafo no colo do tronco.

*ID9 Populus alba L.* Este exemplar apresenta cavidades numa pernada e em alguns ramos. Observamos corpos frutíferos que, com a leitura dos resistogramas nos indicaram já terem degradado o interior do colo do tronco, aparecendo já cavidade interna. Devido ao perigo e risco de queda serem elevados e não haver forma de mitigar estes problemas, aconselhamos o seu ABATE

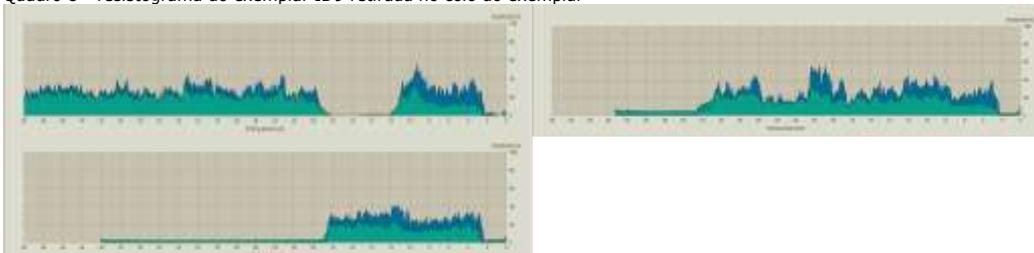
Quadro 8 - resistograma do exemplar ID9 retirada no colo do exemplar

Como verificamos nos resistogramas existe uma degradação do lenho e cavidade interna.
