| <b>Processo</b> | 4733/2026 e 54010/2025 |
| <b>Local</b> | Campo das Carvalheiras |
| <b>Assunto</b> | Avaliação fitossanitária e biomecânica |

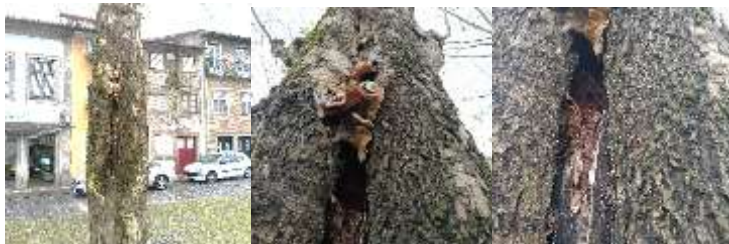
Figura 3 – Imagens do tronco

Observamos no tronco, figura 3, ferida aberta com lenho apodrecido, com corpos frutíferos de fungo degradador de lenho.

Pelo exposto, propõe-se o **ABATE e substituição** do exemplar **ID1** e acompanhamento do exemplar **ID2**.

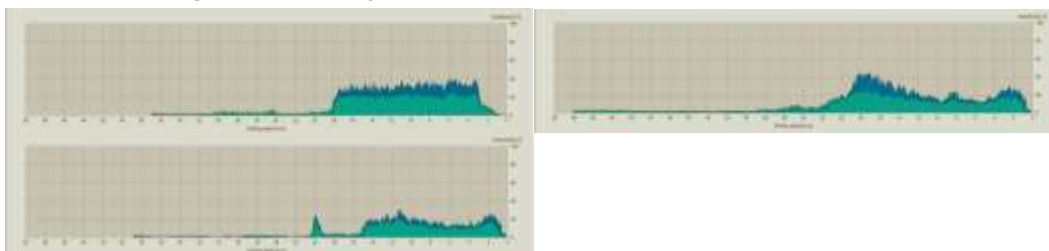
Gráfico 1- resistogramas de medições no 1,30m.

Pela análise dos resistogramas concluímos que a degradação está em estado avançado.

A abertura não pode ser maior a 64cm- cumpre

$$D/3= 22,92\text{cm} - \text{Parâmetro de segurança}$$

Como observamos nos resistogramas, nenhum cumpre o parâmetro de segurança pelo que consideramos que este exemplar está em risco de fratura.

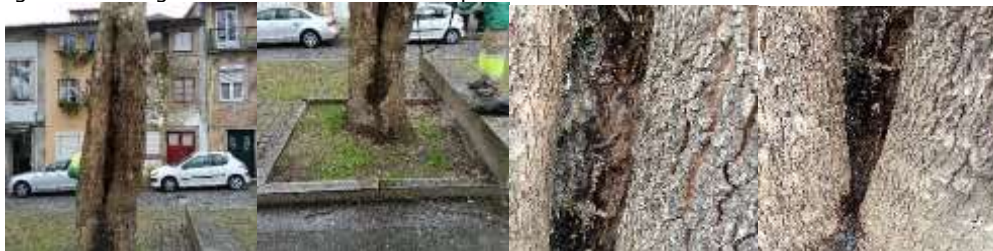
Figura 5 – Imagens do tronco

Observamos ferida aberta extensa longitudinal onde visualizamos degradação do lenho.

Analisando o resistograma a 1,50m existe degradação do lenho, mas ainda não coloca em causa a sua estabilidade.

Como observamos pelos resistogramas a diferentes alturas do tronco estão dentro do Parâmetro de segurança.
