Processo: Interno n.º11844

Local da obra: Cemitério de Monte d'Arcos

Assunto: Abate de arvores

Relatório de Avaliação fitossanitária e biomecânica

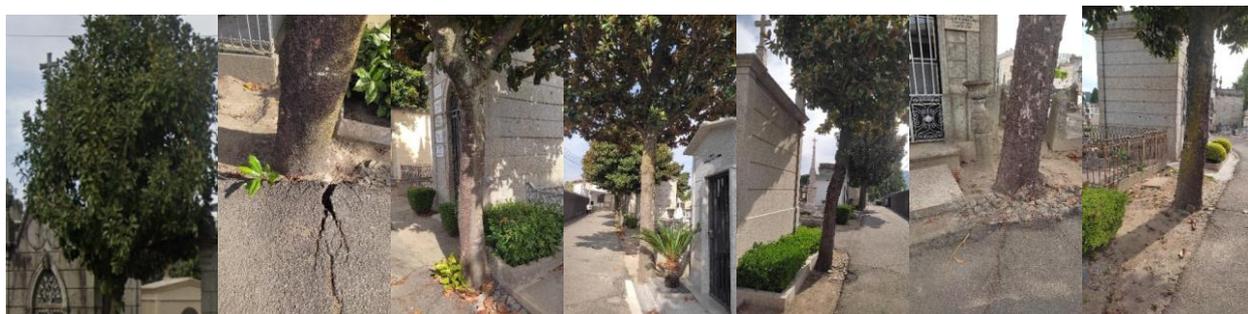
Figura 2 – imagens dos exemplares de *Magnólia grandiflora* L.

Todos os exemplares presentes não apresentavam, até á data da visita, quaisquer sinais/sintomas de problemas fitossanitários ou biomecânicos.

Apenas temos a apontar que estes exemplares não apresentam caldeira e estão alcatroados até ao colo. Aconselhamos a abertura de caldeiras com dimensão mínima de 1,5 metros de modo a colmatar o inconveniente que as raízes das magnólias apresentam e regularização do pavimento.

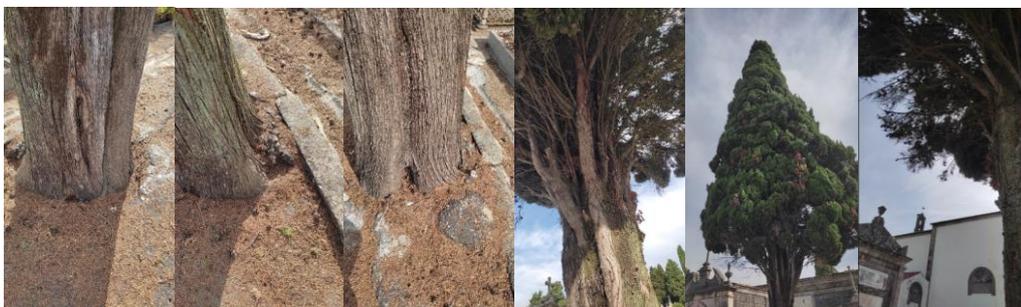
Figura 4 – imagens do exemplar de *Cupressus sempervirens* L.

Neste exemplar observamos ramos secos, mas o que suscitou preocupação foi o facto de no colo apresentar sinais de podridão, por este motivo fizemos várias medições com o resistógrafo de modo a avaliar a sua extensão.

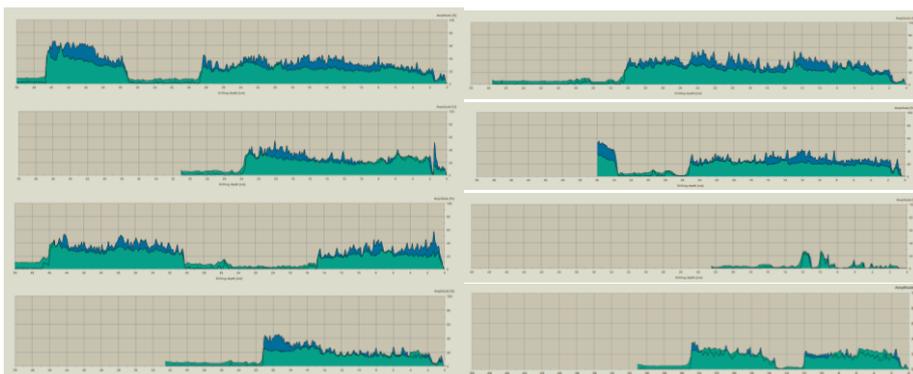
Figura 5 – imagens dos resistogramas

Como podemos verificar existe cavidade no interior e degradação do lenho. Mostrando já este exemplar sinais de declínio da sua vitalidade e uma vez que já apresenta, pelas leituras do resistógrafo, cavidade e degradação do lenho já acentuada, aconselhamos o seu ABATE.

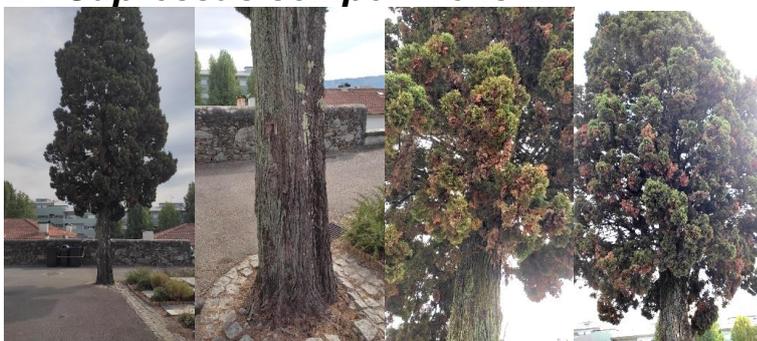
Figura 7 – imagens do exemplar 1 da Zona 3

Exemplar com baixa vitalidade e exsudações no tronco, presença de folhagem seca sintomas indicativos de cancro do cipreste. Aconselhamos o seu ABATE de modo a prevenir a propagação desta doença.

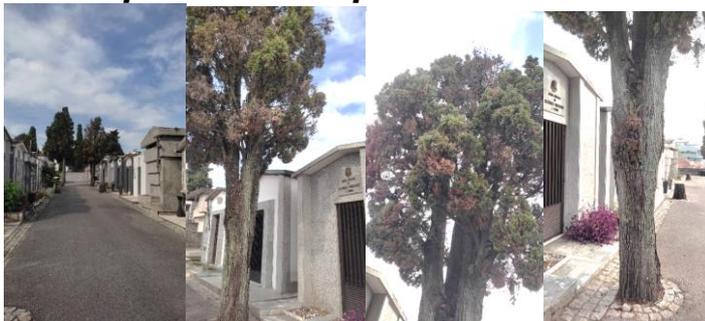
Figura 8 – imagens do exemplar 2 da Zona 3

Exemplar com muito baixa vitalidade e exsudações no tronco fendilhamento da casca, presença de folhagem seca sintomas indicativos de cancro do cipreste. Aconselhamos o seu ABATE de modo a prevenir a propagação desta doença.

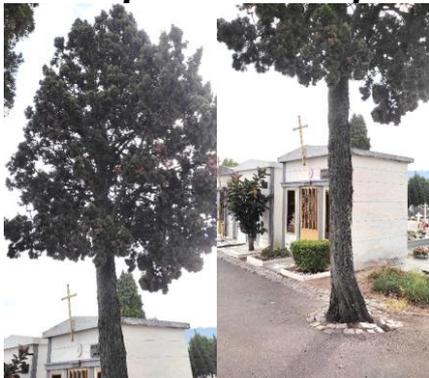
Figura 9 – imagens do exemplar 3 da Zona 3

Exemplar com baixa vitalidade e exsudações no tronco, fragmentação da casca, presença de folhagem seca sintomas indicativos de cancro do cipreste. Aconselhamos o seu ABATE de modo a prevenir a propagação desta doença.

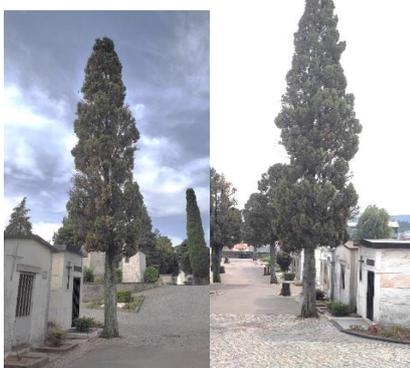
Figura 10 – imagens do exemplar 4 da Zona 3

Exemplar com baixa vitalidade e exsudações no tronco, fragmentação da casca, presença de folhagem seca sintomas indicativos de cancro do cipreste. Aconselhamos o seu ABATE de modo a prevenir a propagação desta doença.

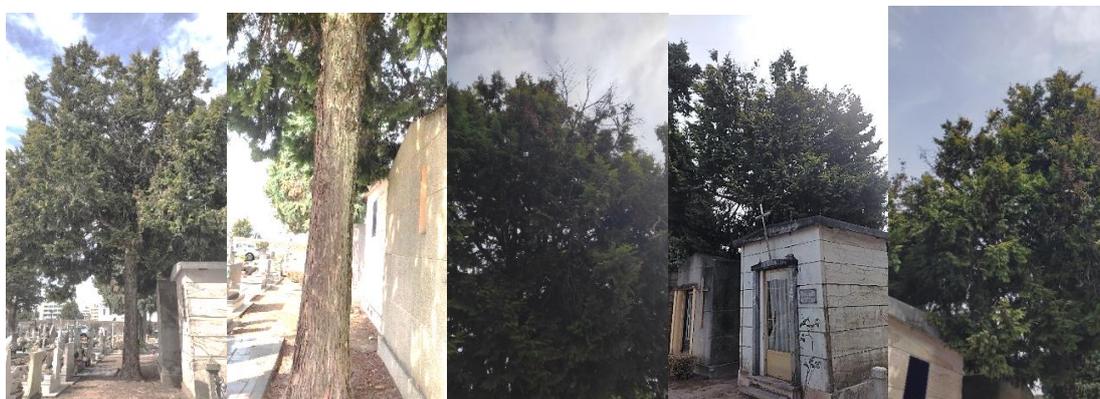
Figura 12 – imagens do exemplar 1 da Zona 34

Exemplar com baixa vitalidade (dieback), presença de ramos secos por toda a copa, sintomas indicativos de que o sistema radicular está comprometido. Aconselhamos o seu ABATE.

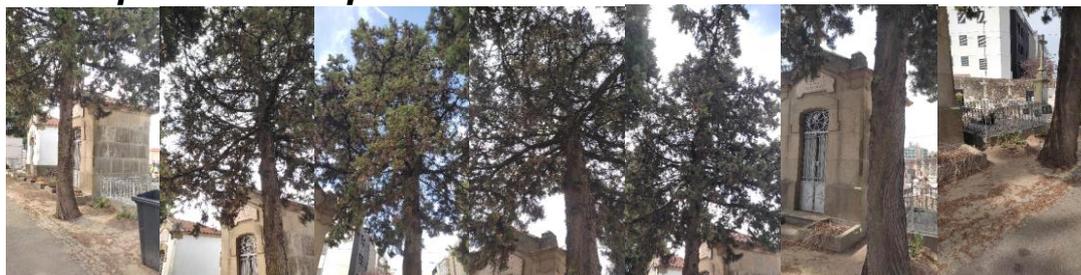
Figura 13 – imagens do exemplar 2 da Zona 4

Exemplar com muito baixa vitalidade, presença de vários ramos secos por toda a copa, fragmentação da casca, presença de folhagem seca estes sintomas são indicativos de cancro do cipreste. Aconselhamos o seu ABATE de modo a prevenir a propagação desta doença.

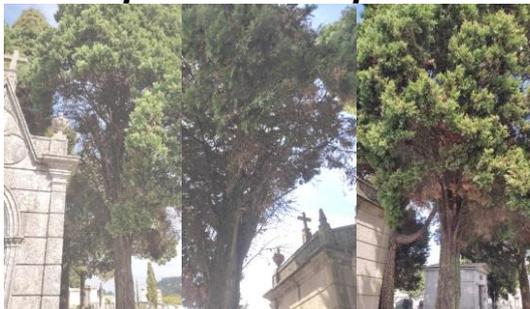
Figura 14 – imagens do exemplar 1 da Zona 4

Exemplar com baixa vitalidade, presença de vários ramos secos por toda a copa, exsudações no tronco, fragmentação da casca, presença de folhagem seca estes sintomas são indicativos de cancro do cipreste. Aconselhamos o seu ABATE de modo a prevenir a propagação desta doença.

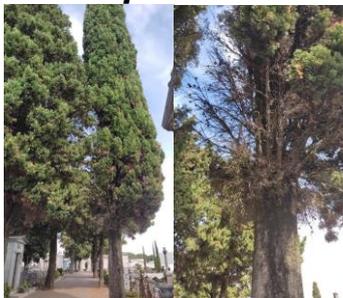
Figura 15 – imagens do exemplar 3 da Zona 4

Exemplar com muito baixa vitalidade, presença de vários ramos secos por toda a copa, vitalidade e exsudações no tronco, fragmentação da casca, presença de folhagem seca estes sintomas são indicativos de cancro do cipreste. Aconselhamos o seu ABATE de modo a prevenir a propagação desta doença.

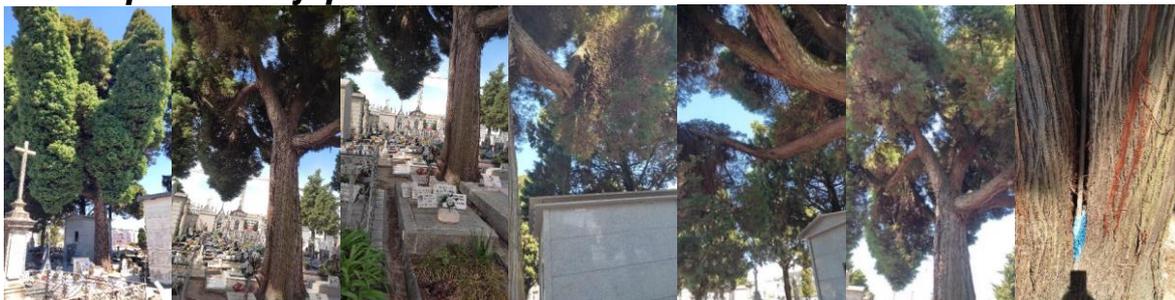
Figura 16 – imagens do exemplar 5 da Zona 4

Este exemplar, á data da visita, apresenta boa vitalidade, não apresenta sintomas/sinais de problemas fitossanitários. Porém ao nível de estabilidade biomecânica apresenta risco de fratura de pernas e tronco. Como podemos observar pelas imagens apresentadas, este exemplar apresenta ao nível das pernas um peso enorme na parte terminal. Vêm-se muitos raminhos secos no interior da copa. No tronco podemos observar uma cavidade oca onde se encontra uma vassoura guardada.

Em conclusão, o tronco do exemplar tem cavidade de dimensões consideráveis que associada ao enorme peso da copa, à grande dimensão das pernas e devido ao facto de se encontrar localizada numa zona que abrange muitas campas, que são visitadas frequentemente pelos familiares dos falecidos, consideramos que existe perigo e risco elevado de queda/fratura, de pernas ou do tronco o que causaria elevados danos materiais e/ou humanos. Pelo exposto aconselhamos o seu ABATE.

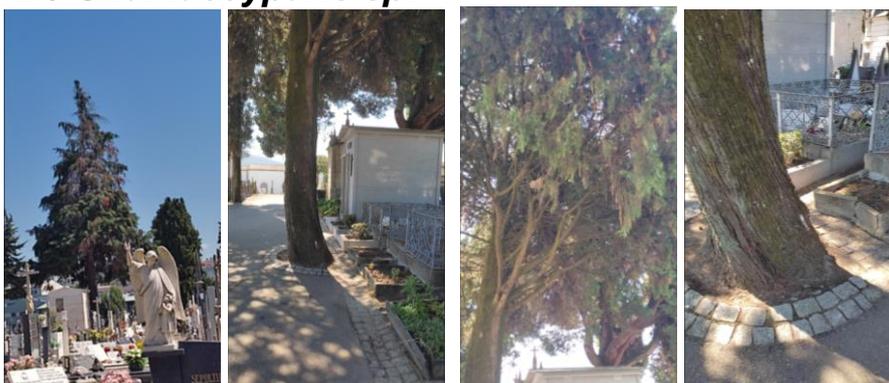
Figura 17 – imagens do exemplar 6 da Zona 4

Exemplar com muito baixa vitalidade, presença de vários ramos secos por toda a copa, fragmentação da casca, presença de folhagem seca estes sintomas são indicativos de cancro do cipreste. Aconselhamos o seu ABATE de modo a prevenir a propagação desta doença.

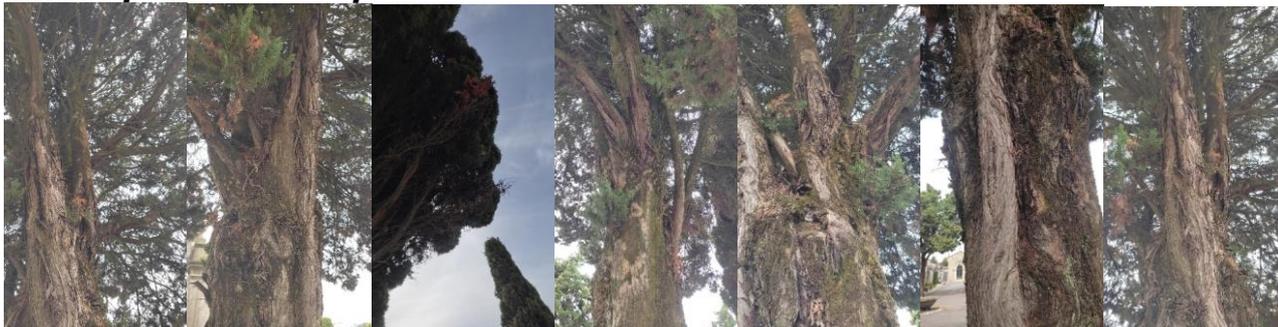
Figura 18 – imagens do exemplar 7 da Zona 4

Exemplar com muito baixa vitalidade, presença de vários ramos secos por toda a copa, tronco com podridão do lenho.

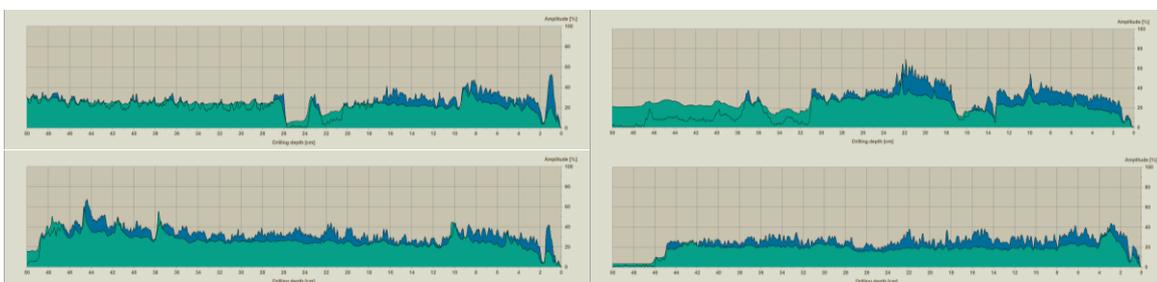
Figura 19 – imagens dos resistogramas do exemplar 8 da Zona 4

Pelos resistogramas apresentados verifica-se degradação do lenho no interior do tronco. Considerando o declínio da copa associado á degradação do lenho, somos da opinião que este exemplar não apresenta estabilidade biomecânica pelo que aconselhamos o seu ABATE.

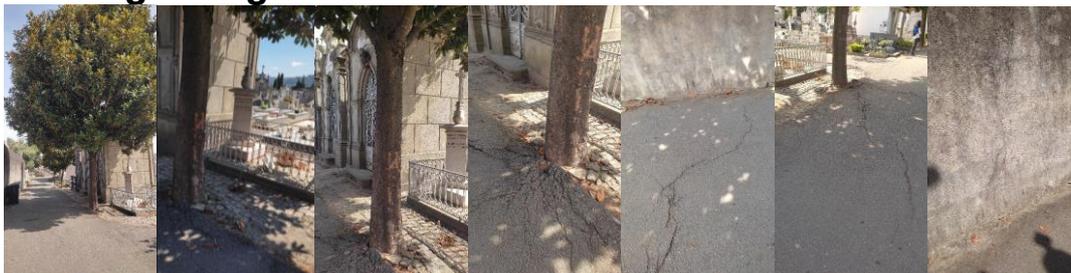
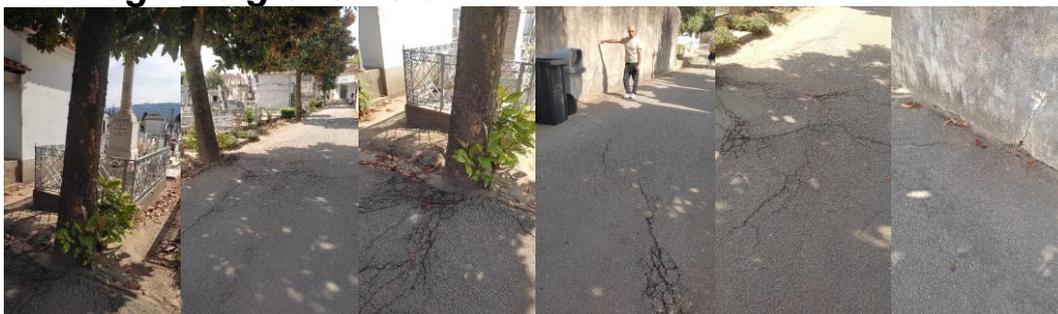
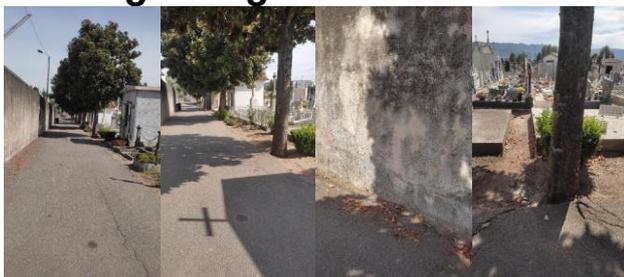
Todos os exemplares presentes não exibem, até á data da visita, quaisquer sinais/sintomas de problemas fitossanitários ou biomecânicos. Apenas temos a apontar que não apresentam caldeira e estão alcatroados até ao colo do exemplar arbóreo. Aconselhamos a abertura de caldeiras com dimensão mínima de 1,5 metros de modo a colmatar o inconveniente que as raízes das magnólias apresentam e regularização do pavimento. Quanto ao muro observam-se pequenas fissuras, que não atravessam o muro, pelo que solicitamos a sua reparação.
