<b>Processo</b>	13951/2026
<b>Requerente</b>	
<b>Data</b>	18/03/2026
<b>Local</b>	E.B.1 de Cabreiros
<b>Técnico</b>	Anabela Oliveira
<b>Assunto</b>	Relatório de avaliação fitossanitária e de estabilidade biomecânica

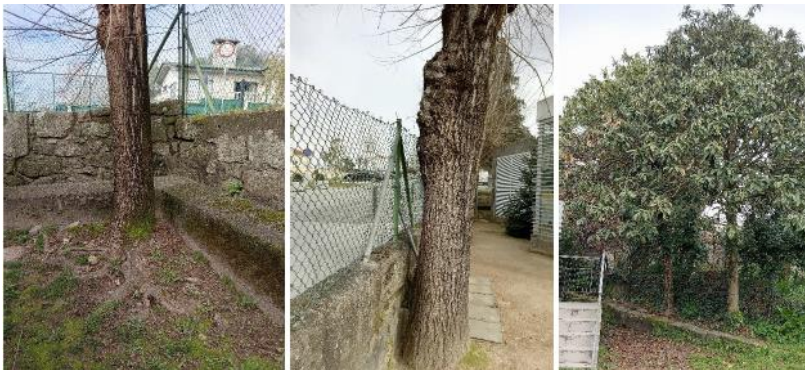
Constatamos conflitos com a presença de árvores em locais não aconselhados, como demasiado exíguos e/ou muito próximo do limite da escola condicionando o desenvolvimento destas (Figura 4).

Figura 4 - Fotografias de diversos constrangimentos presentes na E.B. 1 de Cabreiros, Braga.

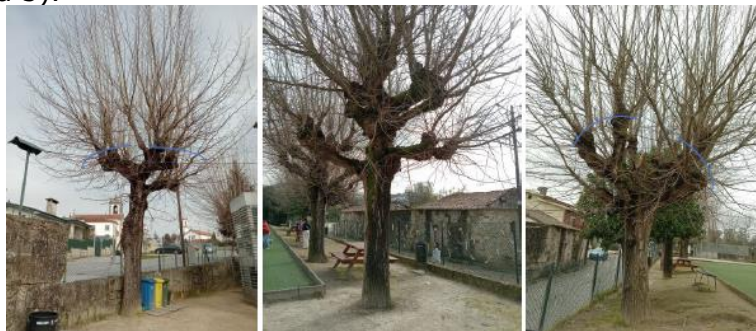
Todos os exemplares de Choupo (*Populus sp.*), com ID1,2,5,6,7,8 e 10 apresentam uma copa desequilibrada e descaracterizada em resultado do histórico de podas drásticas, (de rolagem), efetuadas nestas árvores. Esta operação contribuiu para a ausência de hierarquização e criação de um suporte frágil e para a formação de protuberâncias e lesões com cavidade, podridão com degradação dos tecidos internos, exsudação (sinal de podridão interna) e formação incompleta do bordo de compartimentação. As pernas, expõem cabeços, resultantes destas podas, onde se inserem ramos epicórmicos, com ligações fracas, e com elevada relação comprimento/diâmetro que refletem diminuta estabilidade mecânica em resposta a esforços físicos internos e externos de diversa natureza, (por exemplo pela ação do vento) (Figura 5).

Figura 5 - Fotografias dos cabeços e da rebentação epicormica em Choupos na EB1 Cabreiros, Braga

Todos estes exemplares apresentam elevado risco de fratura e/ou queda e não havendo a possibilidade de mitigação dos riscos, por meio de ações de correção e não sendo opção manter, aconselhamos o abate de 9 exemplares arbóreos (8 (oito) no interior da escola e 1 (um) no exterior).

Pelo exposto, propõe-se o abate imediato destes 9 exemplares e plantação de 12 novas árvores, de outras espécies mais adequadas ao local, Ligustro (*Ligustrum sp.*) e Cerejeira-do-japão “Kanzan” (*Prunus serrulata* “Kanzan”) em compasso de plantação de “Pé de galo”.

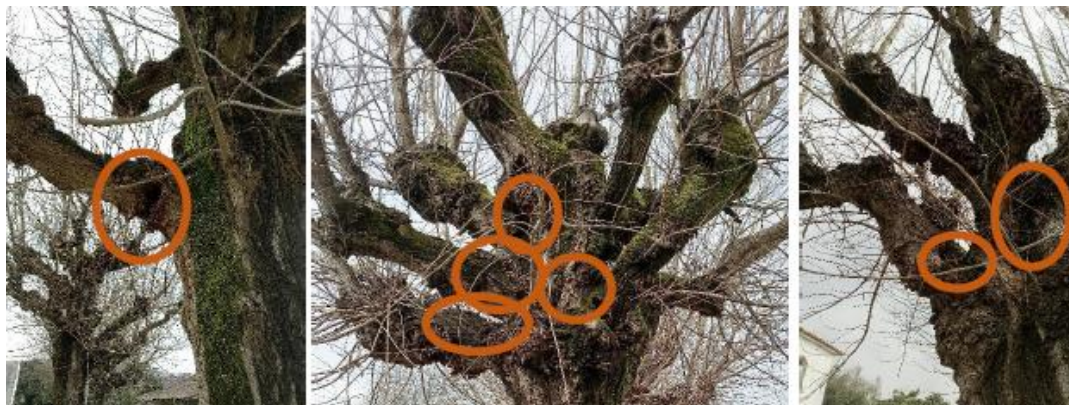
Na inserção destas pernas observa-se, muitas cavidades, com degradação dos tecidos, e compartimentação débil (caraterística inerente a esta espécie), conduzindo a um suporte frágil. Presença de problemas fitossanitários (observa-se carpóforos) e estruturais, originando um elevado risco de fratura atingindo os alvos (comunidade escolar), podendo as consequências serem muito graves (Figura 6).

Figura 6 - Fotografias das cavidades na base das pernas dos Choupos na EB1 Cabreiros, Braga

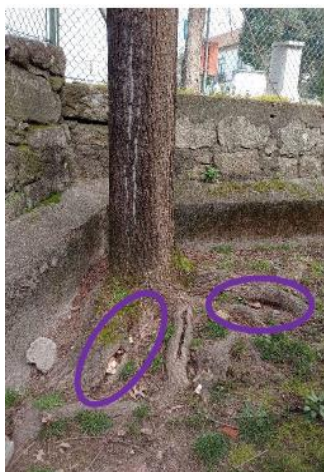
Também se observa deformações e cancrios ao nível do tronco e base da copa, nesta espécie.

Verifica-se a presença na Zona Crítica Radicular (ZCR) de problemas fitossanitários, com a existência de frutificações do fungo *Armillaria sp.* entre outros. Estes fungos são bacidiomicetas, e estão associados a podridões radiculares, sinal de "defeitos" internos (Figura 7). É de salientar que é na Zona Crítica Radicular (ZCR) que se consideram estar ao nível biológico as raízes essenciais para a estabilidade mecânica da árvore. Podemos concluir a existência de um elevado risco de queda e/ou fratura, e de atingir os alvos (comunidade escolar e o edifício), podendo as consequências serem muito graves.

Figura 7 - Fotografia das frutificações de fungos nas raízes superficiais do Choupo na EB1 Cabreiros, Braga.

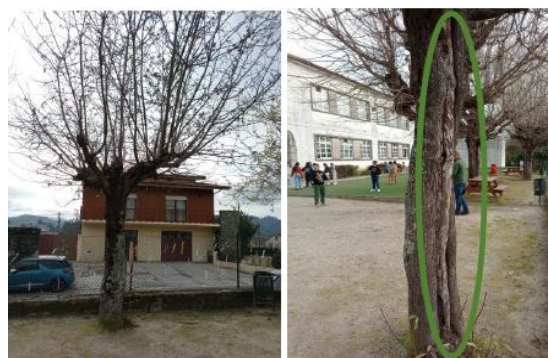
Relativamente ao Castanheiro (*Castanea sativa* Mill.) ID4, observou-se a presença de uma lesão que se estende por todo o tronco, com 2,5m de altura, cerca de 0,18cm com a espessura da parede residual bastante diminuta, sendo que este lenho se encontra morto em toda a sua extensão.

Figura 8 - Fotografias do Castanheiro na EB1 Cabreiros, Braga.

Ao longo desta lesão, observamos algumas fissuras horizontais e verticais, o que representa um alto risco de fratura. Na base desta lesão, próximo do colo constata-se a presença de uma cavidade, com degradação dos tecidos internos expostos. Esta árvore encontra-se estruturalmente fragilizada, com a capacidade de suporte comprometida (Figura 8). Apresenta um elevado risco de queda e/ou fratura, com elevada probabilidade de atingir os alvos (comunidade escolar), podendo as consequências serem muito graves.

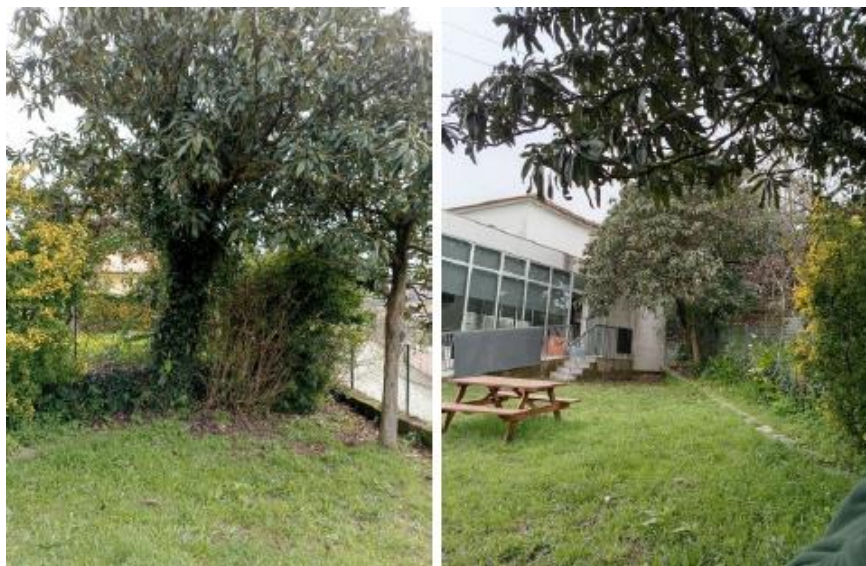
Quanto às 4 (quatro) Nespereiras (*Eriobotrya japonica* (Thunb.) Lindl.), (com ID11, 12, 13 e 14) existentes na lateral do edifício, 3 (três) estão em canteiros junto à vedação, somente 1 (uma) em relvado. As 3 Nespereiras expõem inclinação e a presença da trepadeira designada de Hera (*Hedera* sp.). As trepadeiras são plantas que germinam no solo, que são providas de caules e raízes aéreas que se apoiam noutras plantas lenhosas por ex. árvores. Estas podem causar o declínio das árvores hospedeiras, bloqueando a luz e sufocando-as.

Figura 9 - Fotografias das Nespereiras ,EB1 Cabreiros, Braga.

No geral, nos restantes exemplares arbóreos aconselhamos intervenções de poda de manutenção, (com a supressão de ramo secos, cruzados e de ramos com elevado comprimento/diâmetro e com instabilidade mecânica), assim como a retirada de trepadeiras nas árvores com ID11 a ID14 (Figura 11).

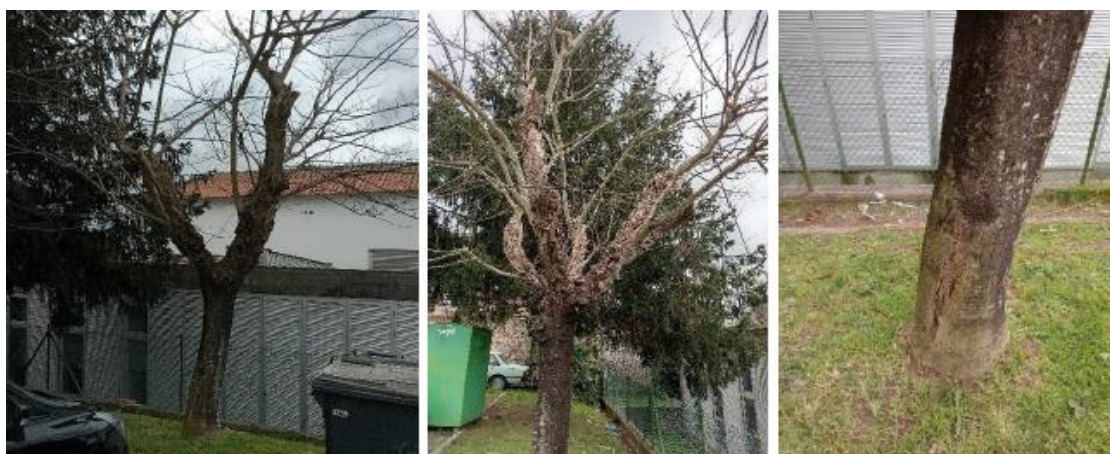
No caso da Albízia (*Albizias* sp.), com ID 16, no exterior da Escola, apresenta na copa lesões decorrentes das podas de “rolagem” efetuadas ao longo dos anos, que originaram formação de cavidades e pernadas secas. Observamos que estas podas contribuíram para a diminuição da longevidade, para a formação do suporte da copa frágil, criação de lesões, formação de ramos com inserções débeis e consequentemente a diminuição da resistência destas árvores aos agentes patogénicos, contribuindo para o aumento das fragilidades estruturais (Figura 10). Ao nível do tronco observamos fissuras, demonstrativas de tensões.

Figura 10 - Fotografias da Albizia, no exterior da EB1 Cabreiros, Braga.

Esta espécie integra a Lista Nacional de Espécies Invasoras (anexo II do D.L. 92/2019 de 10julho).
