Em resposta à solicitação por parte da equipa da DJEV, cumpre-nos informar que visitamos a árvore em questão no recreio da Escola EB 2, 3 Frei Caetano Brandão, no passado dia 13 de setembro de 2024. Esta visita, prendeu-se com análise da vitalidade, avaliação da condição fitossanitária e da solidez biomecânica do exemplar arbóreo e consequente avaliação do potencial de risco de queda ou fratura. Aferimos através de avaliação visual, que a árvore em questão é um Choupo-branco (*Populus alba* L.).

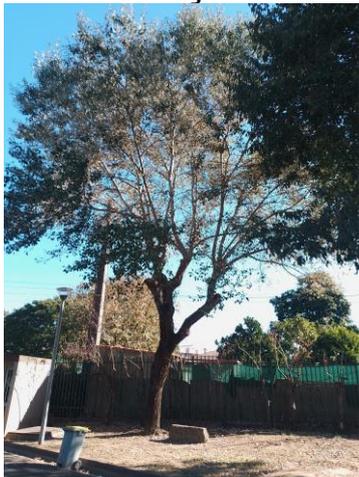
Figura 2 - Fotografia do exemplar arbóreo no recreio da EB 2, 3 de Frei Caetano Brandão, em Braga.

Trata-se de um Choupo-branco (*Populus alba* L.) adulto, de grande porte, com moderada vitalidade e com grau de transparência moderado. Apresenta os seguintes dados dendrométricos:

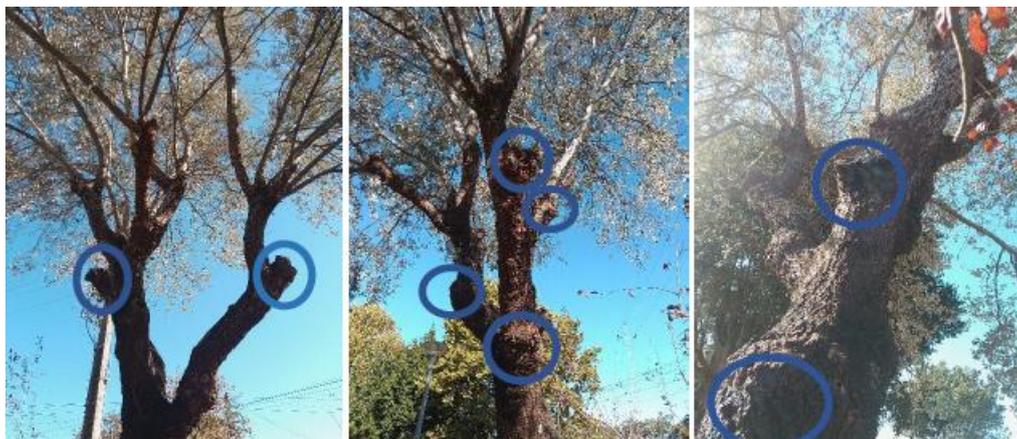
Figura 3 – Fotografias de “defeitos” presentes na copa e tronco do Choupo-branco (*Populus alba* L.).

Como podemos observar pela Figura 3, a copa deste exemplar apresenta ramos secos e lesões (provenientes das podas), com lenho exposto apodrecido e formação incompleta do bordo de compartimentação. Presentemente, a copa é formada por ramos com origem em rebentação epicórmica (em consequência das podas de rolagem), como resultado esta apresenta uma estrutura frágil.

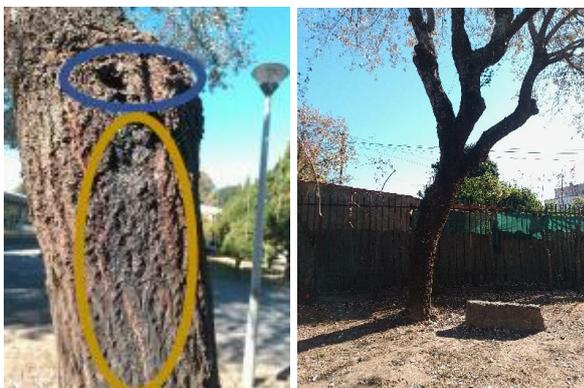
Figura 4 – Fotografias de “defeitos” no tronco do Choupo-branco (*Populus alba* L.).

Observamos cavidades com exsudação em pernas e no tronco (sinal externo de podridão interna). O tronco apresenta curvatura sobre a zona de estar. No decorrer desta avaliação utilizamos o martelo de arborista ao longo do tronco, dando positivo principalmente abaixo da cavidade existente (soando a oco) Figura 4.

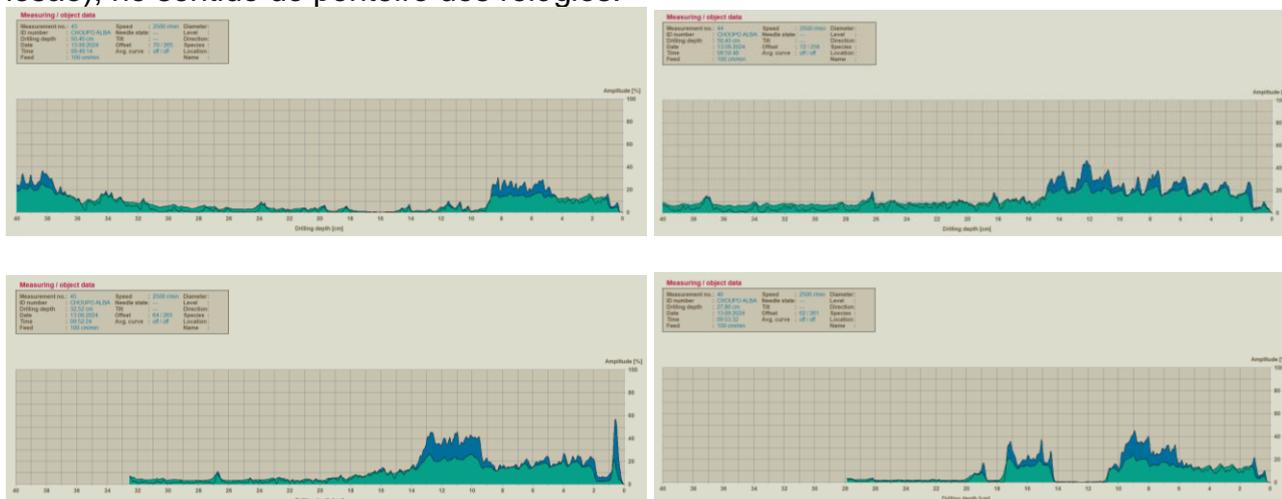
Figura 4 – Resistogramas efetuados no tronco do Choupo-branco (*Populus alba* L.).

Realizamos no total quatro leituras no tronco, a cerca 1,80m de altura, (por baixo da lesão), no sentido do ponteiro dos relógios.

Da análise dos resistogramas (Figura 4), obtidos no tronco, observamos a existência de cavidade (em grande extensão) no interior deste, sendo que o lenho-são é muito reduzido, pelo que concluímos que este exemplar arbóreo apresenta uma diminuição acentuada na estabilidade mecânica. Temos a considerar que esta zona encontra-se comprometida e suporta todo o peso da copa deste exemplar.

Este “defeito” encontra-se em evolução e esta zona está afetada, consideramos a existência de risco elevado de fratura, pelo que aconselhamos o seu **abate imediato**.

Tendo em conta o que explanamos, relacionado com o seu porte, a curvatura do tronco e a frequência de utilização do espaço, recomendamos o **abate imediato** deste exemplar, de forma a mitigar o risco.

Como tal, aconselhamos o seu abate e substituição em época própria por outras espécies como *Ligustrum* sp., ou *Acer* sp. (á exceção *Acer-negundo* L. segundo Anexo II do D.L. 92/2019 de 10Julho).
