| Processo | 37332/2026 |
| Local | E.B. 2, 3 de Gualtar |
| Assunto | Relatório de avaliação fitossanitária e de estabilidade biomecânica |

INFORMAÇÃO  
Número: 2026-26629 Data: 09/09/2026

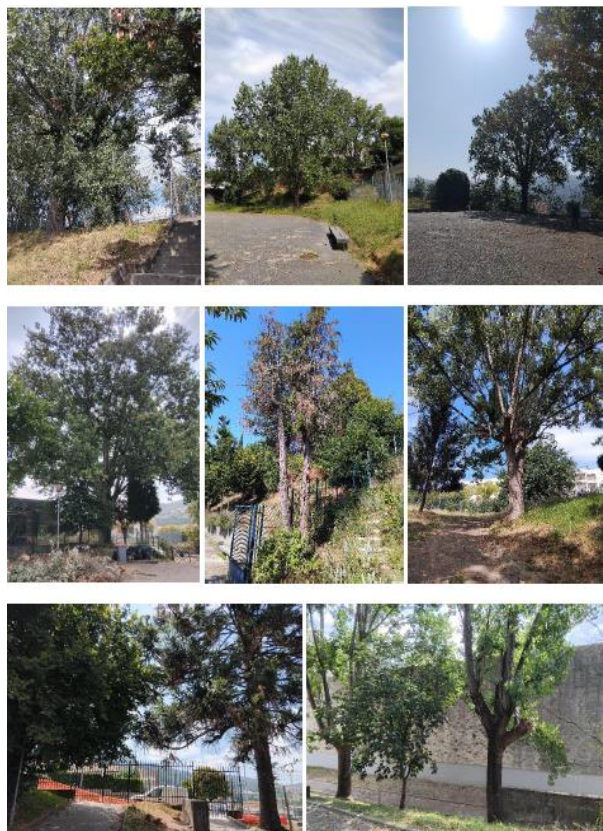
Figura 3 - Alguns dos exemplares avaliados na E.B. 2, 3 de Gualtar, em Braga.

As 14 árvores avaliadas são de diversas espécies, sendo que a mais representada é o Choupo (*Populus sp.*), com 11 exemplares, seguindo-se Camaecíparis (*Chamaecyparis sp.*), com 2 exemplares e 1 exemplar de Araucária (*Araucaria sp.*). Predominam os exemplares de folha caduca, no entanto, também existem 2 espécies perenifólias. Estas árvores encontram-se em diferentes fases de vida, de jovem-adulta a adulta-madura. Na maioria das zonas verdes onde estão instaladas, observa-se continua deposição de folhas, ramos e outros materiais vegetais formando uma espessa camada em decomposição lenta, originando húmus, que contribui para a formação de solo e o seu enriquecimento. Observa-se a existência de alguns conflitos entre árvores vizinhas, iluminação, poste de telecomunicações e o edificado (Figura 3).

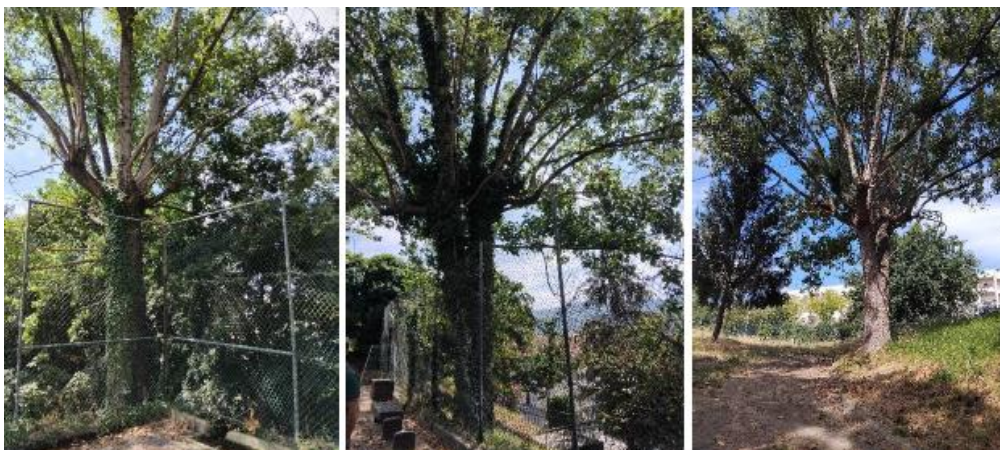
Figura 4 - As copas de alguns Choupos (*Populus* sp.) presentes na E.B. 2, 3 de Gualtar, em Braga.

Quanto aos Choupos (*Populus* sp.), tem preferência por solos húmidos e bem drenados, apresentam sistema radicular superficial e extenso e caracterizam-se por ser pouco tolerantes aos cortes resultantes das podas. Estas árvores sofreram podas drásticas há muito tempo atrás, o que contribuiu para ausência de hierarquização e criação de um suporte frágil. No geral, a copa é formada por pernadas codominantes inseridas na mesma secção do tronco (à mesma altura) e ramos epicórmicos (Figura 4).

No geral, em todos os Choupas (*Populus* sp.), recomenda-se a realização de podas de manutenção e de segurança, para supressão de ramos secos, cruzados, com inserções débeis, com elevada relação comprimento/diâmetro (conformação da copa), limpezas de ramos partidos e remoção de trepadeiras no tronco e copa. Aconselha-se a redução de área de vela da copa, de modo a mitigar o risco de fratura pela ação do vento. Estas intervenções deverão ser efetuadas de acordo com as boas práticas e durante o período de repouso vegetativo de 2026/2027. Posteriormente realizar-se-á nova avaliação na primavera de 2027.

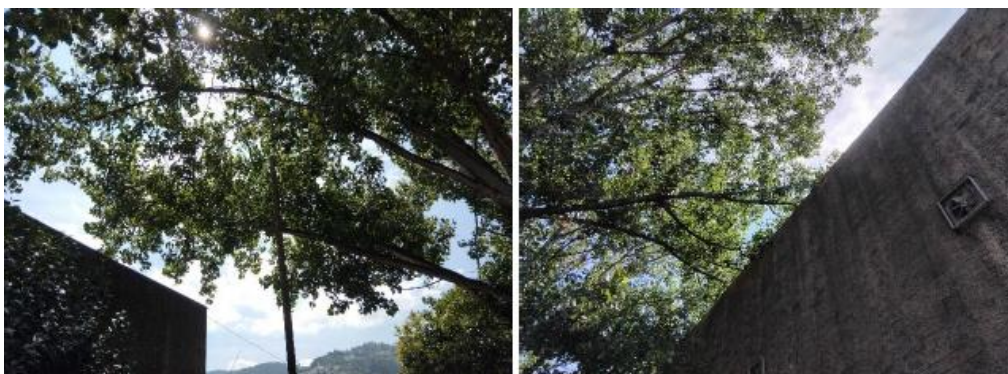
Figura 5 - Copas descompensadas de Choupos (*Populus* sp.), na E.B. 2, 3 de Gualtar, em Braga.

Estes expõem elevada relação comprimento/diâmetro, mostram pontualmente curvaturas acentuadas, o que reflete diminuta estabilidade mecânica em resposta a esforços físicos internos e externos de diversa natureza (Figura 5).

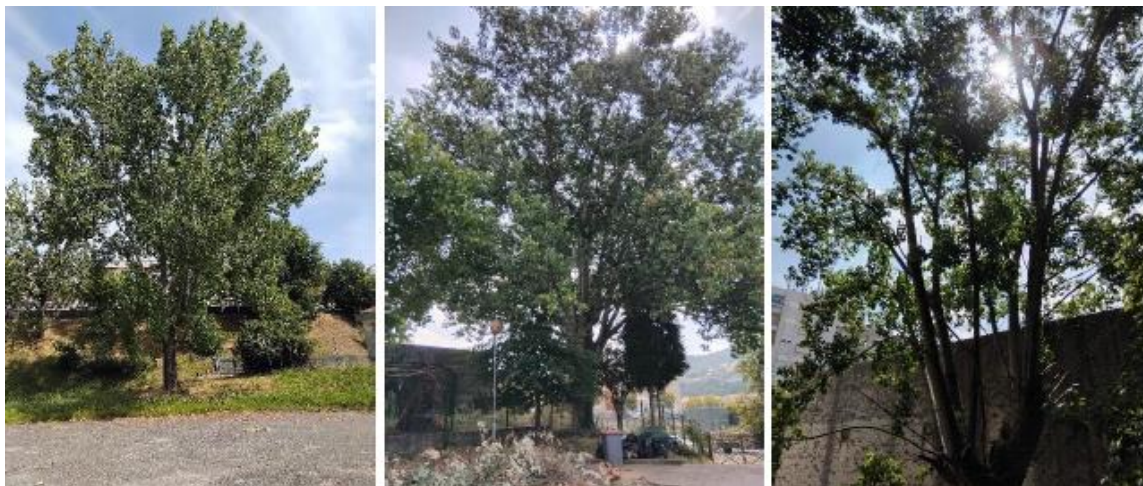
Figura 6 - As copas de alguns Choupos (*Populus* sp.), presentes na E.B. 2, 3 de Gualtar, em Braga.

Observa-se também nestas copas descompensações acentuadas e muita rebentação epicórmica, o que contribui para o excesso de carga e área de vela, associado à presença de ramos secos, cruzados e por vezes partidos, que podem conduzir a situações graves. Os ramos secos, apresentam reduzida flexibilidade á passagem do vento, logo expõem um potencial de risco elevado de fratura a qualquer momento e por qualquer ponto (Figura 6).

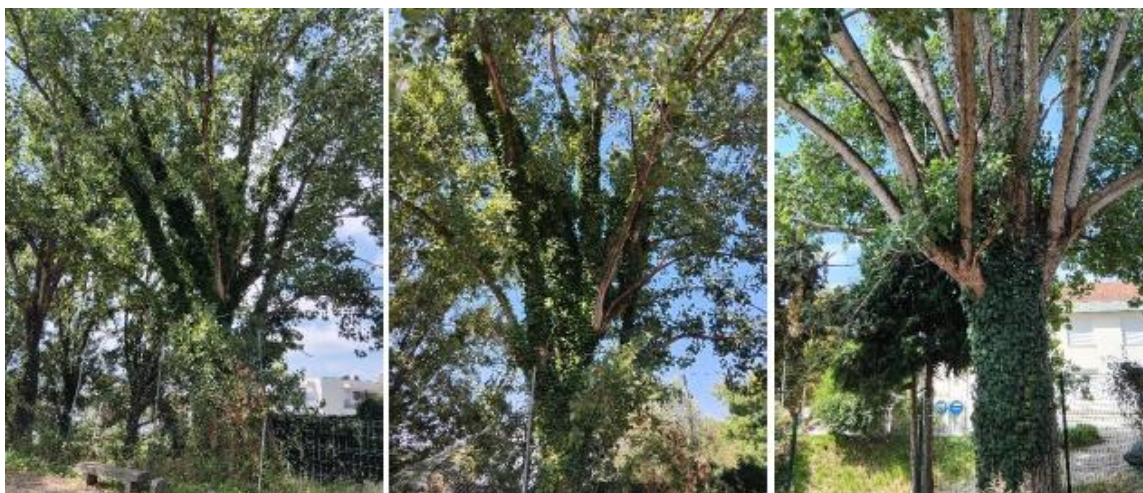
Figura 7 - A presença de trepadeiras, presentes em Choupos (*Populus* sp.) na E.B. 2, 3 de Gualtar, em Braga.

Em alguns Choupos (*Populus* sp.), observa-se a presença na copa e tronco da trepadeira, Hera (*Hedera* sp.) (Figura 7). A invasão desta planta na copa destes Choupos (*Populus* sp.), também aumenta a carga e a resistência ao vento, funcionando a copa como uma vela de um barco, (efeito-vela), contribuindo para o aumento do risco de fratura ou queda.

A Hera (*Hedera* sp.), germina no solo e através de raízes aderentes, fixa-se à casca do tronco e pernas das árvores, apenas como suporte físico, mas contribui para a retenção de humidade, criando um microclima, que favorece a proliferação por exemplo de fungos. No entanto, a densa cobertura da copa, por esta trepadeira, tem impactos negativos, pois compete pela luz, impedindo a realização da fotossíntese, contribuindo para o enfraquecimento progressivo destas árvores. Ao nível do solo também competem por água e nutrientes.

É de referir que a densa cobertura desta trepadeira no tronco e copa destes Choupos (*Populus* sp.), impede a deteção de “defeitos”, podendo estar a oculta-los.

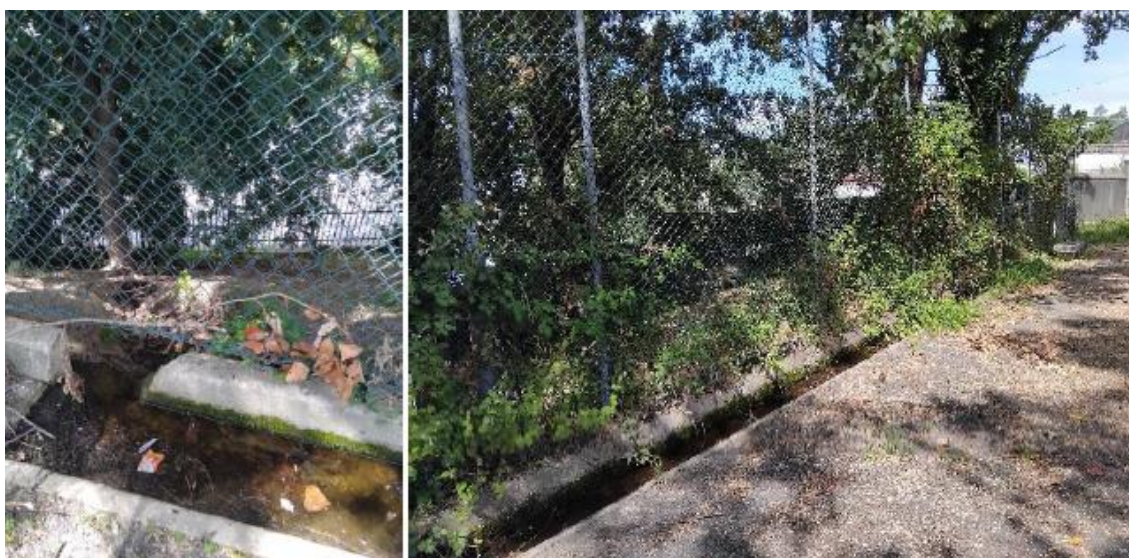
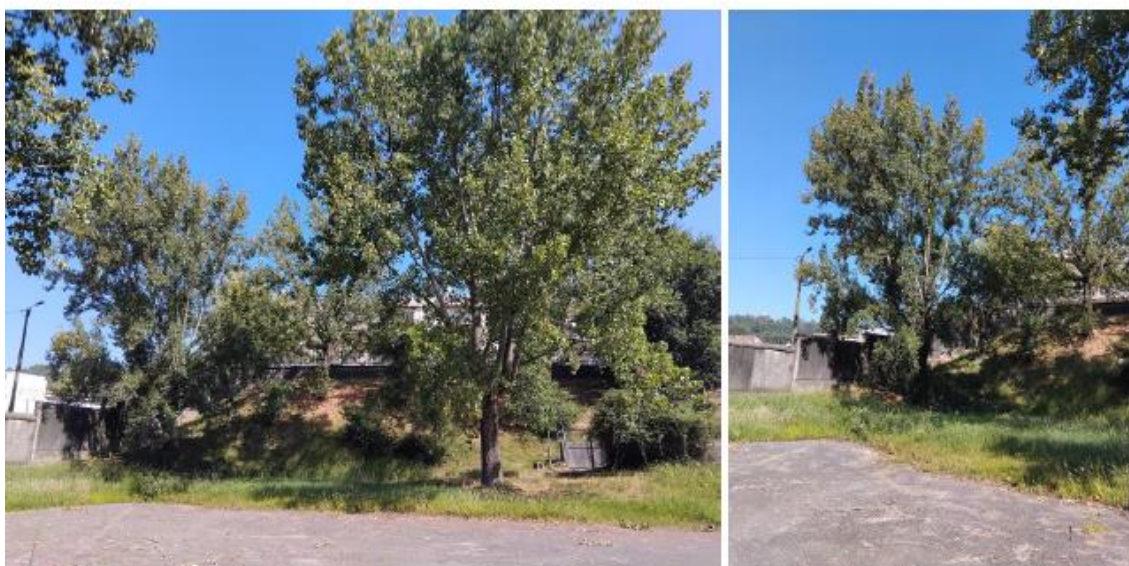
Figura 8 – Algumas das condições verificadas nos Choupos (*Populus* sp.), instalados junto ao campo de desporto na E.B. 2, 3 de Gualtar, em Braga.

Aquando das visitas (que decorreram durante o verão), observou-se na proximidade dos Choupos (*Populus* sp.), instalados junto ao campo de desporto, a existência de água corrente, assim como arrastamento de solo (erosão) que invadiu parte do campo e onde se processou a colonização por plantas pioneiras (sucessão ecológica) (Figura 8). Todo este enquadramento, pode ter implicação ao nível do sistema radicular destas árvores, instigando a asfixia radicular, assim como a diminuição da solidez destas, pois os Choupos (*Populus* sp.) preferem solos húmidos e bem drenados, o que pode não estar a verificar-se. Esta situação, impediu a deteção de “defeitos”, podendo estar a oculta-los.

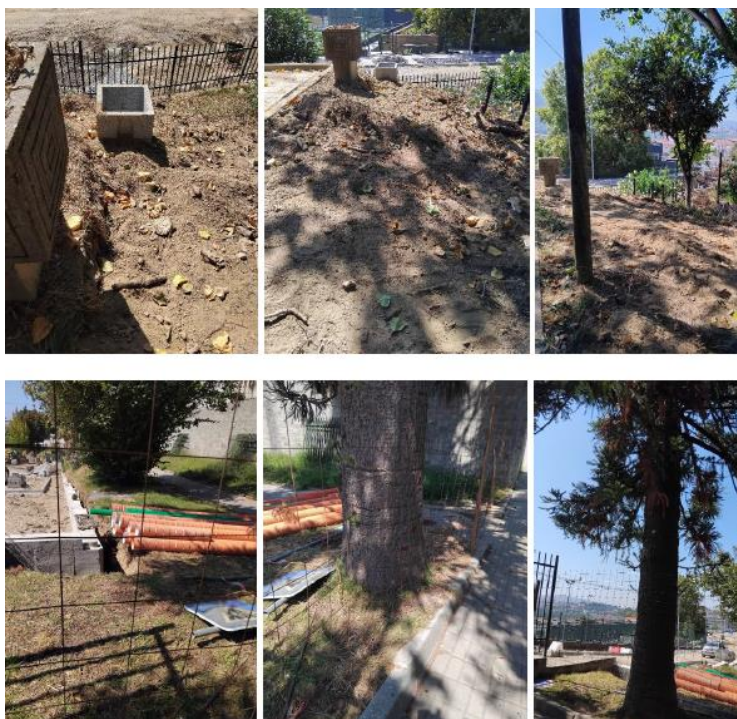
Figura 9 – Intervenções realizadas próximo a 2 (dois) exemplares arbóreos na E.B. 2, 3 de Gualtar, em Braga.

Estes exemplares arbóreos (ID5 e 12), devido à abertura de valas (escavação), terão de ser alvo de monitorização.

Na 2ª visita realizada ao espaço verde desta escola, constatou-se que junto aos exemplares com ID5 e ID12, procedeu-se à abertura de valas (escavação). Estas encontram-se em áreas definidas entre ZCR (Zona Crítica Radicular) e a ZPR (Zona de Proteção Radicular). A ZCR corresponde à área em volta do tronco onde se encontram as raízes que ao nível biológico, são essenciais para a estabilidade mecânica (raízes de ancoragem e de sustentação) e estado fitossanitário. A ZPR é maior que a ZCR (Figura 9).

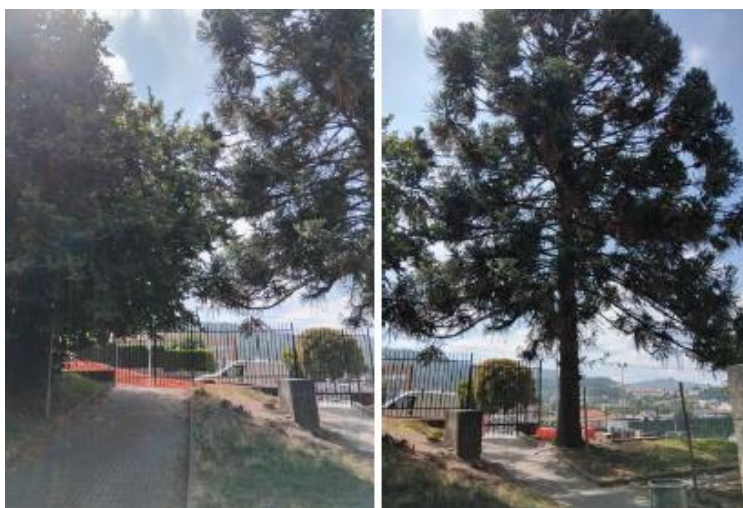
Figura 10 – A envoltória da Araucária (*Araucaria* sp.), na E.B. 2, 3 de Gualtar, em Braga.

Relativamente ao exemplar de Araucária (*Araucaria* sp.), é adulto, de folha perene, de porte cónico, de crescimento lento, com grande longevidade, boa vitalidade e razoável conformação de copa. Está instalada em espaço relvado, junto à passagem pedonal de acesso ao edifício polidesportivo.

Como mencionado anteriormente, junto a este exemplar procedeu-se abertura de uma vala (escavação).

Ao nível da copa, expõe, ramos e ramagens secas e o “andar” inferior desta encontra-se baixo, com ramos longos na busca de luz solar direta, condicionando a entrada do portão de veículos, a par com outro exemplar arbóreo (Figura 10).

Relativamente ao exemplar de Araucária (*Araucaria* sp.), com ID12, recomenda-se a poda, com supressão de ramos secos, remoção dos ramos do andar inferior da copa, conduzindo a elevação da copa, de modo a facilitar a utilização e circulação da comunidade escolar, assim como a entrada de viaturas. A Aveleira (*Corylus avellana* L.) vizinha a esta Araucária (*Araucaria* sp.), junto ao portão de viaturas, também terá de ser podada pelo mesmo motivo (desobstrução da passagem de viaturas).

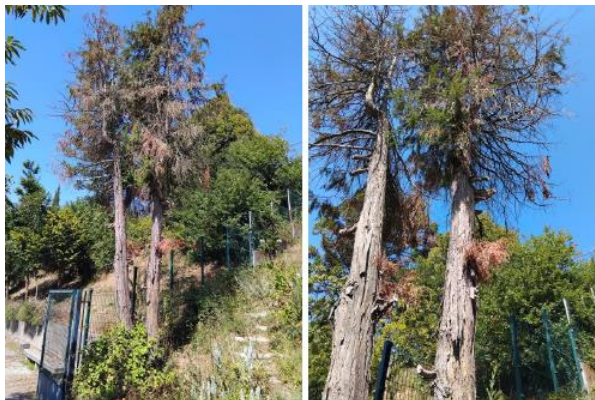
Figura 11 – Fotografias dos 2 (dois) Camaecíparis (*Chamaecyparis* sp.), na E.B. 2, 3 de Gualtar, em Braga.

Tratam-se de 2 (dois) Camaecíparis (*Chamaecyparis* sp.), espécie de folha perene, jovens, e de vitalidade muito reduzida (Figura 11). Estas árvores estão instaladas num talude, junto ao portão de acesso à envolvente do edifício polidesportivo.

Face aos riscos para a comunidade escolar na utilização e circulação nestes espaços, e não havendo a possibilidade de mitigação dos riscos, por meio de ações de correção e não sendo opção manter a atual situação, aconselha-se o abate imediato destes 2 (dois) exemplares, de *Camaecíparis* (*Chamaecyparis* sp.). com ID6 e 7, com posterior plantação de outra espécie. Propõem-se que os novos exemplares não sejam plantados, no mesmo sítio pelas condicionantes do local (talude, vedação etc.). Esta operação deverá ser executada de acordo com as boas práticas e em época própria. Após o abate destas árvores, com cancro cortical, estas deverão ser destruídas (queimadas) no local, de modo a evitar a disseminação. Se não for possível, deverão ser transportadas para o local de queima com o devido acondicionamento de modo a evitar a disseminação dos esporos, durante o transporte. Também deverá ser realizada a desinfecção dos instrumentos de corte utilizados.

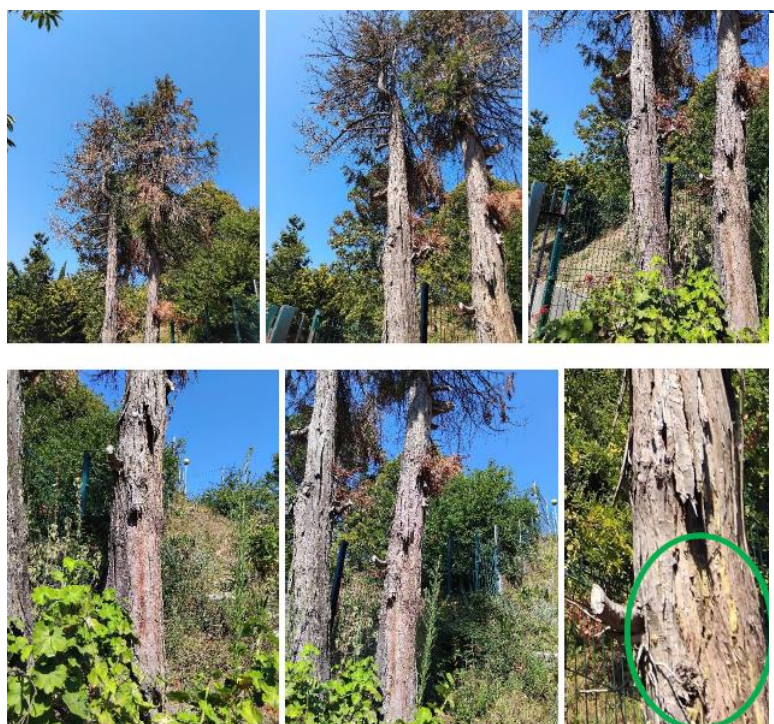
Figura 12 – Diversos “defeitos” nos Camaecíparis (*Chamaecyparis* sp.), na E.B. 2, 3 de Gualtar, em Braga.

No geral, verifica-se que estas 2 (duas) árvores, encontram-se com vitalidade muito reduzida, muitos ramos secos, outros com coloração castanho-avermelhada, distribuídos por quase toda a copa com predominância na parte inferior desta. Também temos a referir que estes ramos secos apresentam reduzida flexibilidade à passagem do vento, e por consequência expõem um potencial de risco elevado de fratura a qualquer momento e por qualquer ponto.

Observa-se a presença de problemas fitossanitários, como alguns cancos nos ramos e ao longo do tronco, que expõem muita exsudação de resina, fendilhamento longitudinal, e aquando do destaque da casca, os tecidos internos apresentam uma coloração avermelhada, (Figura 12). Estes sinais e sintomas são característicos do cancro cortical. Esta doença é causada por um fungo patogénico que se designa de *Seiridium cardinale*, que pode infetar qualquer parte da árvore, e alastrar-se a toda a copa, provocando a morte destas árvores. A evolução desta doença, pode ser lenta, no entanto a morte destas árvores é inevitável. A disseminação deste fungo é grave quando as condições climáticas favorecem a infeção e o rápido desenvolvimento da doença.

Considerando a realização da poda nestes exemplares, esta operação iria descaracterizar a árvore, formaria lesões (feridas) de dimensão considerável, que contribuíam para a evolução da doença e não mitigaria a mesma.

Sendo esta doença de fácil propagação, (quando reunidas as condições de humidade e chuva), pode comprometer alguns dos outros exemplares presentes do género *Cupressus*, como tal recomenda-se o seu abate.
