Processo	41363/2025
Requerente	União de Freguesias de Nogueira, Fraião e Lamações
Data	08/05/2026
Local	EB 2/3 de Nogueira e Rua da Quinta da Barra
Técnico	Zita Margarida da Silva Saraiva
Assunto	Avaliação fitossanitária e biomecânica

1. Caracterização

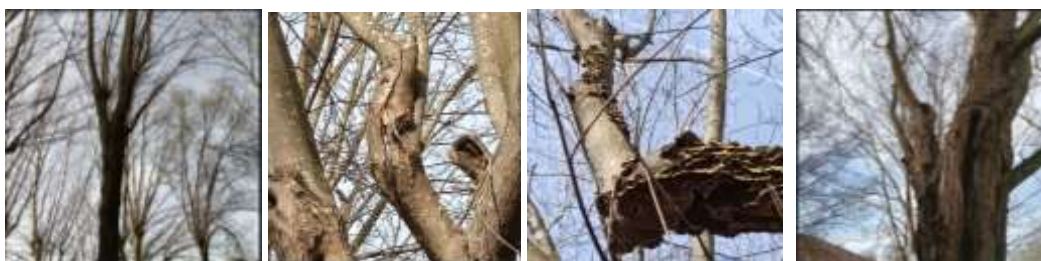
No que respeita à copa, identificaram-se como sinais e sintomas mais recorrentes: copas excessivamente densas, presença de cavidades, zonas de podridão, exsudação e ramos secos. Ao nível do tronco, foram observadas cavidades, exsudações, bifurcações codominantes em "V" e inclinações estruturais relevantes.

Pontos de inserção das pernadas observa-se o desenvolvimento de ramos epicórmicos com elevada relação comprimento/diâmetro, característica que se traduz numa reduzida estabilidade mecânica perante esforços físicos internos e externos de diversa natureza.

Figura2 – Imagens dos exemplares e das sintomatologias observadas

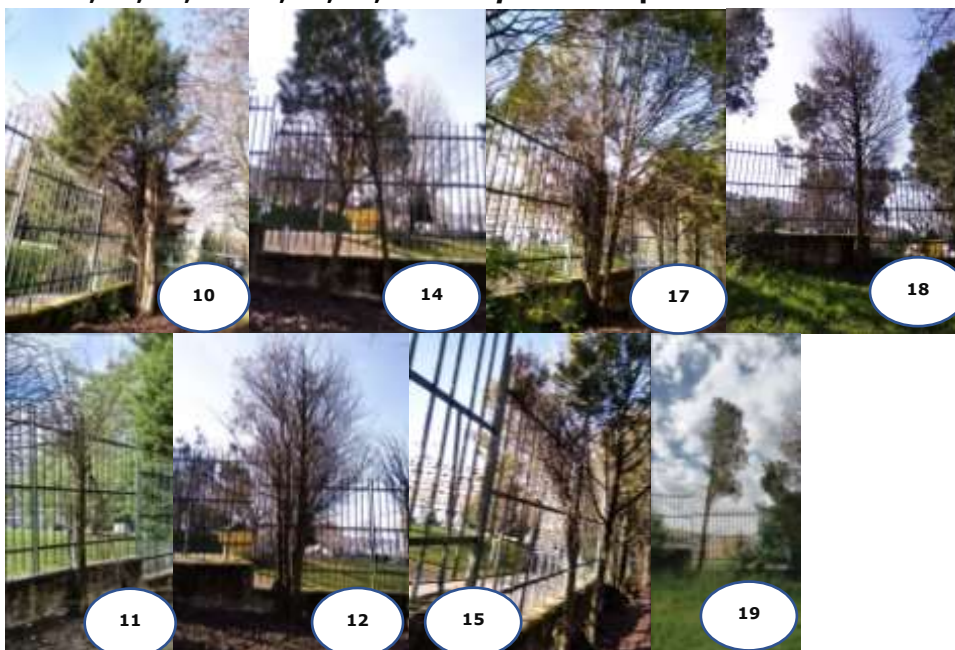
ID 10,14,17,18 11,12,15,19 – *Cupressus sp.*

Figura3 – Imagens dos exemplares e das sintomatologias observadas

Verifica-se que mais de 50% da copa se encontra seca, apresentando sinais compatíveis com cancro do cipreste. A sintomatologia manifesta-se por amarelecimento e seca progressiva de vários sectores da copa, com ramos que rapidamente adquirem coloração castanho-avermelhada, destacando-se sobre a vegetação ainda não afetada. Este padrão é típico de infeções por *Seiridium* spp., que podem iniciar-se em qualquer zona da árvore, evoluindo para morte do ápice e de ramos inteiros, podendo posteriormente alastrar a toda a copa. A progressão da doença conduz a declínio fisiológico acentuado e, em fases avançadas, à morte do exemplar. A extensão atual da copa seca, superior a metade da estrutura, indica um estado avançado de infeção e reduzida capacidade de recuperação, configurando um cenário de risco fitossanitário elevado e comprometimento irreversível da vitalidade.

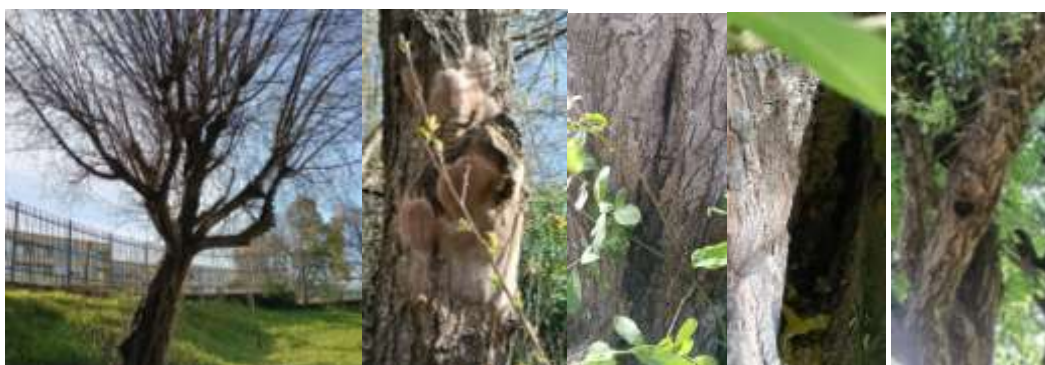
ID20 *Salix* spp.

Figura 4 – Imagens do exemplar e das sintomatologias observadas

Observa-se a presença de cavidades com lenho degradado no tronco e em vários ramos, evidenciando perda significativa de madeira estrutural. Regista-se igualmente a presença de fungo numa das pernas, indicando atividade de agentes xilófagos e progressão do processo de decomposição.

Os resistogramas confirmam a existência de degradação interna do lenho, revelando perfis de resistência reduzidos e descontinuidade do tecido estrutural principalmente na parede lateral da cavidade .

A conjugação destes fatores — cavidades abertas, lenho degradado, colonização fúngica ativa e confirmação instrumental de perda de secção resistente — configura um cenário de fragilidade biomecânica avançada, aumentando substancialmente o risco de fratura.

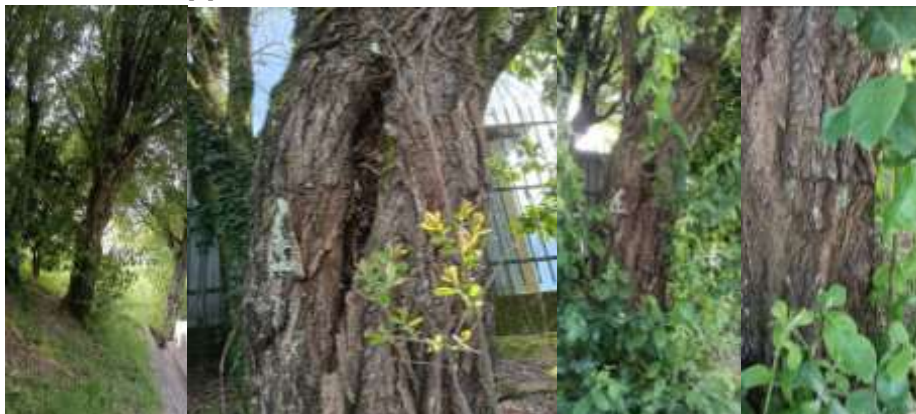
ID22 *Salix spp.*

Figura 5 – Imagens do exemplar e das sintomatologias observadas

Observa-se a presença de cavidades com lenho degradado no tronco e em vários ramos, evidenciando perda significativa de madeira estrutural.

Os resistogramas confirmam a existência de degradação interna do lenho, revelando perfis de resistência reduzidos. A conjugação destes fatores — cavidades abertas, lenho degradado, colonização fúngica ativa e confirmação instrumental de perda de secção resistente — configura um cenário de fragilidade biomecânica avançada, aumentando substancialmente o risco de fratura.

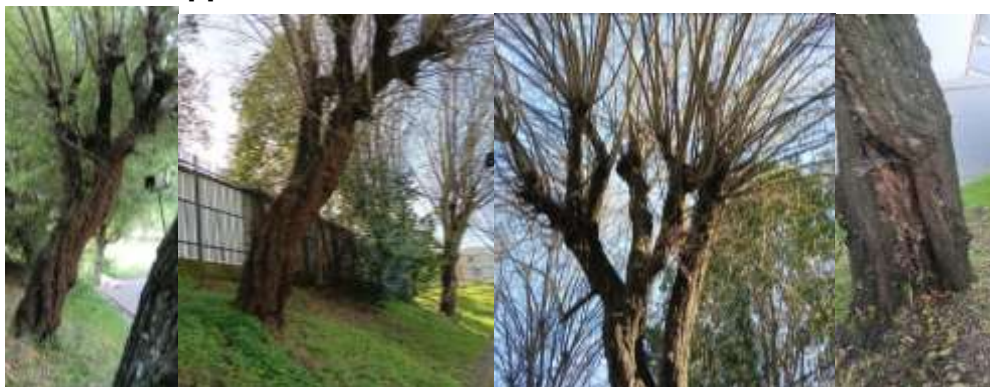
ID23 *Salix spp.*

Figura 6 - Imagens do exemplar e das sintomatologias observadas

Constata-se a presença de cavidades com lenho degradado no tronco e em vários ramos, evidenciando perda significativa de madeira estrutural.

Os resistogramas confirmam a existência de degradação interna do lenho, revelando perfis de resistência reduzidos, o que indica fragilidade biomecânica avançada.

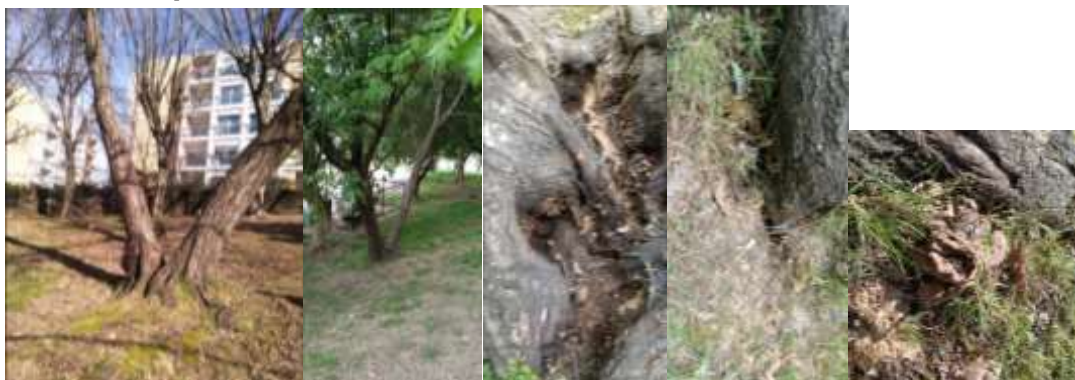
ID36 *Acer platanoides* L.

Figura 7 - Imagens do exemplar e das sintomatologias observadas

São considerados dois exemplares distintos, uma vez que a separação dos troncos ocorre a menos de 1,30 m, situando-se ao nível do colo. Verifica-se movimentação recente de ambos os troncos, traduzida num aumento da inclinação individual, indicando perda de estabilidade e possível cedência do sistema radicular ou do ponto de união. No local de separação observa-se lenho degradado, evidenciando comprometimento da zona de junção e redução da capacidade de transferência de cargas entre os dois fustes. A conjugação destes fatores — separação baixa, movimento ativo, inclinação crescente e degradação do lenho no ponto crítico — configura um cenário de risco acrescido de fratura ou colapso, sobretudo sob ação de vento ou saturação hídrica do solo.

31	<i>Quercus suber</i>	Poda
32	<i>Quercus suber</i>	Poda
33	<i>Quercus suber</i>	Poda
34	<i>Quercus suber</i>	Poda
35	<i>Platanus × hispanica</i>	Poda
36	<i>Acer platanooides</i>	Abate
37	<i>Acer platanooides</i>	Poda
38	<i>Acer platanooides</i>	Poda
39	<i>Acer platanooides</i>	Poda
40	<i>Acer platanooides</i>	Poda

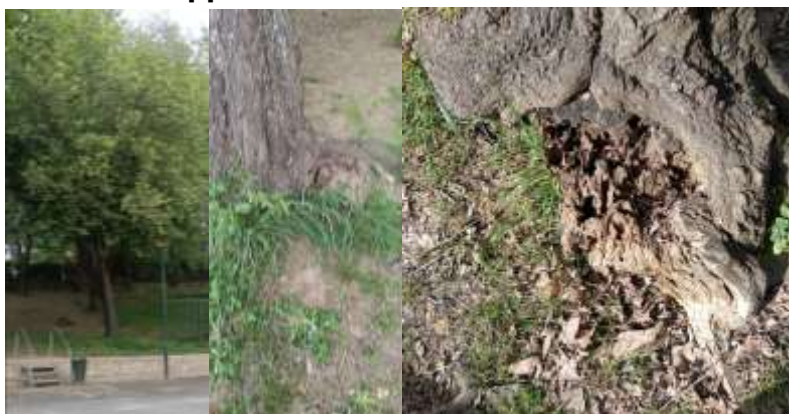
ID46 *Salix* spp.

Figura 8 - Imagens do exemplar e das sintomatologias observadas

Observa-se degradação do lenho ao nível do colo, localizada no lado oposto ao sentido da inclinação do exemplar.

As leituras realizadas nesta zona confirmam a presença de lenho degradado, evidenciando perda de capacidade estrutural.

41	<i>Acer platanoides</i>	Poda
42	<i>Acer platanoides</i>	Poda
43	<i>Salix spp.</i>	Poda
44	<i>Acer platanoides</i>	Poda
45	<i>Acer platanoides</i>	Poda
46	<i>Salix spp.</i>	Abate
47	<i>Platanus × hispanica</i>	Poda
48	<i>Acer platanoides</i>	Poda
49	<i>Acer platanoides</i>	Poda
50	<i>Acer platanoides</i>	Poda
51	<i>Betula pendula</i>	Poda
52	<i>Betula pendula</i>	Poda
53	<i>Betula pendula</i>	Poda
54	<i>Acer platanoides</i>	Poda
55	<i>Acer platanoides</i>	Poda
56	<i>Acer platanoides</i>	Poda
57	<i>Acer platanoides</i>	Poda
58	<i>Salix spp.</i>	Poda
59	<i>Platanus × hispanica</i>	Poda
60	<i>Platanus × hispanica</i>	Poda
61	<i>Populus nigra</i>	Poda
62	<i>Platanus × hispanica</i>	Poda
63	<i>Salix spp.</i>	Poda
64	<i>Platanus × hispanica</i>	Poda
65	<i>Platanus × hispanica</i>	Poda
66	<i>Platanus × hispanica</i>	Poda
67	<i>Acer platanoides</i>	Poda
68	<i>Acer platanoides</i>	Poda
69	<i>Platanus × hispanica</i>	Poda
70	<i>Acer platanoides</i>	Poda

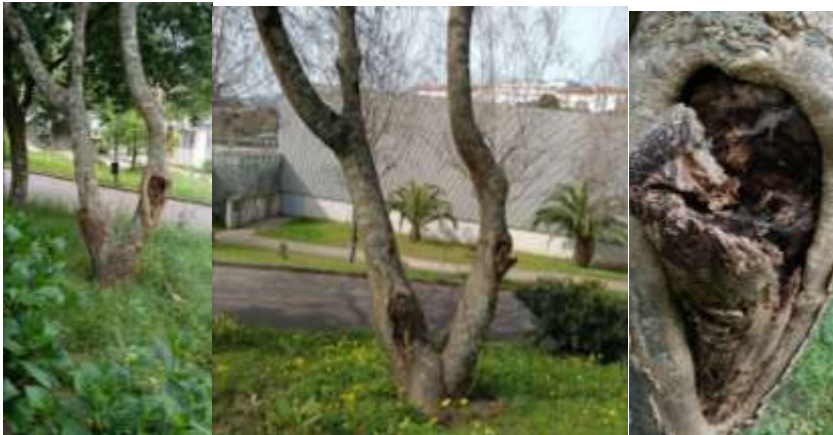
ID101 *Albizia sp.*

Figura 9 - Imagens do exemplar e das sintomatologias observadas

Observa-se no tronco uma cavidade com degradação evidente do lenho, indicando perda significativa de madeira estrutural.

A leitura do resistograma realizada neste ponto confirma um elevado grau de deterioração interna. Esta combinação de sinais, cavidade aberta, lenho degradado e perfis de resistência muito baixos, evidencia um processo avançado de decomposição interna, aumentando substancialmente o risco de fratura,

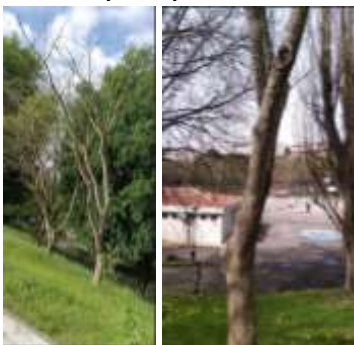
Figura 10 - Imagens do exemplar ID106 e das sintomatologias observadas

Estes exemplares encontram-se secos

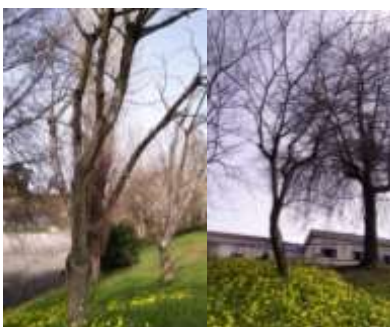
Figura 11 - Imagens do exemplar ID107 e das sintomatologias observadas

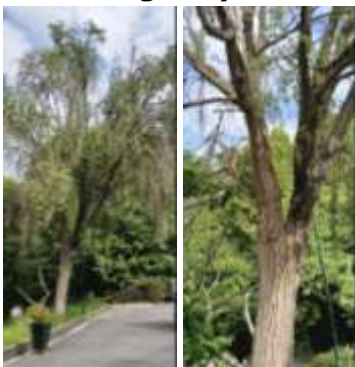
ID102 *Fagus sylvatica* L. 'Pendula'

Figura 13 - Imagens do exemplar e das sintomatologias observadas

Observam-se sinais evidentes de dieback, expressos pela presença abundante de ramos secos distribuídos pela copa, indicando retração progressiva dos ápices e perda de vitalidade nos setores superiores.

Do ponto de vista biomecânico, o avanço do dieback pode conduzir à formação de zonas de fragilidade estrutural, aumento da probabilidade de ruturas por fratura frágil e redução da capacidade de dissipação de cargas dinâmicas.

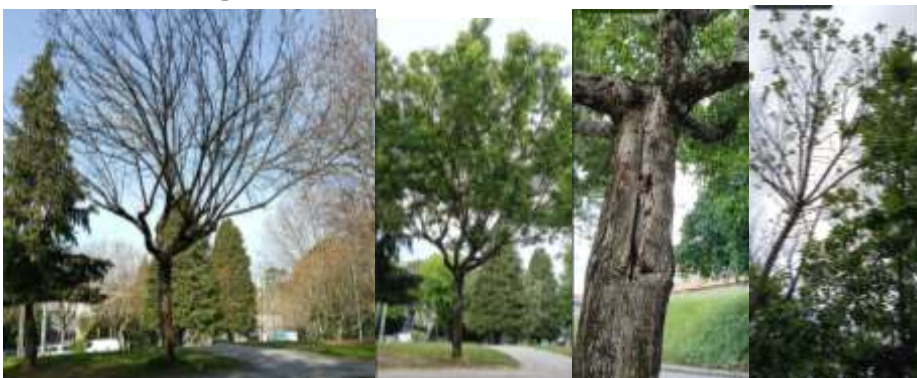
ID115 *Acer negundo*

Figura 14 - Imagens do exemplar e das sintomatologias observadas

Cerca de metade da copa apresenta-se seca, observando-se múltiplos ramos em processo de dessecação. O tronco evidencia uma ferida onde é visível degradação do lenho, associada à presença de carpóforos, indicador claro de atividade fúngica e de decomposição interna. Verifica-se ainda destacamento da casca em aproximadamente metade da circunferência do tronco, sugerindo perda significativa de vitalidade e integridade estrutural.

86	Platanus × hispanica	Poda
87	Betula pendula	Poda
88	Betula pendula	Poda
89	Betula pendula	Poda
90	Betula pendula	Poda
91	Betula pendula	Poda
92	<i>Acer platanoides</i>	Poda
93	<i>Acer platanoides</i>	Poda
94	<i>Acer platanoides</i>	Poda
95	<i>Malus sp.</i>	Poda
96	<i>Magnolia sp.</i>	Poda
97	<i>Quercus sp.</i>	Poda
98	<i>Albizia sp.</i>	Abate
99	<i>Thuja sp.</i>	Poda
100	<i>Juglans regia</i>	Poda
101	<i>Quercus sp.</i>	Poda
102	<i>Fagus sylvatica</i> L. 'Pendula'	Abate
103	<i>Albizia sp.</i>	Poda
104	<i>Castanea sativa</i>	Poda
105	<i>Populus nigra</i>	Poda
106	<i>Albizia sp.</i>	Abate
107	<i>Albizia sp.</i>	Abate
108	<i>Albizia sp.</i>	Abate
109	<i>Quercus sp.</i>	Poda
110	<i>Albizia sp.</i>	Poda
111	<i>Melia azedarach</i>	Poda
112	<i>Melia azedarach</i>	Poda
113	<i>Liquidambar styraciflua</i>	Poda
114	<i>Albizia sp.</i>	Poda
115	<i>Acer negundo</i>	Abate
116	<i>Chamaecyparis lawsoniana</i> (A. Murr.) Parl.	
117	<i>Acer negundo</i>	Poda
