Processo	30185/2026
Requerente	Município
Data	18/06/2026
Local	EB 2,3, de Real União das freguesias de Real, Dume e Semelhe
Técnico	Armando Silva
Assunto	Relatório de avaliação fitossanitária e de estabilidade biomecânica

INFORMAÇÃO
Número: 2026-17736 Data: 18/06/2026

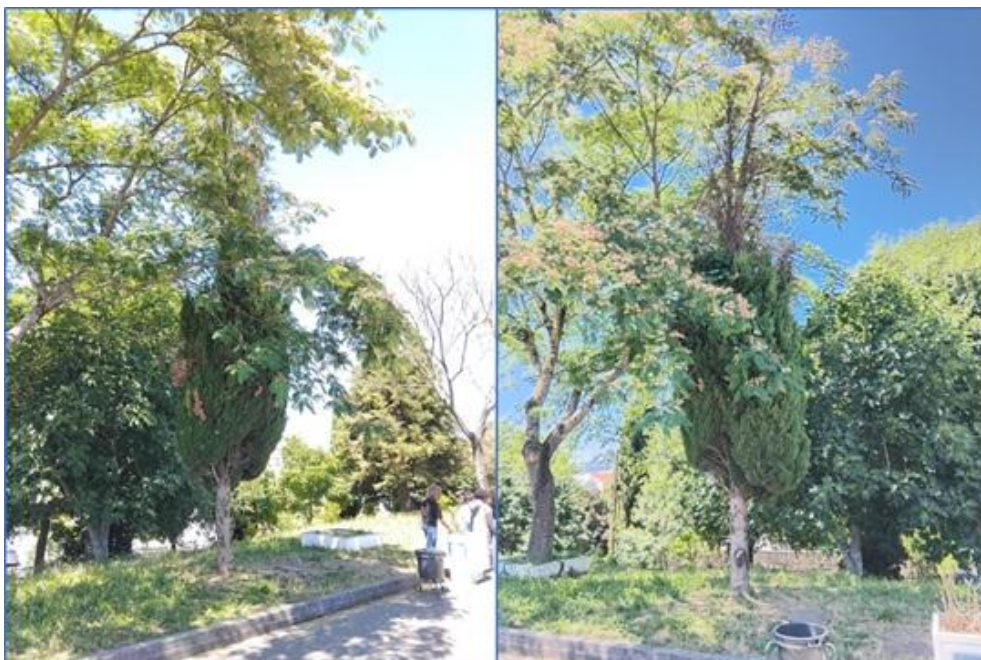
Figura 3 – Enquadramento da árvore

Trata-se de um cipreste adulto de pequeno/médio porte (Figura 3).

Assim, salvo melhor opinião, considera-se tecnicamente justificado e aconselhado o abate dos quatro exemplares avaliados, recomendando-se a sua substituição por espécies mais adequadas às condicionantes do local, privilegiando exemplares adaptados ao meio urbano e compatíveis com a utilização intensiva do espaço envolvente.

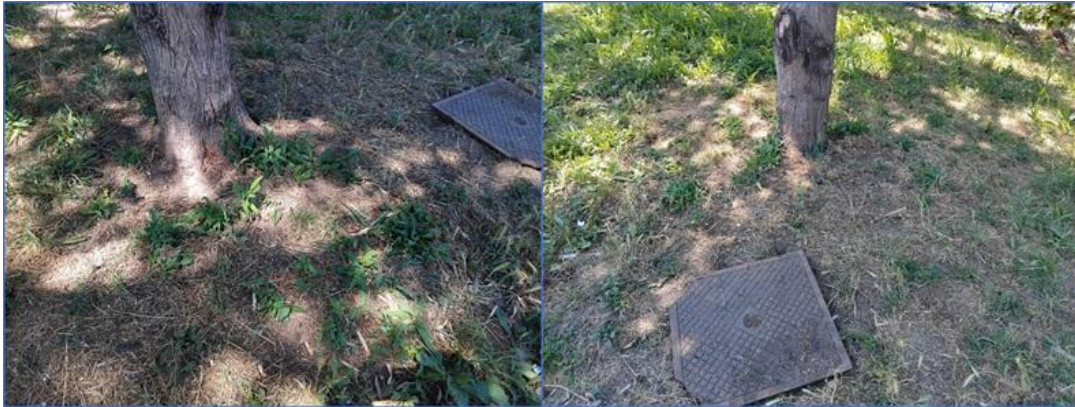
Figura 4 – Aspecto da implantação da árvore

A árvore encontra-se implantada num espaço relvado (Figura 4).

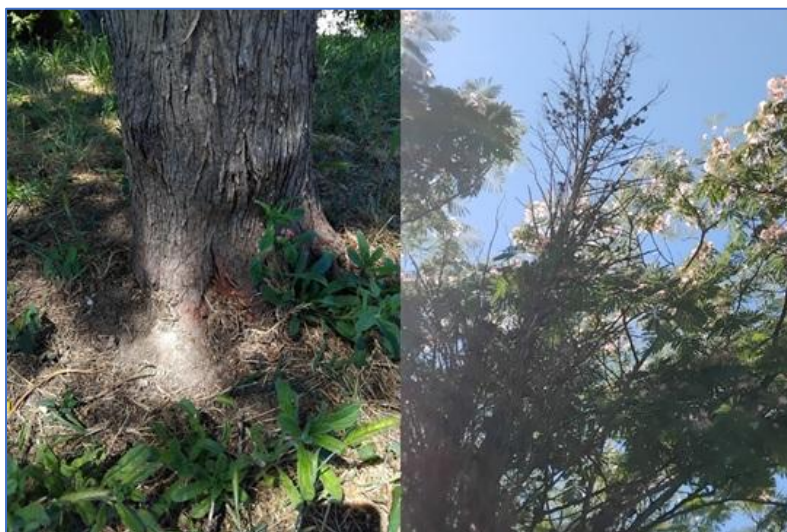
Figura 5 – Estado fitossanitário da árvore

A árvore apresenta sintomas compatíveis com um estado fitossanitário desfavorável, observando-se que a metade superior da copa se encontra completamente seca, o que, face à espécie em apreço, não se afigura como recuperável.

Observam-se ainda sintomas compatíveis com cancro cortical do cipreste, doença associada a fungos do género *Seiridium*, nomeadamente secura progressiva de ramos e degradação dos tecidos corticais. Esta patologia provoca necroses localizadas do córtex e do câmbio vascular, conduzindo à interrupção da circulação de seiva e à morte progressiva dos tecidos afetados, levando à secura progressiva da copa e, em situações avançadas, à mortalidade do exemplar, encontrando-se a árvore já numa fase avançada da doença.

A presença deste nível de declínio fisiológico é indicativa de perda significativa de vitalidade e de reduzido potencial de recuperação.

Apresenta ainda cavidades junto ao colo radicular, constituindo um defeito estrutural adicional suscetível de comprometer a estabilidade biomecânica do exemplar (Figura 5).

Os exemplares observados apresentam fatores de risco significativos, nomeadamente mortalidade, declínio fisiológico severo (dieback), presença de madeira morta e, no caso do exemplar ID01, cavidades na zona do colo radicular e sintomatologia compatível com cancro cortical do cipreste. Estes defeitos constituem indicadores relevantes de redução da capacidade biomecânica dos exemplares e de aumento da probabilidade de rotura parcial ou total.

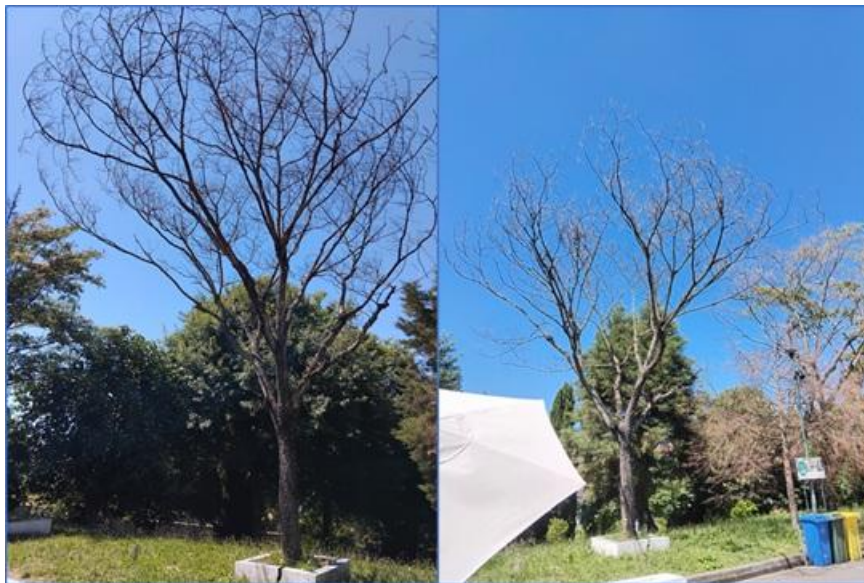
Figura 6 – Enquadramento da árvore

Trata-se de uma albizia adulta de médio porte (Figura 6).

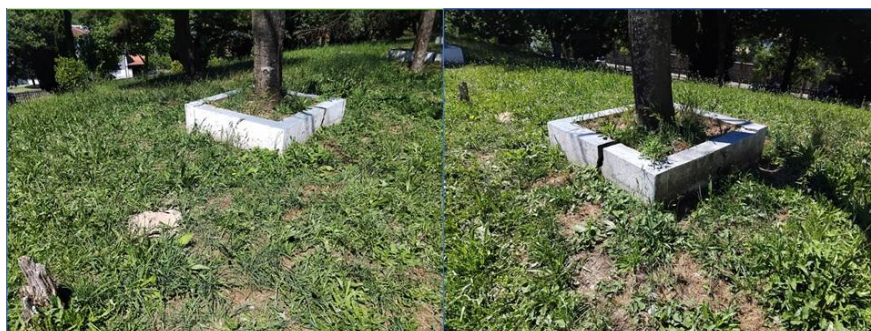
Figura 7 – Aspecto da implantação da árvore

A árvore encontra-se implantada num espaço relvado. No entanto encontra-se confinada numa caldeira de 1mX1m (Figura 7).

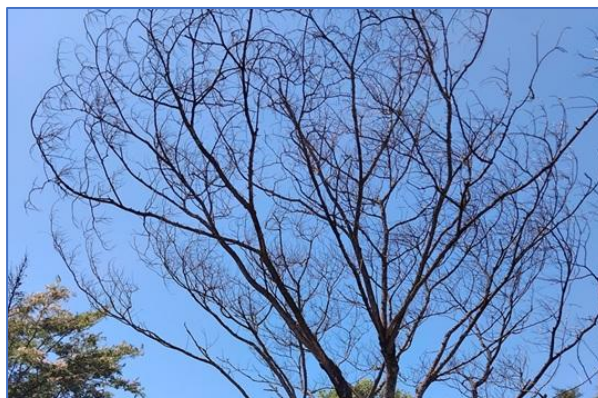
Figura 8 – Estado fitossanitário da árvore

A árvore encontra-se em *dieback* muito acentuado, apresentando já a quase totalidade dos ramos secos. A reduzida área foliar remanescente e a ausência de sinais evidentes de recuperação sugerem um estado fisiológico de declínio acentuado e potencialmente irrecuperável (Figura 8).

Relativamente aos exemplares ID02 e ID04, o acentuado declínio vegetativo observado sugere um processo de degradação fisiológica avançado, com reduzidas expectativas de recuperação. Em árvores nesta condição, a perda progressiva de vitalidade encontra-se frequentemente associada à degradação das propriedades mecânicas dos tecidos lenhosos.

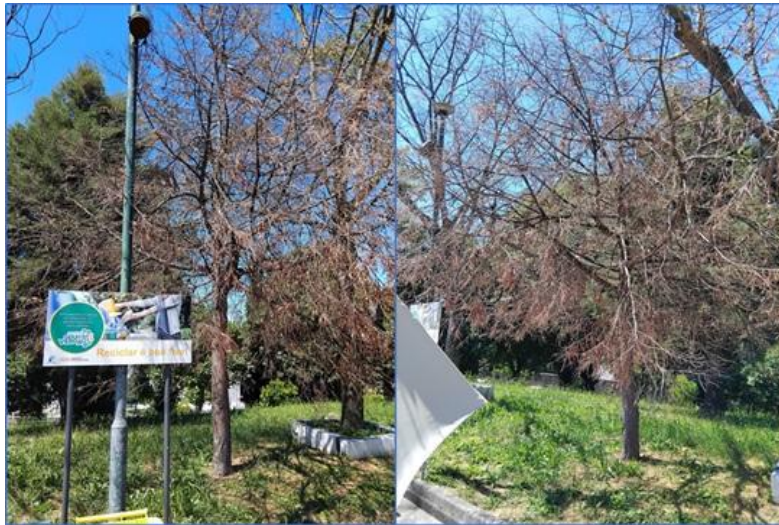
Figura 9 – Enquadramento da árvore

Trata-se de uma tuia jovem adulta de médio porte (Figura 9).

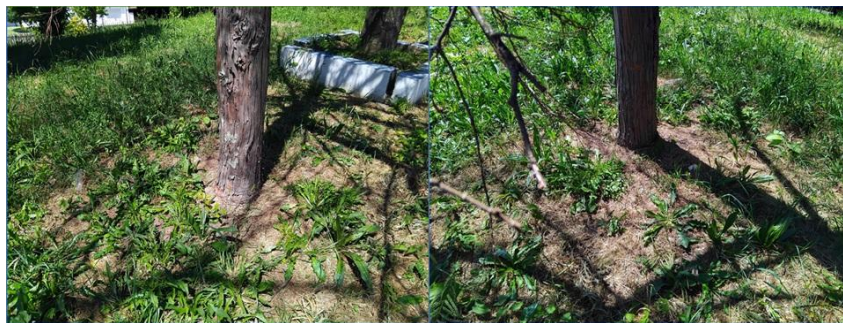
Figura 10 – Aspecto da implantação da árvore

A árvore encontra-se implantada num espaço relvado (Figura 10).

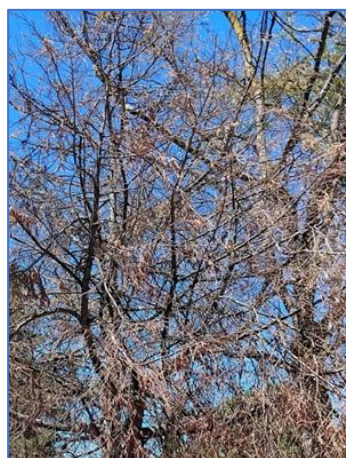
Figura 11 – Estado fitossanitário da árvore

A árvore encontra-se morta, encontrando-se cessadas as suas funções fisiológicas. Esta condição favorece a degradação progressiva dos tecidos lenhosos e o aumento da probabilidade de falha estrutural (Figura 11).

O exemplar ID03 encontra-se morto, situação que favorece a degradação progressiva da madeira e o conseqüente aumento da probabilidade de falha estrutural.

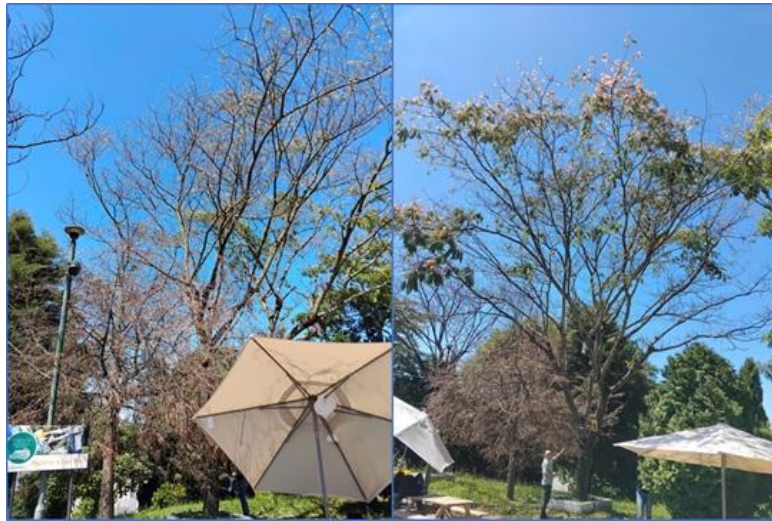
Figura 12 – Enquadramento da árvore

Trata-se de uma albizia adulta de médio porte (Figura 12).

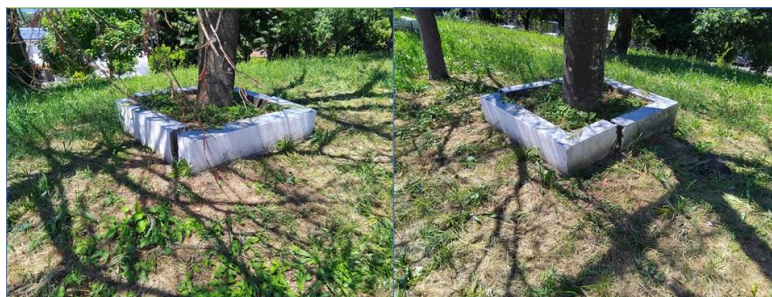
Figura 13 – Aspecto da implantação da árvore

A árvore encontra-se implantada num espaço relvado. No entanto encontra-se confinada numa caldeira de 1mX1m (Figura 13).

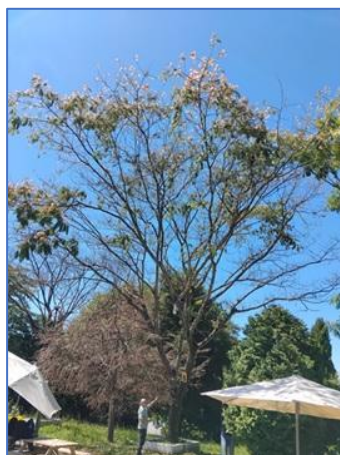
Figura 14 – Estado fitossanitário da árvore

A árvore encontra-se em *dieback* muito acentuado, apresentando já muitos ramos secos. O declínio observado traduz uma perda significativa de vigor vegetativo e uma maior suscetibilidade a falhas estruturais (Figura 14).
