Informação técnica da avaliação fitossanitária e de risco de queda ou fratura dos exemplares arbóreos presentes no recreio escolar da EB Bairro da Misericórdia, em Braga.

Braga, maio 2024

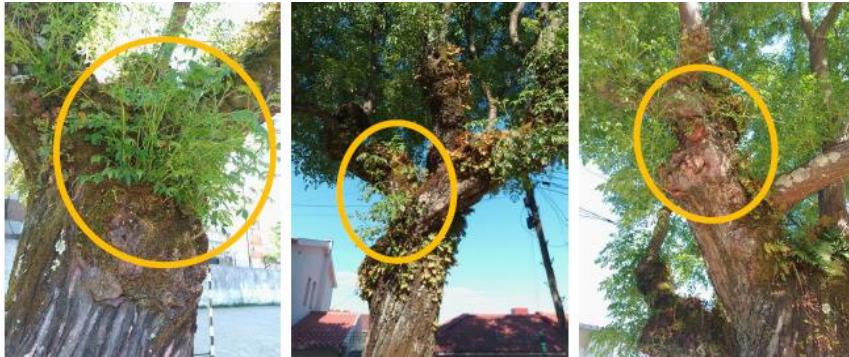
Figura 3 - Fotografias de rebentação epicórmica em 3 exemplares arbóreos, no recinto escolar.

Quanto ás copas destas árvores, devemos referir que todas apresentam descompensações, algumas apresentam conflitos entre si e moderada rebentação epicórmica, assim como alguns ramos secos.

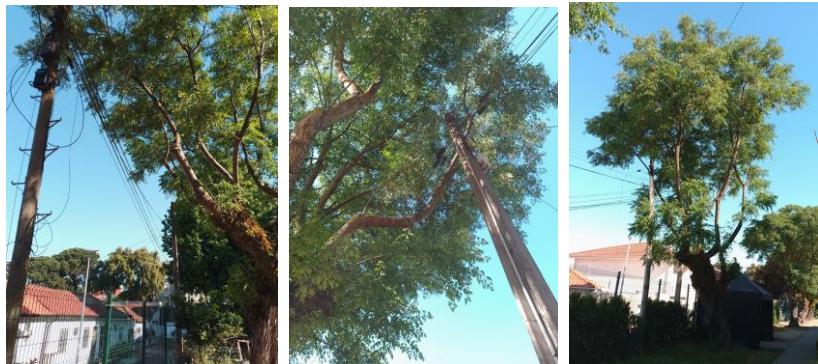
Observamos que alguns exemplares apresentam conflitos com postes de iluminação e telecomunicações (Figura 4).

Figura 4 - Fotografias de diferentes árvores em conflito com postes de iluminação e de telecomunicações, no recinto escolar.

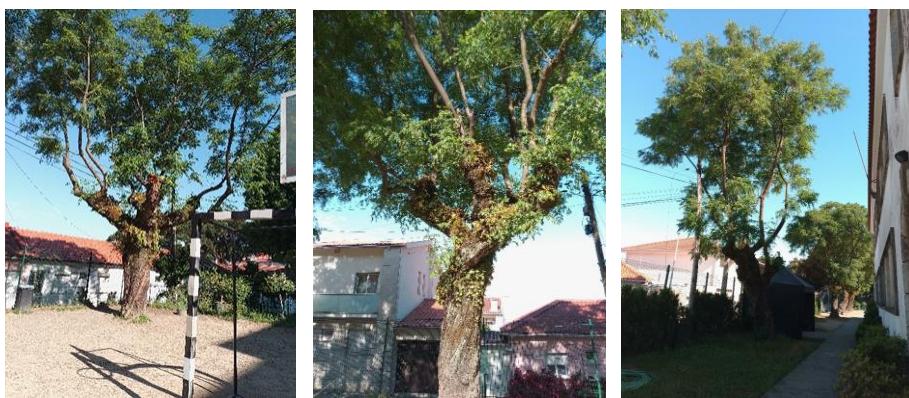
Estes exemplares arbóreos apresentam situações na copa, que estão relacionadas com o histórico de podas efetuadas em pernadas e ramos de diversos diâmetros. Observamos no geral que estas árvores sofreram podas de “rolagem” ao longo dos anos e esta prática contribui para a diminuição da longevidade e para o aumento das fragilidades estruturais destes exemplares (Figura 5).

Figura 5 - Fotografias de diferentes exemplares arbóreos, no recinto escolar da EB do Bairro da Misericórdia.

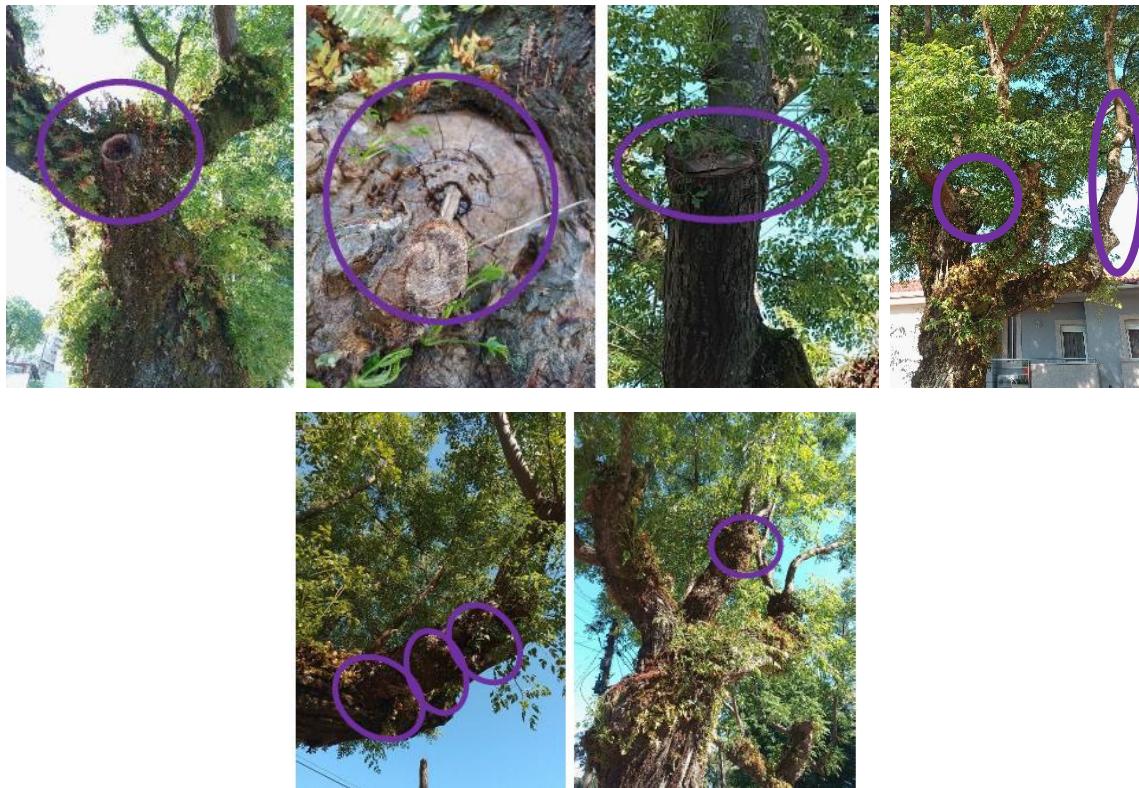
Constatamos que algumas das lesões, apresentam formação de cavidades, podridão dos tecidos internos expostos e formação incompleta do bordo de compartimentação (Figura 6) (presença de problemas fitossanitários). Atestamos que em consequência desta operação estes exemplares produziram abundância de ramos mal conformados, assim como esferoblastos.

Figura 6 - Fotografias de diversas lesões resultantes de podas nas copas das árvores, no recinto escolar.

A maioria destas árvores apresentam uma estrutura de suporte da copa deficiente e frágil em resultado deste histórico de podas. Estas contribuem para a diminuição da resistência desta árvore aos agentes patogénicos, assim como para o aumento das fragilidades estruturais.

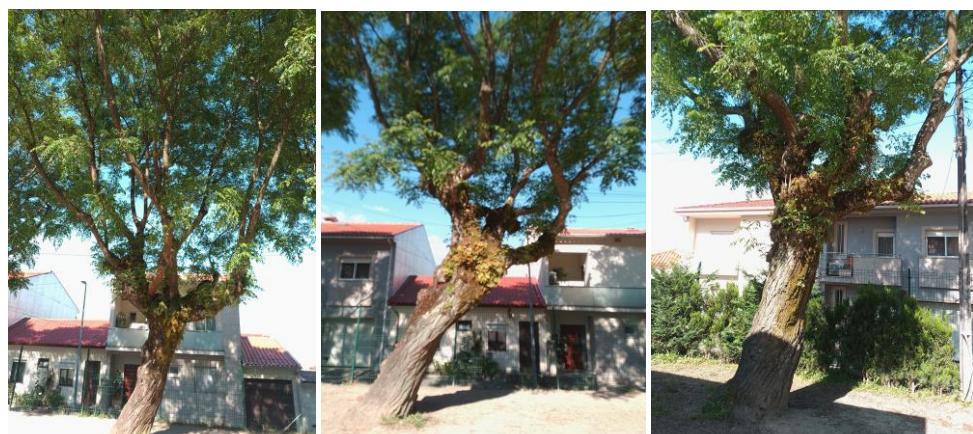
Relativamente ao tronco, em termos gerais em 4 destes exemplares, observamos inclinação do eixo principal (Figura 7).

Figura 7 - Fotografias de 4 exemplares arbóreos com inclinação do eixo principal, no recinto escolar da EB do Bairro da Misericórdia.

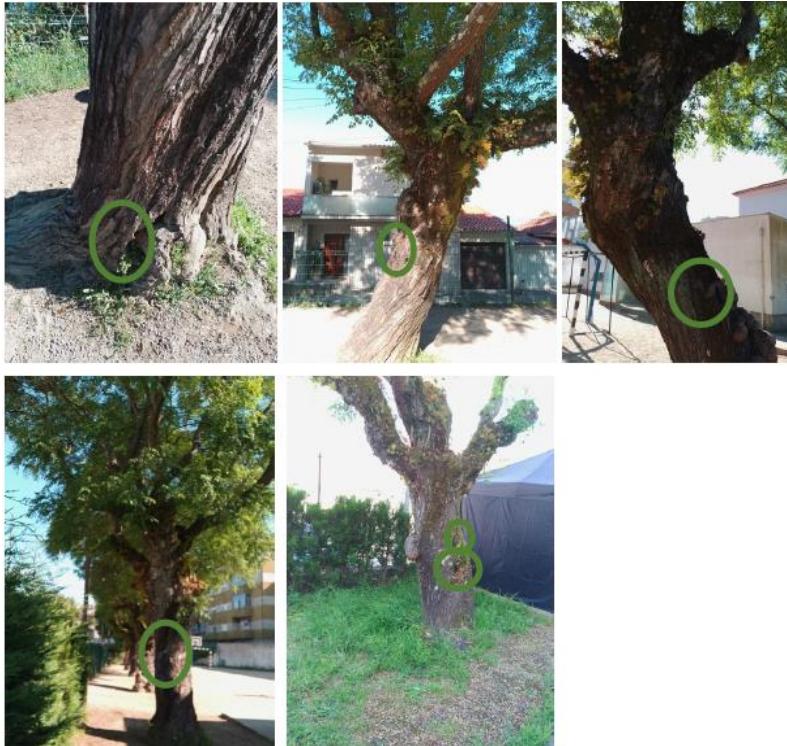
Figura 8 - Fotografias de diversas lesões no tronco das árvores, no recinto escolar.

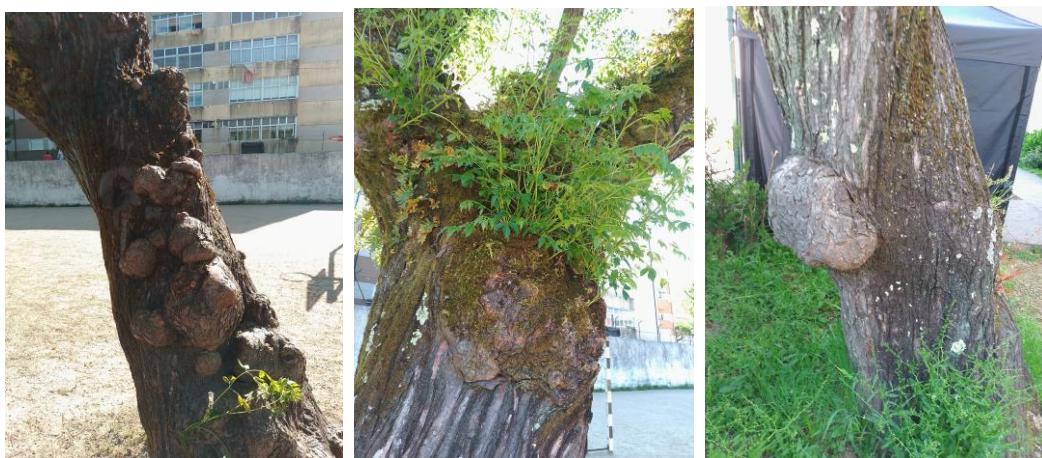
Constatamos também em alguns exemplares a existência de muitos esferoblastos no tronco (Figura 9).

Figura 9 - Fotografias de diversos exemplares com esferoblastos no tronco.

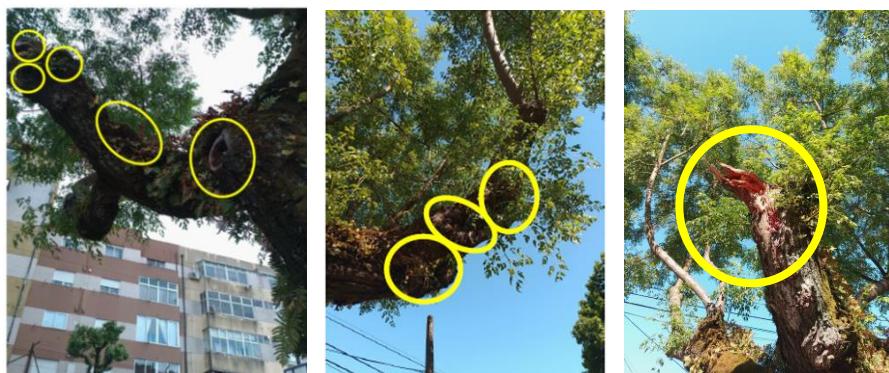
A Mélia com ID1, apresenta situações na copa relacionadas com o histórico de podas efetuadas. Estas contribuíram para a criação de lesões, assim como a produção de ramos com inserções débeis, o que reflete instabilidade mecânica destes, quando sujeitos por exemplo à passagem do vento. As lesões encontram-se ao longo das pernadas, são de diversas dimensões, com formação de cavidades, podridão dos tecidos internos expostos e formação incompleta do bordo de compartimentação. As más práticas desta operação, contribuíram para a diminuição da resistência da árvore aos fungos, assim como para o aumento das fragilidades estruturais (Figura 11). Por consequência estas pernadas apresentam instabilidade mecânica quer em resposta a esforços físicos internos quer a externos.

Figura 11 - Fotografias de lesões ao longo das pernadas, assim como a presença de um ramo esgaçado.

Esta Mélia apresenta situações delicadas ao nível da copa, assim como a estrutura de suporte frágil.

Tendo em conta, o que anteriormente explanamos, relacionados com o seu porte e a elevada frequência de utilização e circulação, aconselhamos o **abate imediato** destes **3** exemplares arbóreos, de forma a mitigar o risco associado á fratura ou queda dos mesmos (Figura 18).

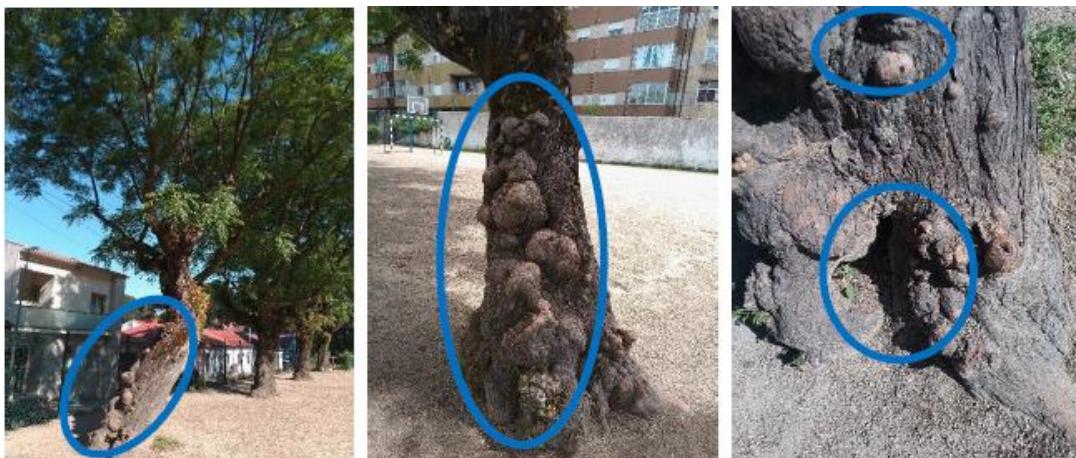
Esta Mélia apresenta acentuada inclinação do eixo principal, com a existência de muitos esferoblastos no tronco do lado oposto á inclinação, assim como lesões com formação de cavidades, podridão dos tecidos internos expostos e formação incompleta do bordo de compartimentação, assim como exsudação (sinal externo de podridão interna). Também observamos a copa descompensada no sentido da inclinação.

Estes “defeitos” críticos comprometem a estabilidade mecânica desta árvore.

Figura 13 – Fotografias de “defeitos” críticos no tronco da Melia (*Melia azedarach* L.)

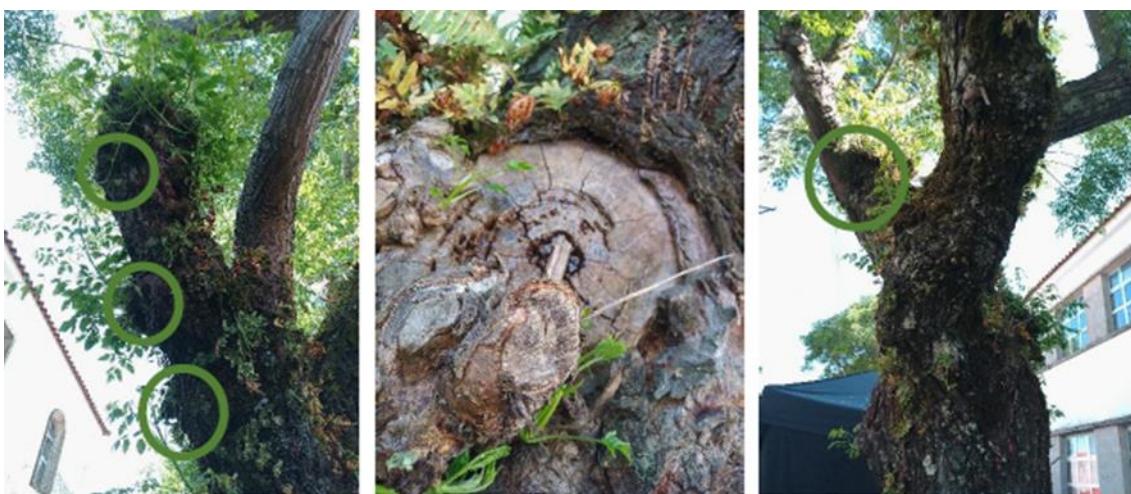
Observamos no geral, que esta Mélia apresenta diversas lesões nas pernadas e ramos resultantes de podas drásticas. Constatamos que algumas destas lesões, apresentam formação de cavidades, podridão dos tecidos internos expostos e formação incompleta do bordo de compartimentação (Figura 15), assim como exsudação (sinal externo de podridão interna). Por consequência estas pernadas apresentam instabilidade mecânica quer em resposta a esforços físicos internos quer a externos. Esta operação, contribui para a diminuição da resistência desta árvore à instalação de fungos, assim como para a formação da estrutura de suporte da copa, deficiente e frágil (Figura 16).

Figura 15 - Fotografias de lesões ao longo das pernadas da Melia (*Melia azedarach* L.), com ID7.

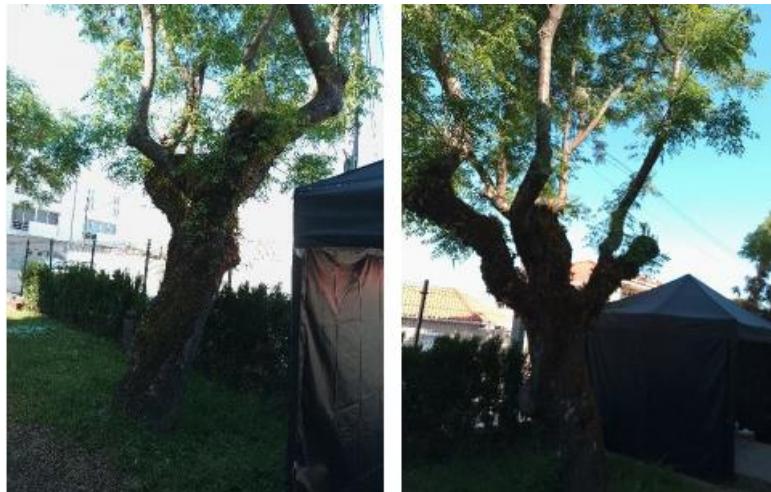
Figura 16 - Fotografias da estrutura de suporte da copa da Melia (*Melia azedarach* L.), com ID7.

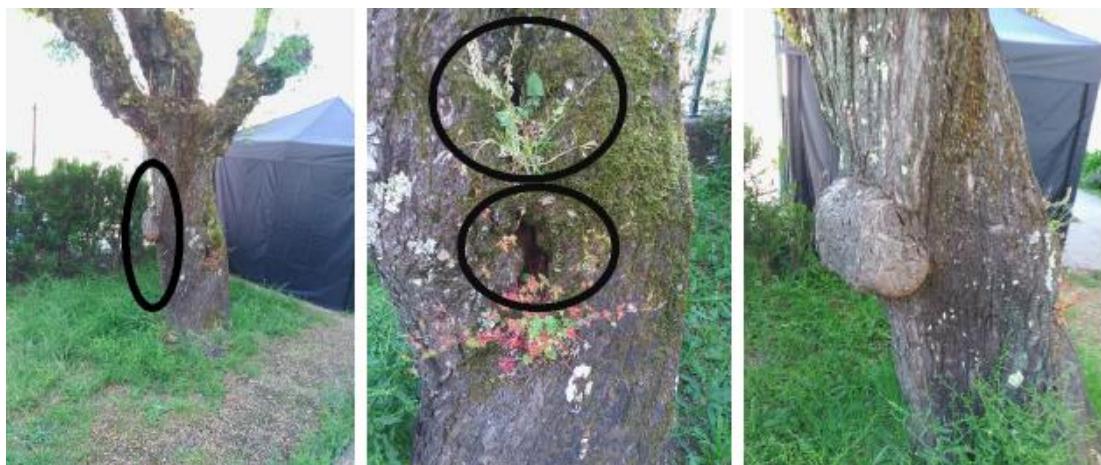
Também temos de referir que esta Mélia, apresenta moderada inclinação do eixo acompanhada com o desenvolvimento da copa no sentido da mesma, em resultado de podas.

Constatamos no tronco a presença de lesões com formação de cavidades, podridão dos tecidos internos expostos e formação incompleta do bordo de compartimentação, do lado oposto á inclinação desta Mélia (Figura 17).

Figura 17 - Fotografias das lesões e esferoblastos no tronco da Melia (*Melia azedarach* L.), com ID7.

O somatório destes “defeitos” críticos comprometem a estabilidade mecânica desta árvore.
