## Informação técnica EB1 de Cruz. Celeirós

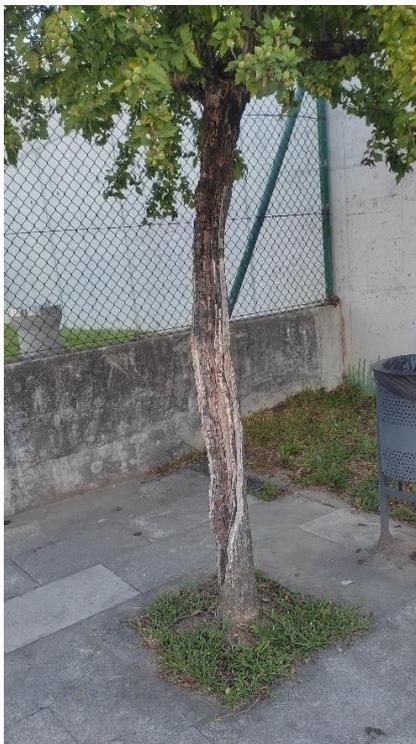
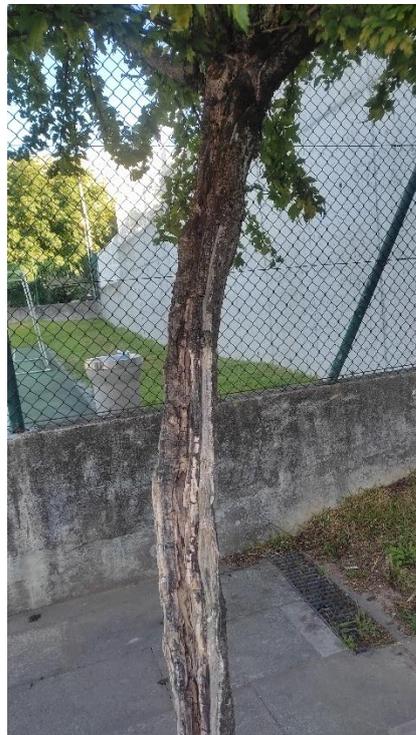
Figura 1

Dando resposta ao Professor EB de Cruz (Professor Coordenador). realizamos a visita á Escola em Celeirós, verificamos que a árvore em questão é um *Hibiscus sp.*. Este exemplar apresenta uma fenda ao longo do tronco onde está exposto o lenho já degradado, conforme figura 1. Recomenda-se o seu abate pois está comprometida a sua estabilidade. Tratando-se de uma escola e estando localizada em zona de recreio e uma vez que o período escolar já começou torna-se **urgente o seu abate**.
