Informação técnica:

Em resposta á solicitação, com registo I/8218/2024, cumpre-nos informar que visitamos o local, a EB de Fraião, no dia 21 de fevereiro de 2024. Esta visita prendeu-se com avaliação da conexão entre a árvore e o muro de sustentação adjacente.

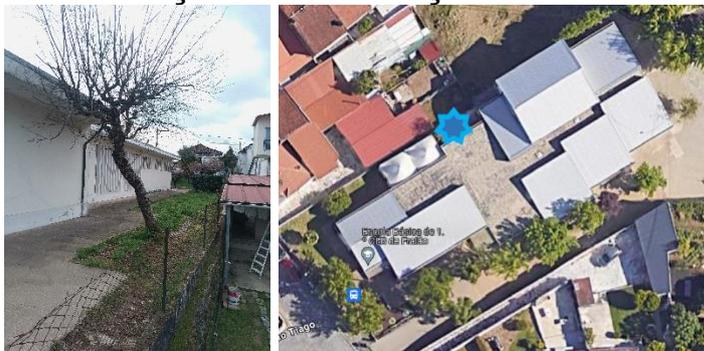
Figura 1 – Fotografias da árvore e da sua localização.

Aferimos através de avaliação visual, que a espécie em questão é a Macieira (*Malus sp.*). Este exemplar de Macieira encontra-se no recreio da Escola, num espaço ajardinado entre o edifício e o muro (Figura 1).

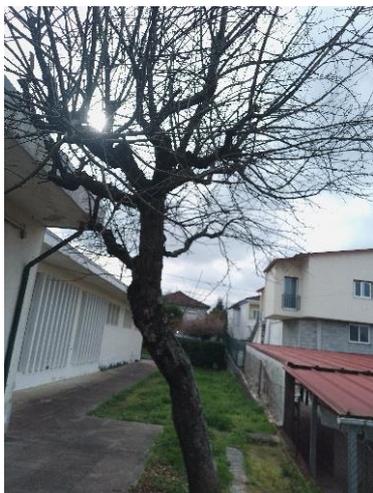
Figura 2 – Fotografia da árvore.

Este exemplar adulto de Macieira apresenta vitalidade moderada. Trata-se de uma espécie de folha caduca (Figura 2). Os dados dendrométricos deste exemplar são:

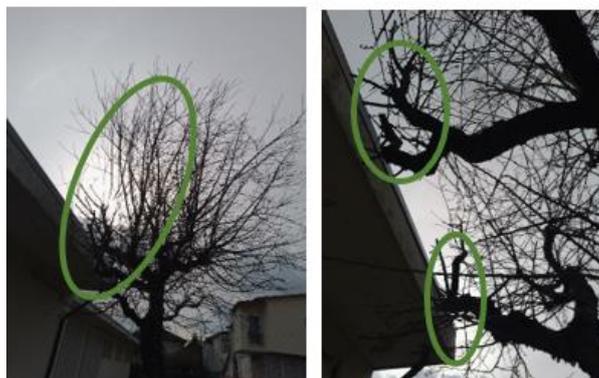
Relativamente á copa apresenta-se descompensada em resultado da poda efetuada recentemente.

Figura 3 – Fotografias da copa da Macieira.

Observamos algumas lesões na copa resultantes das podas efetuadas nesta fruteira.

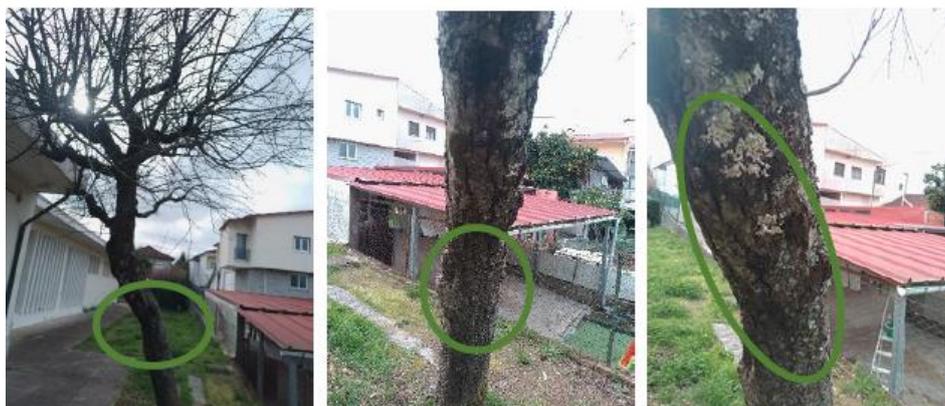
Atestamos a existência de curvatura do eixo principal desta Macieira no sentido do edifício. Observamos junto á curvatura, alteração da casca, fissuras horizontais e verticais, no tronco do lado do lenho de compressão (Figura 4). Este exemplar apresenta-se com uma inclinação de cerca de 23°.

Figura 4 – Fotografias de “defeitos” no tronco da Macieira.

Esta árvore apresenta quanto ao nível estrutural algumas situações delicadas, principalmente ao nível do tronco e do colo/raízes. Observamos nesta Macieira uma curvatura do eixo principal, na qual verificamos a presença de fissuras horizontais e verticais, assim como a alteração da casca. Na proximidade também estão presentes lesões. Quanto ao colo/raízes constatamos uma fissura existente no solo junto á base da árvore e achatamento do solo na Zona Crítica Radicular (ZCR). Temos de considerar que é nesta zona que podemos encontrar as raízes que se consideram essenciais para a estabilidade mecânica deste exemplar.

Tendo em conta o que já explanamos, os “defeitos” presentes neste exemplar arbóreo, relacionados com o seu porte e os alvos, aconselhamos o **abate**, de forma a mitigar o risco associado á rutura ou queda.

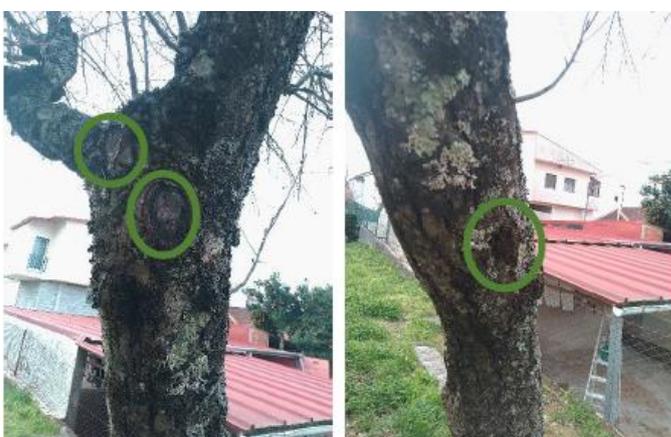
Figura 5 – Fotografias de “defeitos” no tronco da Macieira.

Constatamos no tronco algumas lesões. Estas na maioria, apresentam alguma degradação dos tecidos internos expostos e formação de bordo de compartimentação (Figura 5).
