Processo: 3170/2024, de 25/10/2024

Local: Escola Básica de Fraião

Assunto: DJEV – Informação técnica | Relatório fitossanitário e estabilidade biomecânica

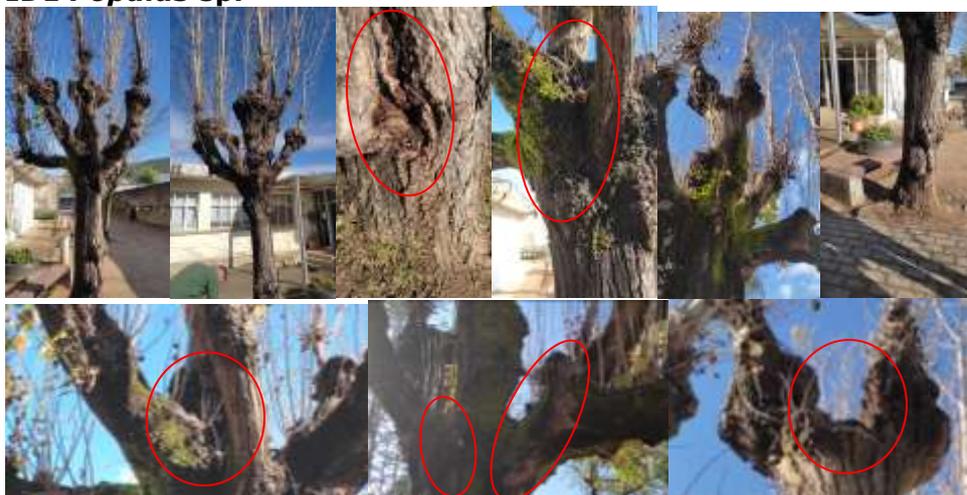
Figura 2 – Imagens ID 1

Este exemplar arbóreo, devido a podas realizadas no passado, apresenta o cabeço das pernas bastante pesadas, onde em novembro foram avistadas frutificações de fungos degradadores do lenho o que contribui para um aumento de risco de queda. Nas feridas resultantes dessas podas observa-se degradação do lenho. No tronco vemos também uma ferida não compartimentada na totalidade.

Com o resistógrafo, fizemos leituras a cerca de 10cm do colo de modo a verificar a extensão da degradação ao longo do tronco.

Os resistogramas apresentados indicam a presença de degradação do lenho.

O Choupo (**ID1**) aconselhamos o seu ABATE uma vez que, não apresenta estabilidade biomecânica e representa um risco/perigo elevado.

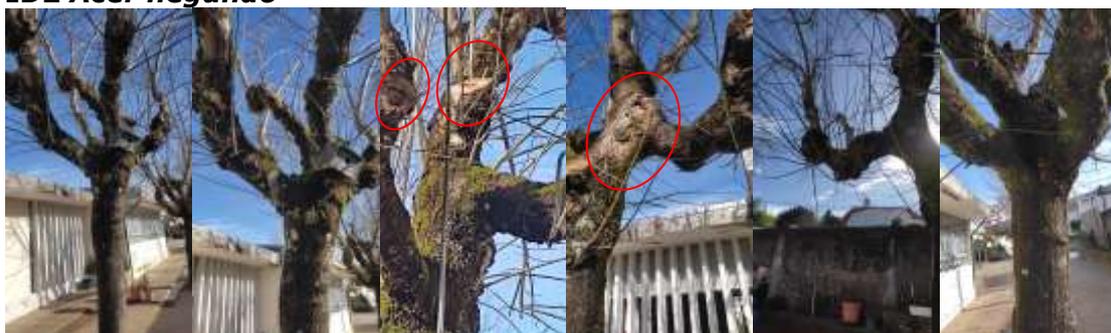
Figura 3 – Imagens ID 2

Neste exemplar observamos, na bifurcação dos ramos de uma das pernas, alteração da casca e observa-se alguma degradação do lenho. Uma vez que este ramo tem bastante peso aconselhamos a sua poda.

Observamos também feridas resultantes de podas, mas sem degradação significativa do lenho.

Realizamos a leitura para verificar se a alteração do referido ramo tinha comprometido a estabilidade no tronco. Concluimos pelos resistogramas que não se verifica qualquer degradação do lenho á altura de 1,30 m do tronco.

De modo a manter o equilíbrio da copa aconselhamos poda nos outros ramos de maneira a tirar peso e evitar um desequilíbrio de forças no lenho do exemplar.

O Acér (**ID2**) apresenta degradação na base de um dos ramos, aconselhamos a sua remoção, porém uma vez que é um ramo com dimensão considerável e de modo a equilibrar a copa, recomendamos a PODA nos restantes ramos.

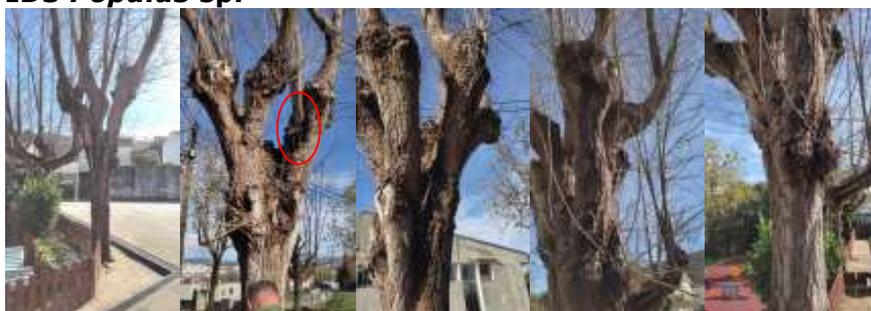
Figura 4 – Imagens ID 3

Este exemplar observamos um ramo com inserção fragilizada.

Analisando os resistogramas não se verificam sinais significativos de degradação.

No Choupo (**ID3**) apenas aconselhamos a remoção do ramo sinalizado.

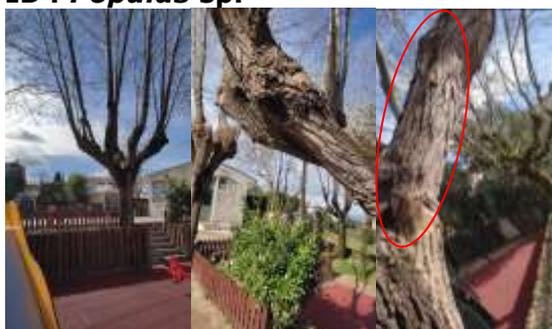
Figura 5 – Imagens ID 4

Observamos perna com fenda vertical e destacamento da casca com sinais de degradação do lenho.

Verificamos que a nível do tronco não existem sinais de degradação do lenho. Relativamente à perna pela leitura do resistograma observamos degradação do lenho.

No Choupo (**ID4**) recomendamos a remoção da pernada e poda nos restantes ramos de modo a equilibrar a copa.

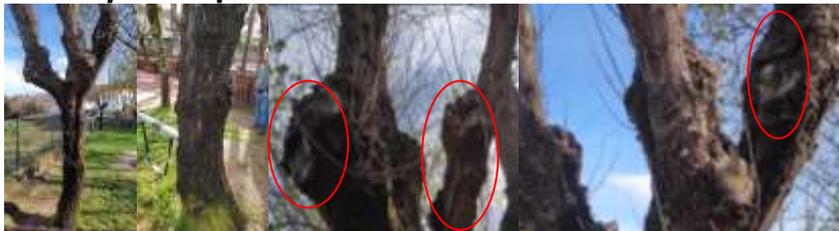
Figura 6 – Imagens ID 5

Existem várias feridas, não compartimentadas na totalidade, onde se observam orifícios resultantes da ação de insetos xilófagos e alguma podridão do lenho.

Pela leitura dos resistogramas concluímos que existe degradação do lenho.

Pelo observado e pelas leituras do resistógrafo realizadas no choupo (**ID5**) aconselhamos o seu ABATE pois representa risco/perigo elevado.

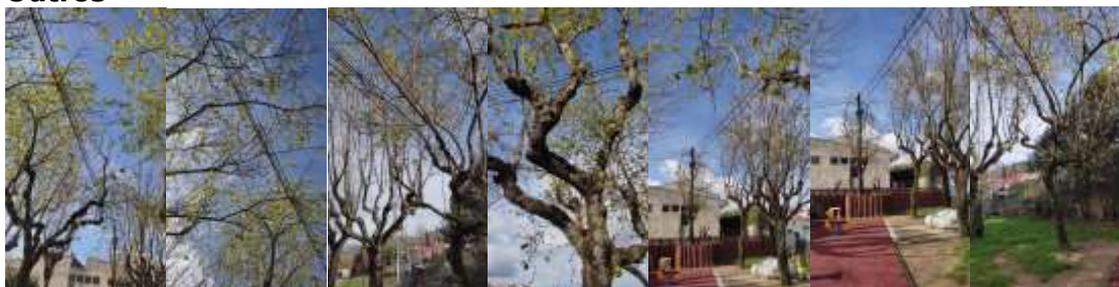
Figura 7 – Imagens de outros exemplares em contato com os cabos telefónicos

Aparentemente não são visíveis sinais nem sintomas de problemas fitossanitários ou biomecânicos, porém devido ao facto dos seus ramos tocarem nos fios dos cabos telefónicos é necessário realizar intervenção.

Outros aconselhamos a PODA dos ramos que tocam na fiação e realização de podas na copa com a finalidade de equilíbrio desta.
