## Informação técnica referente a oito árvores no recinto da Escola Secundária D. Maria II, Braga

Nas visitas realizadas no dia 12 e 31 outubro, ao recinto da Escola Secundária D. Maria II aferimos através de avaliação visual, algumas fragilidades assim como sinais e sintomas de problemas fitossanitários e biomecânicos em oito árvores, 4 *Chamaecyparis* sp., 2 *Cupressus* sp., 1 *Populus* sp. e 1 *Ligustrum* sp., Estas árvores encontram-se no recinto escolar, onde os alvos são principalmente pessoas, viaturas, assim como as infraestruturas.

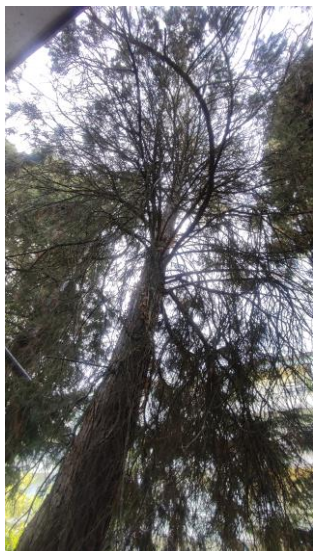
Foto 1- Fotografia *Chamecyparis* sp com ID1.

Observamos ao nível do colo/tronco, feridas, fissuras, cavidade com podridão do lenho e a casca apresenta textura e cor anormal.

Quanto á copa, verifica-se a existência de ramos secos, feridas e a casca com textura e cor anormal.

Em função do exposto aconselhamos o abate dos 8 exemplares identificados na Figura 2, com a maior brevidade possível.

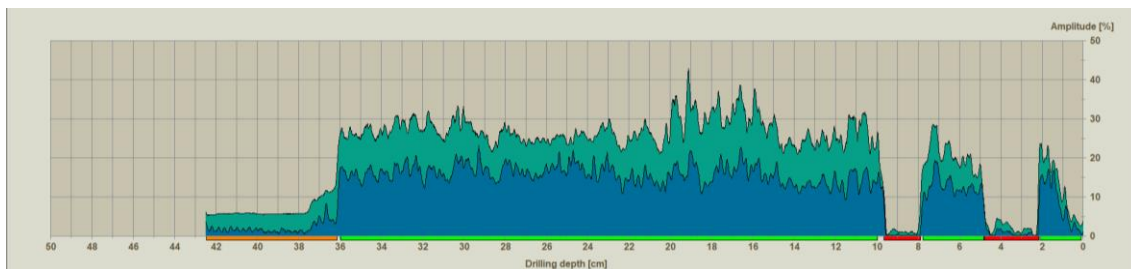
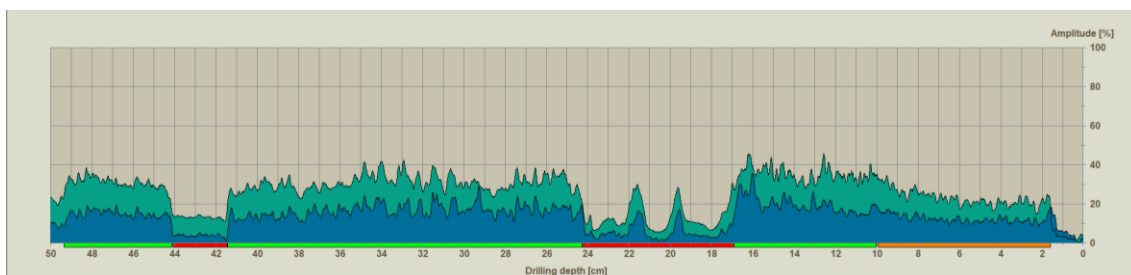
Como observamos nos gráficos apresentamos este exemplar apresenta cavidades em várias zonas do lenho o que põe em causa a estabilidade biomecânica da árvore.

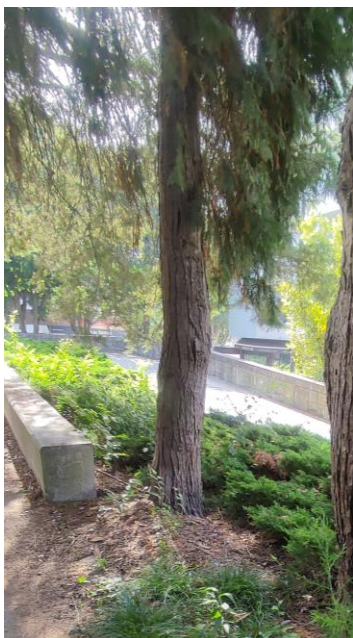
Foto 3- Fotografia do *Chamecyparis* sp com ID2.

Observamos no colo deste exemplar bolor e a casca apresenta textura e cor anormal. Quanto á copa estão presentes ramos secos.

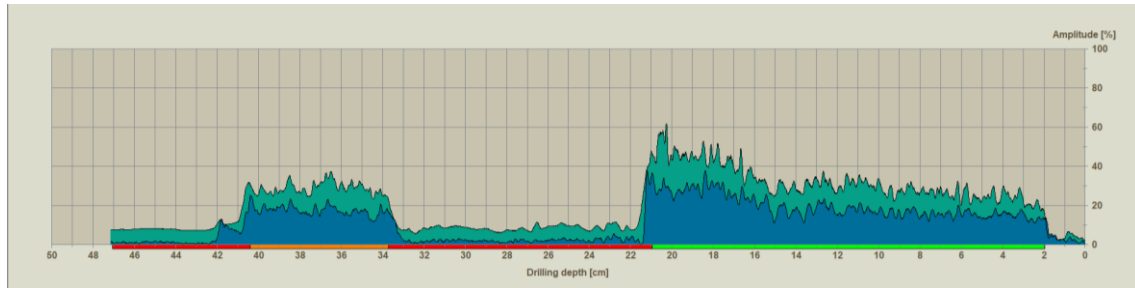
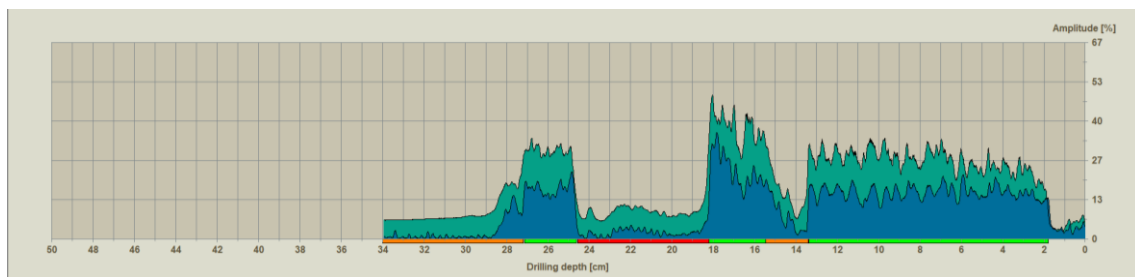
Este exemplar apresenta degradação do lenho e cavidade ao nível do colo, local onde foram realizadas as medições.

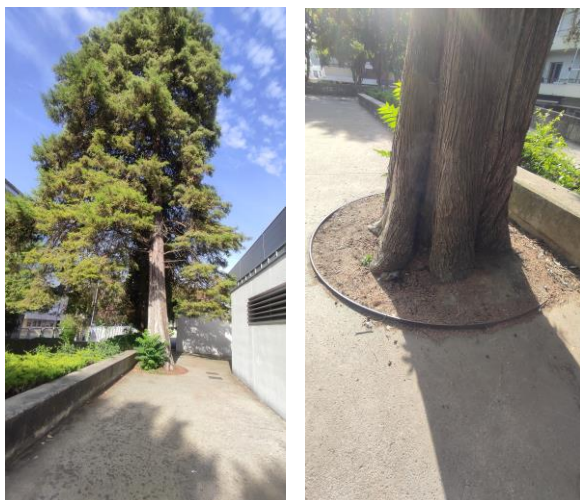
Foto 4- Fotografias do *Cupressus* sp (Cipreste) com ID3

Observamos ao nível do colo/tronco uma lesão com alguma extensão, em que os tecidos internos estão expostos, mas cicatrizados. Esta árvore apresenta algum descasque. Também verificamos a existência de rebentação, junto ao colo.

Quanto á copa esta está desequilibrada, em resultado das podas efetuadas.

Pela observação dos gráficos resultantes das medições efetuadas pelo resistógrafo verificamos degradação do lenho e cavidades de grande extensão. Pelos motivos apresentados, consideramos que este exemplar está em risco de queda e aconselhamos o seu abate imediato.

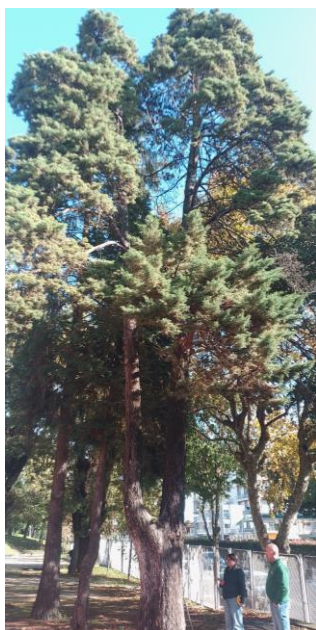
Foto 6- Fotografia do *Cupressus* sp (Cipreste) com ID4.

Observamos ao nível da copa duas pernadas com ramos secos e folhagem amarelecida, com lesões e feridas, que também estão presentes no tronco. Estas lesões mostram os tecidos internos expostos, mas cicatrizados. Este Cipreste apresenta a casca com algumas alterações de textura e cor ao longo do tronco.

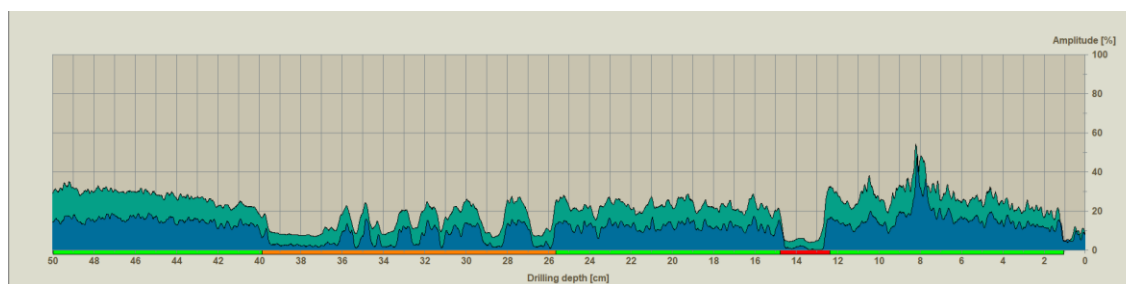
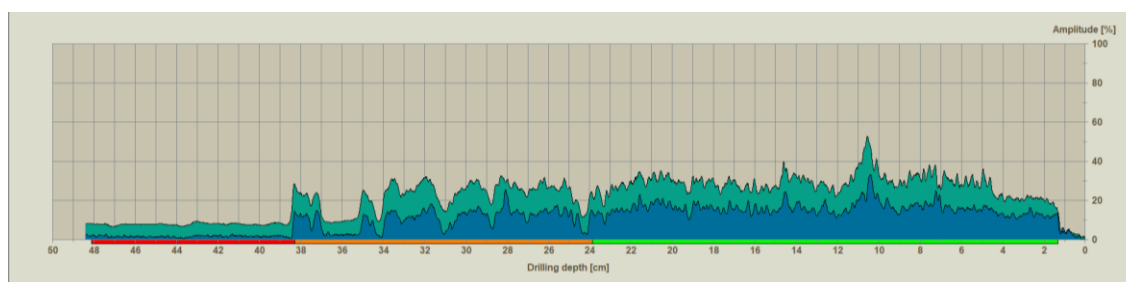
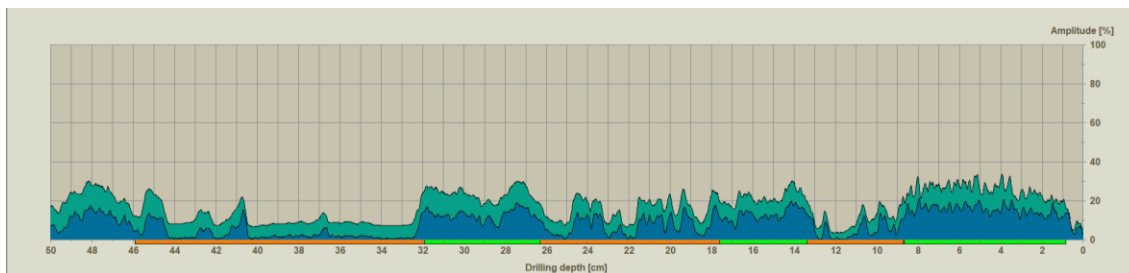
Pela análise dos gráficos verificamos que existe lenho degradado onde aparecem cavidades em vários locais

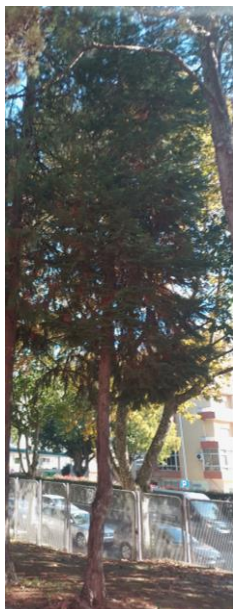
Foto 8- Fotografia do *Chamecyparis* sp com ID5.

Neste exemplar ao nível do colo/tronco observamos micélio (presença de fungos), assim como uma lesão do lado oposto á presença do fungo, o que compromete a estabilidade deste exemplar. Ao longo do tronco reparamos em algumas lesões, uma cavidade, exsudações, assim como, alterações de textura e de cor da casca.

Ao nível da copa esta árvore (ID5) apresenta ramos secos.

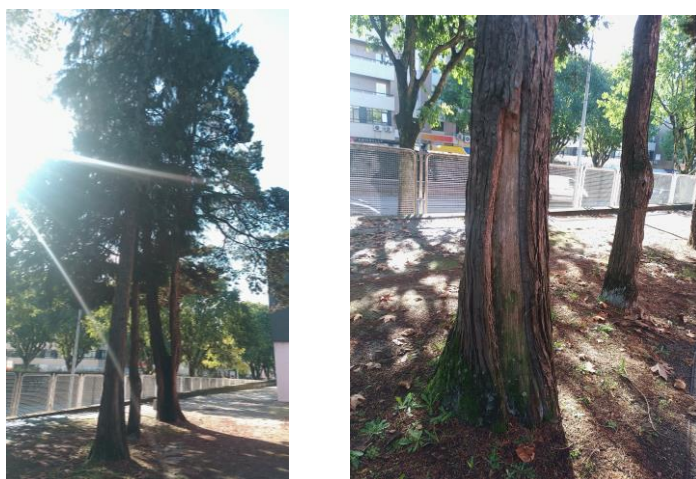
Foto 10- Fotografias do exemplar arbóreo e da extensa lesão.

Observamos ao nível do colo/tronco uma lesão extensa, em que os tecidos internos estão expostos, mas cicatrizados. Esta árvore apresenta algum descasque. Também verificamos a existência de micélio (presença de fungos), junto ao colo.

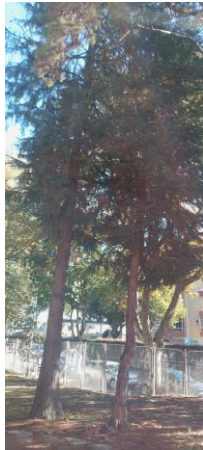
Foto 11- Fotografia do exemplar arbóreo, com ID6.

Quanto á copa tem ramos secos e esta está desequilibrada, em resultado das podas anteriormente efetuadas.

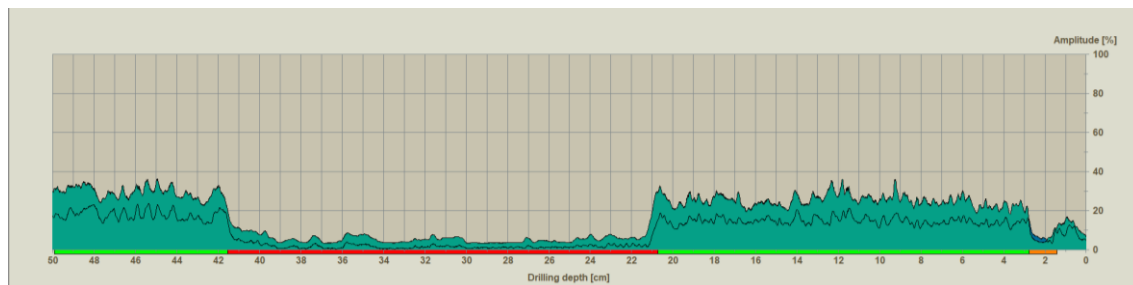
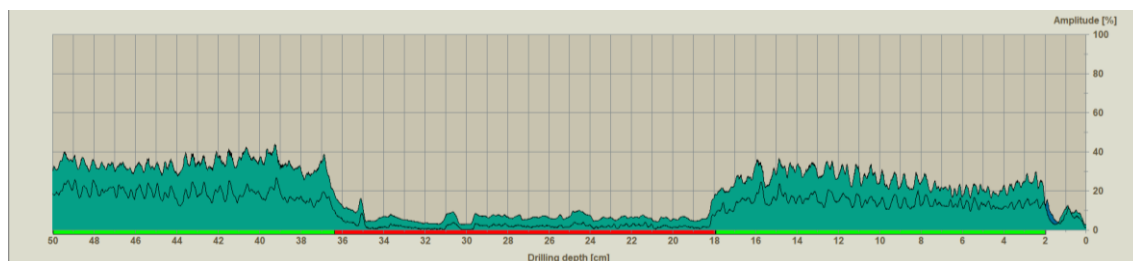
Pela observação dos gráficos resultantes das medições efetuadas pelo resistógrafo verificamos a existência cavidades de grande extensão. Pelos motivos apresentados, consideramos que este exemplar está em risco de queda e aconselhamos o seu abate imediato.

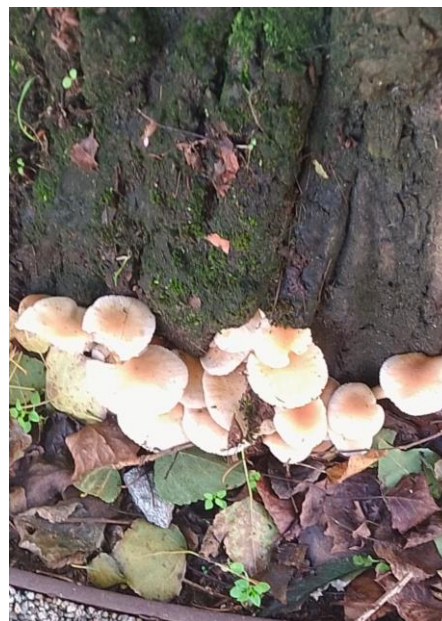
Observamos ao nível do colo a presença de cogumelos, exsudações, alteração da cor da casca e sua textura, assim como alguma podridão.

Foto 13 - Lesões e carpóforos no colo do Choupo (*Populus* sp.).

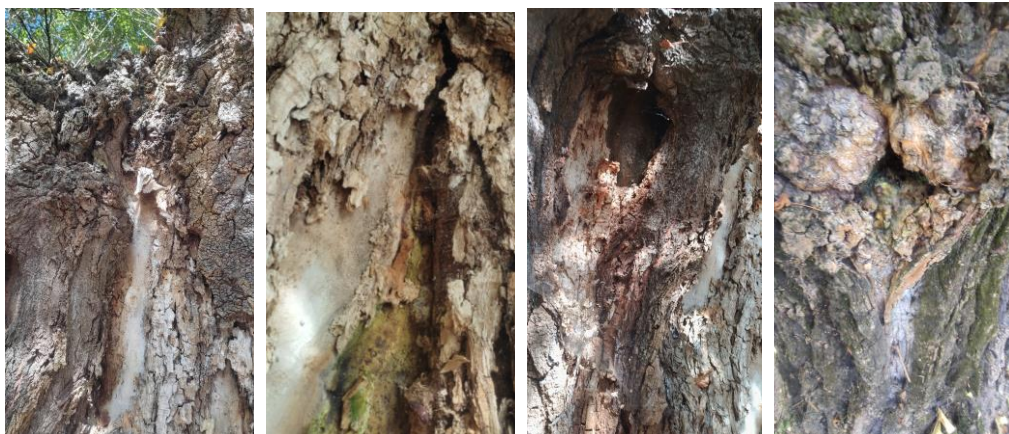
Ao nível do tronco está presente rebentação adventícia, feridas, fissuras, cavidades com podridão do lenho, com tecidos internos expostos, com alguma extensão na

inserção das pernadas, exsudações e esferoblastos (cancros) e a casca apresenta textura e cor anormal. São visíveis vários géneros de cogumelos no tronco. Todos estes sinais e sintomas são indicativos de problemas fitossanitários e biomecânicos.

Foto14 – Lesões e cavidades no tronco do Choupo (*Populus* sp.).

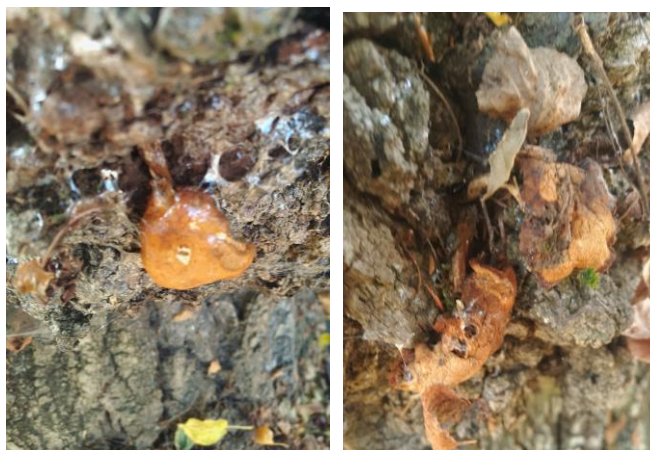
Foto15 - Carpóforos no tronco do Choupo (*Populus* sp.).

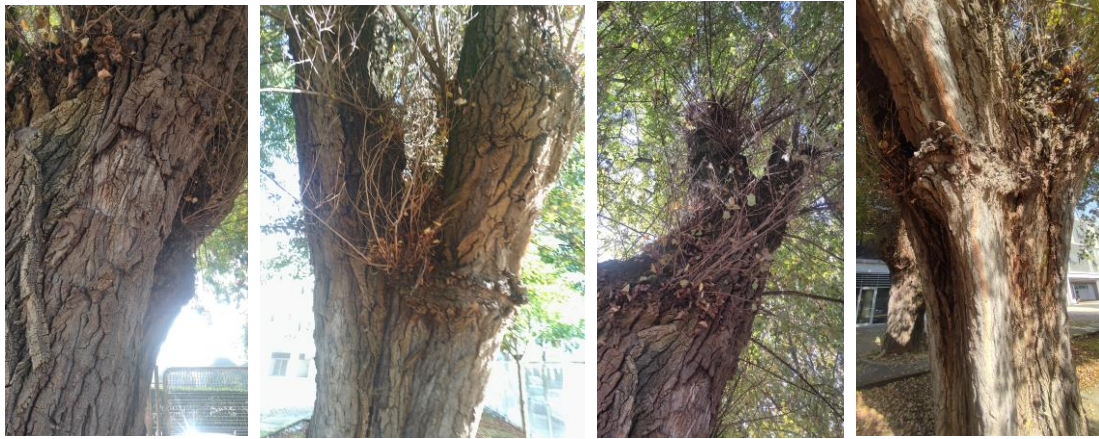
Quanto á copa, verifica-se a existência de 2 pernadas de grande dimensão, com forte rebentação adventícia, fissuras horizontais na base de uma, assim como codominância. Observa-se a casca com textura e cor anormal, feridas e alguns ramos secos.

Foto16 - Lesões nas pernasadas do Choupo (*Populus* sp.).

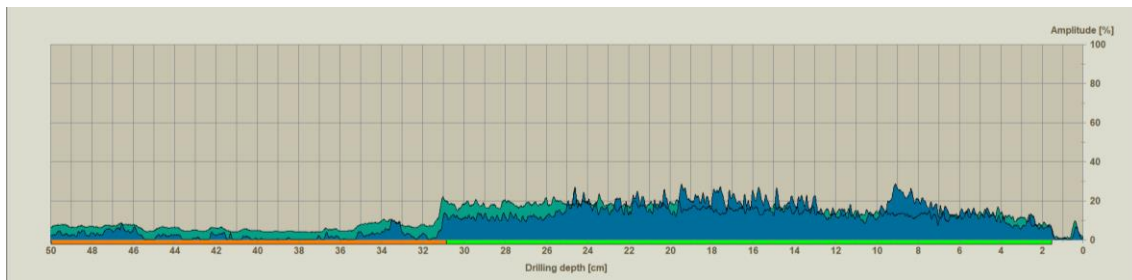
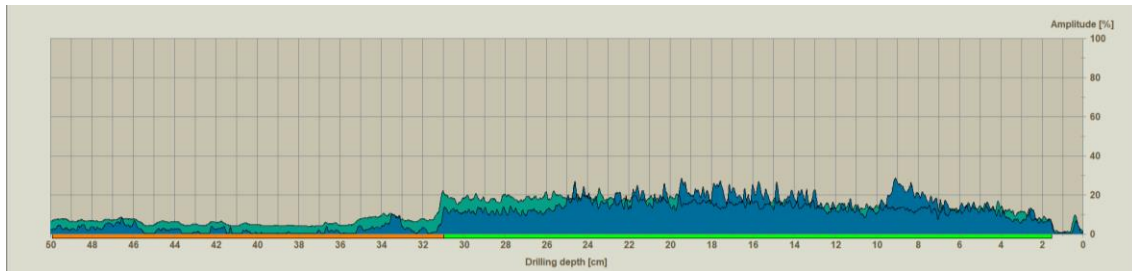
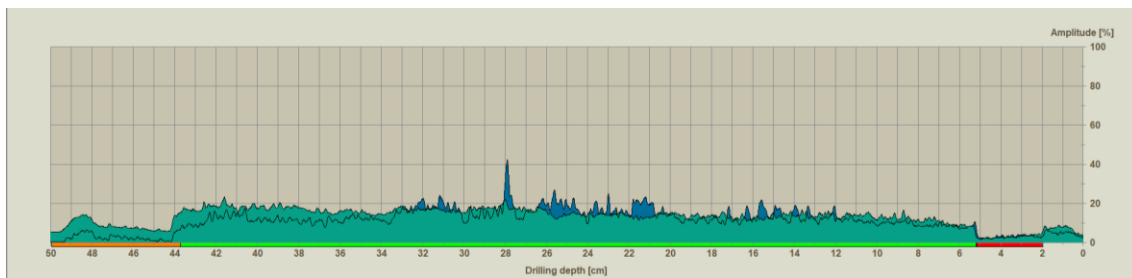
Pela observação dos gráficos verificamos degradação do lenho com cavidades de grande extensão. Pelos motivos apresentados, consideramos que este exemplar está em risco de queda e aconselhamos o seu abate imediato.

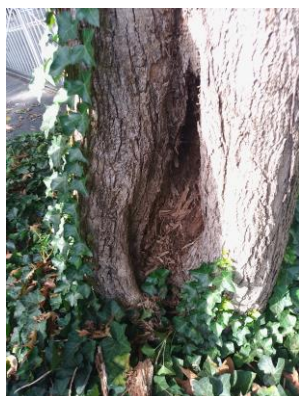
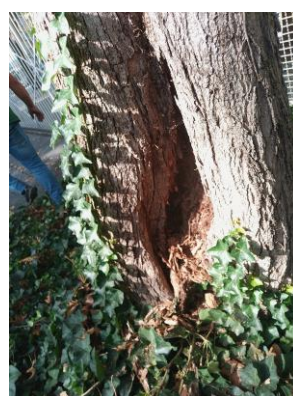
Foto18 – Fotografias das lesões e cavidades do *Ligustrum sp.* com ID8.

Observamos, junto ao colo uma grande cavidade com o lenho degradado, que se estende axialmente pelo tronco, prolongando-se internamente. Na direção radial a mesma cavidade é total (atravessa de um lado ao outro do tronco). A lesão acaba por atingir uma grande porção do tronco, o que põe em causa a estabilidade biomecânica deste exemplar.

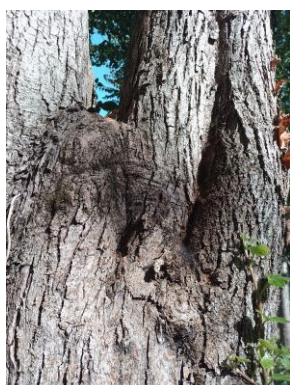
Foto19 – Fotografia das lesões e cavidades nas pernas do *Ligustrum sp.* com ID8.

Quanto á copa, verifica-se a existência de 2 pernadas de grande dimensão, fissuras horizontais e verticais, e uma cavidade numa das pernadas, assim como codominância. Observa-se a casca com textura e cor anormal, assim como a existência de partes de Heras mortas nos ramos.

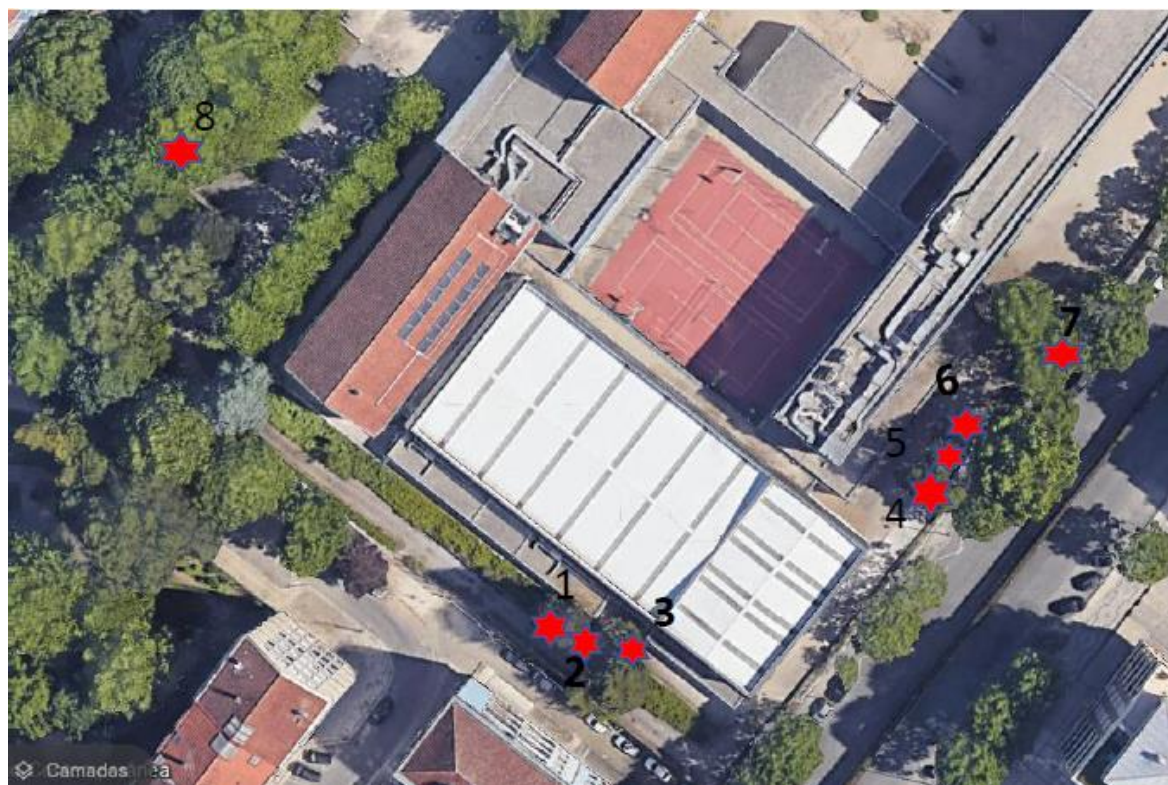
Figura 2-Localização dos exemplares arbóreos abater.

Tendo em conta o que já explanamos, os defeitos presentes em cada exemplar relacionado também com o grande porte e a elevada frequência de passagem e utilização do espaço, obtemos um grau de risco elevado.
