PROPOSTA DE RESOLUÇÃO

ID da proposta	Processo	Atividade / Procedimento
PR/2026/12423	11692/2026	Gestão do Património Escolar
Assunto do Processo		
Gestão do Património Escolar - ES Sá de Miranda- Abate de árvore_ avaliação		
Unidade Administrativa		
DVEPM - DJEV [ENTRADAS]		
Propósito		
Expediente Geral \ DASM-DJEV - Despacho		
Órgão/Cargo que resolve		
Vereador - Altino Bernardo Lemos Bessa

Processo	11692/2026
Requerente	Direção Escolar da Escola Secundária Sá de Miranda
Data	07/04/2026
Local	Escola Secundária Sá de Miranda, R. Dr. Domingos Soares 187
Técnico	Anabela Oliveira
Assunto	Relatório de avaliação fitossanitária e de estabilidade biomecânica

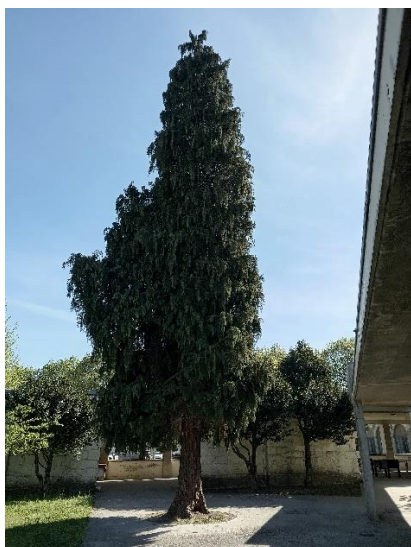
Figura 4 – Fotografia do Falso-cipreste com ID1, a estudo na Escola Secundária Sá de Miranda.

Trata-se de um Falso-cipreste (*Chamaecyparis lawsoniana* (A. Murray) Parl.), com ID1, adulto, de grande porte, de folha perene, copa ligeiramente desequilibrada e vitalidade moderada (Figura 4).

O exemplar encontra-se inserido numa caldeira, envolvida por pavimento pouco poroso e com fissuras. O solo da zona de influência do sistema radicular encontra-se muito compacto.

Ao nível da copa esta apresenta-se vigorosa com prevalência de carga do lado norte (N). Este Falso-cipreste apresenta uma secção de ramos secos, assim como no andar inferior dos ramos, acresce também, este estar muito baixo. Quanto ao tronco observamos cavidades na base e alguma exsudação ao longo do tronco (escorrimento ativo de resina) (Figura 5).

Recomendamos, no geral o corte dos ramos secos e especialmente no andar inferior da copa, assim como a diminuição da carga do lado norte (N). Aconselhamos a monitorização anual deste indivíduo.

Relativamente ao exemplar Falso-cipreste (*Chamaecyparis lawsoniana* (A. Murray) Parl.), com ID1, recomendamos o corte dos ramos secos no geral, especialmente no andar inferior da copa. Também sugerimos o levantamento deste andar inferior da copa (elevar a base da copa) para facilitar a circulação da comunidade escolar, assim como a diminuição da carga do lado norte (N) da copa, para favorecer o equilíbrio da mesma. Deve-se remover somente o necessário. Esta operação deverá ser efetuada de acordo com as boas praticas e em época própria. Aconselhamos a monitorização anual deste individuo.

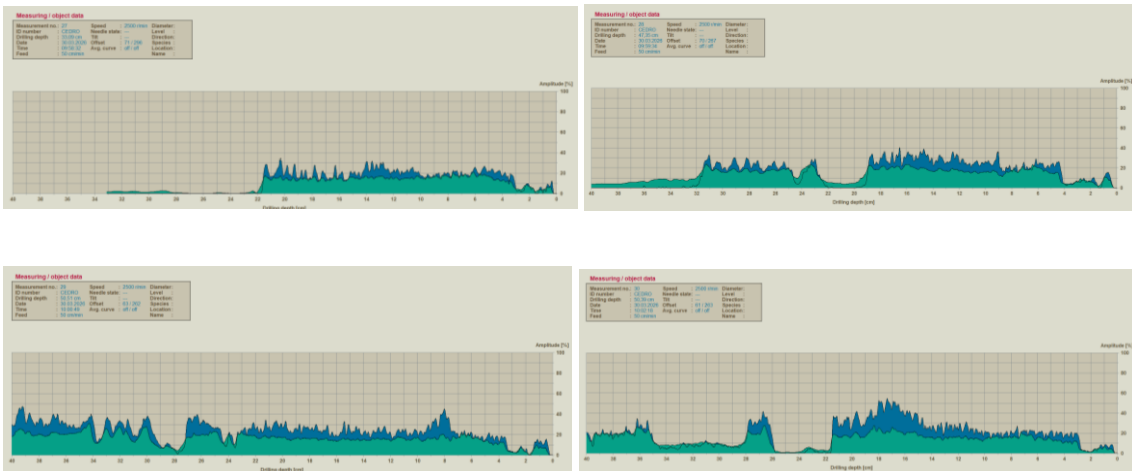
Figura 6 – Resistogramas obtidos no tronco do Falso-cipreste a estudo na Escola Secundária Sá de Miranda.

Realizamos no total 4 leituras, 2 no tronco a 0,35cm e 2 leituras a 1m, todas no sentido do ponteiro dos relógios (Figura 6).

Os resistogramas obtidos no tronco a 0,35cm e a 1m revelam a existência de uma cavidade no interior do tronco, que presentemente ainda não coloca em causa a estabilidade estrutural deste exemplar.

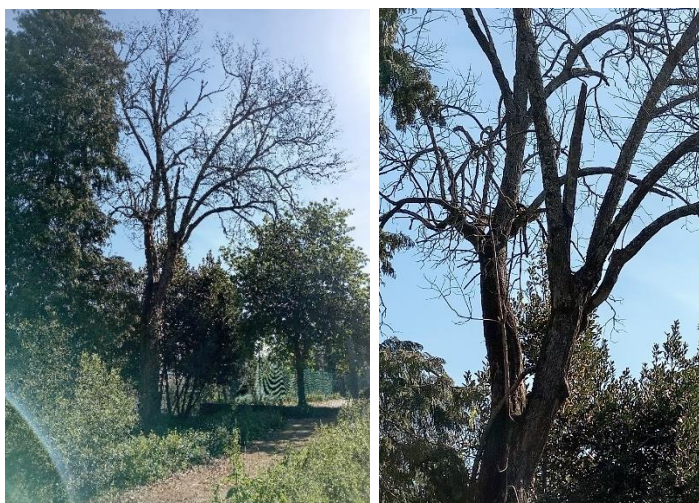
Figura 7 – Fotografia do Castanheiro com ID2, a estudo na Escola Secundária Sá de Miranda.

O Castanheiro com ID2, adulto-maduro, porte médio e folha caduca, em estado avançado de decrepitude, encontra-se instalado na quinta (Figura 7).

Este Castanheiro está em estado muito, muito, avançado de decrepitude, com acentuada diminuição na sua solidez estrutural. Esta árvore apresenta baixa resistência ao seu próprio peso e diminuta flexibilidade ao vento, podendo cair e/ou fraturar por qualquer parte e a qualquer momento. Presentemente, não existe forma de mitigar o elevado risco de queda e/ou fratura, somente através do abate imediato.

Face aos riscos para a comunidade escolar na utilização e circulação destes espaços, e não havendo a possibilidade de mitigação dos riscos, por meio de ações de correção e não sendo opção manter a atual situação, aconselhamos o abate imediato destes 3 (três) exemplares de Castanheiro (*Castanea sativa* Mill.), com ID2, 3 e 4, com posterior plantação de outras espécies mais adequadas aos locais (principalmente na caldeira/meia floreira), de acordo com as boas práticas e em época própria.

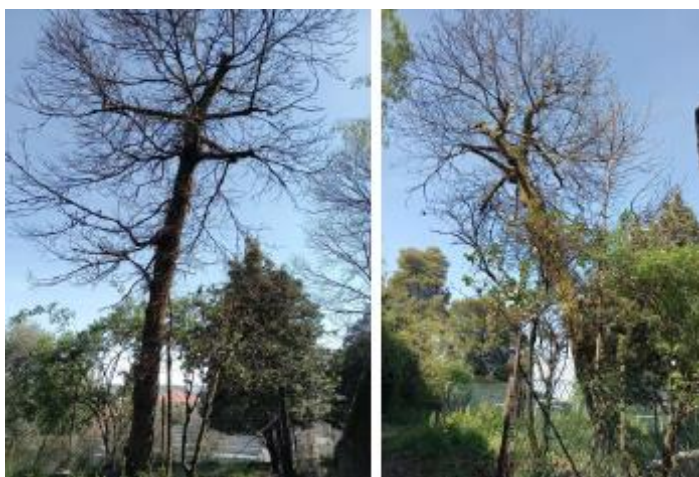
Figura 8 – Fotografias do Castanheiro com ID3, a estudo na Escola Secundária Sá de Miranda.

Trata-se de um Castanheiro, com ID3, adulto-maduro, porte médio, folha caduca e vitalidade muito reduzida, encontra-se instalado na quinta (Figura 8).

O Castanheiro, com ID3, encontra-se numa meia floreira, junto ao muro de contenção, apresenta-se com uma arquitetura pobre, inclinado em cerca de 32°. Observa-se a deslocação do prato radicular do lado oposto à inclinação (com rachadura da floreira), assim como ao nível da copa prevalece o lado do sentido da inclinação, o que favorece a queda e/ou fratura (Figura 8 e 9).

Sendo um local de grande frequência de utilização e de circulação, por toda a comunidade escolar, propomos o abate imediato deste exemplar de Castanheiro, porque, qualquer outra intervenção não vai mitigar o elevado risco ali presente. Aconselhamos que o novo exemplar não seja plantado exatamente no mesmo sítio pelas condicionantes do local (vedação, muro de suporte e meia floreira).

Propomos que o novo exemplar, com ID3 não seja plantado exatamente no mesmo sítio pelas condicionantes do local (vedação, muro de suporte e meia floreira).

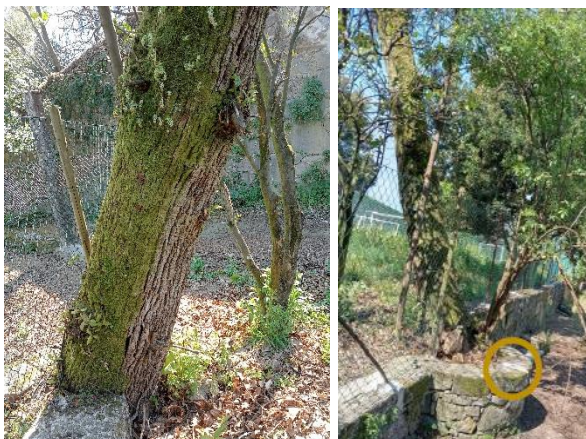
Figura 9 – Fotografias de defeitos do Castanheiro com ID3, a estudo na Escola Secundária Sá de Miranda.

Verificamos também a copa muito débil, com ramos secos, que perdem flexibilidade ao vento e resistência ao seu próprio peso, podendo faturar por qualquer ponto e a qualquer momento. Quanto ao tronco, observamos uma lesão no colo e constatamos alguma alteração da casca do lado do sentido da inclinação, sinal de compressão. Esta árvore apresenta diminuição da sua estabilidade estrutural, com elevado risco de queda e/ou fratura.

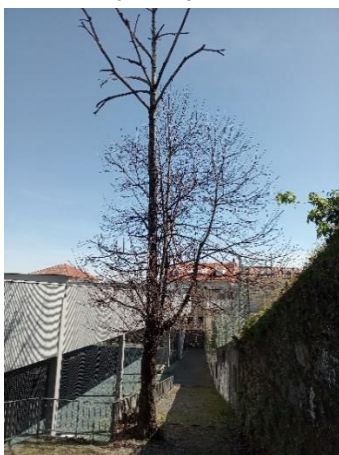
Figura 10 – Fotografia do Castanheiro com ID4, a estudo na Escola Secundária Sá de Miranda.

A árvore com ID4 é um Castanheiro adulto-maduro, porte médio com vitalidade reduzida (Figura 10). Este exemplar resulta de rebentação de toiça (caraterística desta espécie).

Este exemplar encontra-se numa pequena caldeira muito exígua, envolvida em empedrado e no limite de um muro de suporte ao talude. A zona de influência do sistema radicular encontra-se muito compacta, o que tem implicações ao nível da asfixia radicular.

Pelo, que de forma a mitigar o elevado risco de queda e/ou fratura, recomendamos o abate imediato, visto ser um local de grande frequência de utilização e de circulação, por toda a comunidade escolar. Aconselhamos o alargamento da caldeira e instalação de uma espécie de pequeno porte.

Quanto ao ID4 recomendamos o alargamento da caldeira e instalação de uma espécie de pequeno porte.

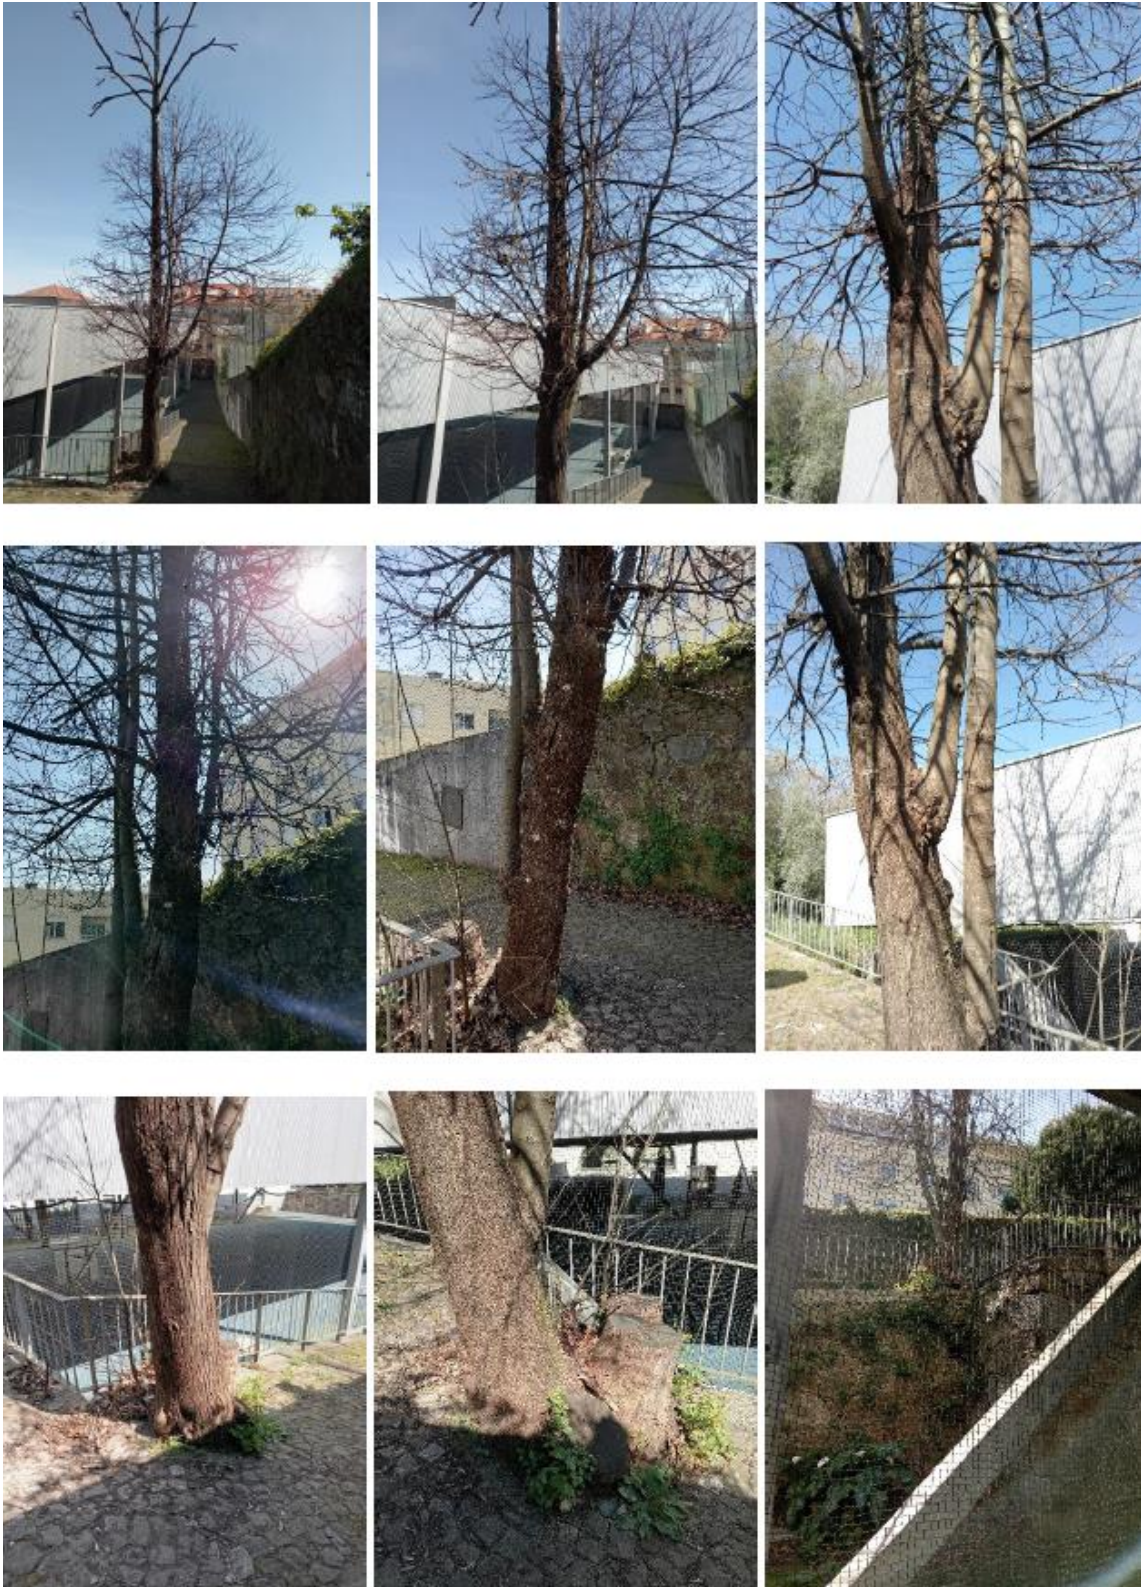
Figura 11 – Fotografias do Castanheiro com ID4, a estudo na Escola Secundária Sá de Miranda.

O Castanheiro com ID4, está em estado avançado de Dieback, (processo de regressão). Este processo consiste na morte de ramos no sentido descendente da copa e do exterior para o interior. Presentemente, a copa já se encontra morta. No entanto, ainda existem 3 (três) ramos de origem epicormica, na parte baixa do tronco, todos de dimensão considerável. Temos a referir que 2 (dois) destes ramos estão do mesmo lado e alinhados verticalmente, o que contribuem para o desequilíbrio de peso, associado às uniões fracas e inserções numa secção do tronco estruturalmente fragilizada, (pois a parte superior desta, está morta, e acresce a presença de fissuras, lesões e depressões na casca, nas imediações das inserções

destes 3 (três) ramos), leva-nos a concluir, que está comprometida a sustentação destes 3 ramos (Figura 11).

No muro de suporte observa-se fissuras que possivelmente estão relacionadas com o sistema radicular e a pressão exercida sobre a estrutura ao longo dos anos.

Este Castanheiro apresenta acentuada diminuição na sua solidez estrutural, com baixa resistência ao seu próprio peso e diminuta flexibilidade ao vento, podendo cair

e/ou fraturar por qualquer parte e a qualquer momento. A resposta desta árvore é ausente ou débil, como tal concluímos que já são consideráveis as afetações mecânicas. A intervenção, com a operação de poda na parte morta, poderá temporariamente minimizar o risco, no entanto com o passar do tempo, aumentaria o potencial risco de fratura e/ou queda.

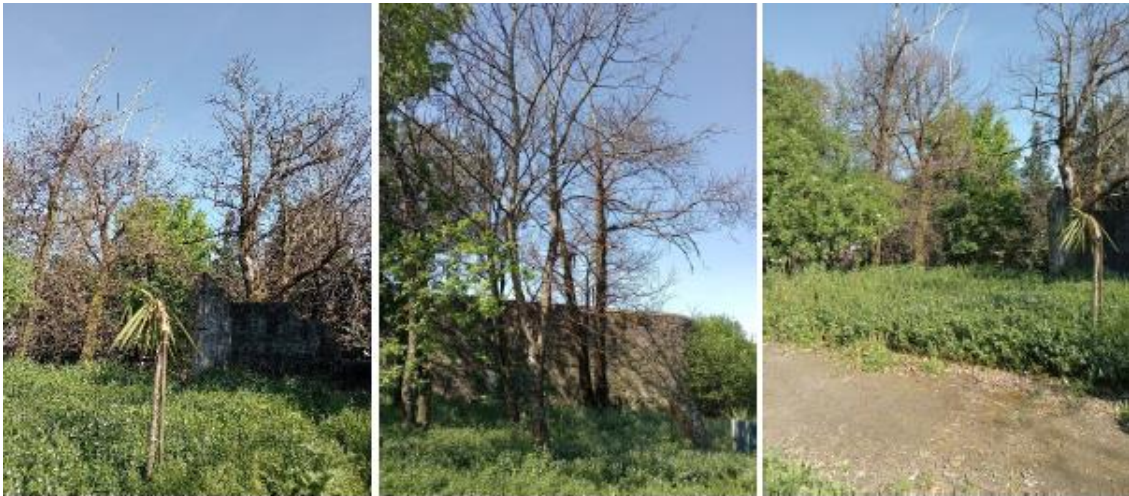
Figura 12 – Fotografias da área da quinta em sistema agroflorestal, na Escola Secundária Sá de Miranda.

Na restante área da quinta está presente um sistema silvoflorestal, com gamos e em que a principal espécie arbórea é o Castanheiro (*Castanea sativa* Mill.), que no geral tem uma condição reduzida (Figura 12). É de salientar que o acompanhamento destes exemplares arbóreos relativamente às restantes áreas de recreio da escola é menor, pois também é uma área, menos frequentada pela comunidade escolar (área reservada), por consequência o risco relativamente aos alvos é mais reduzido.

Propomos a realização de podas de segurança e de manutenção na área da quinta.

Na restante área da quinta, propomos a realização de podas de segurança e de manutenção.
